Digitalização de informação na inspeção remota de estruturas de betão armado com recurso a inteligência artificial

O presente artigo descreve o desenvolvimento de uma metodologia eficiente de identificação de fissuras em estruturas de betão armado com recurso a UASs e a técnicas de inteligência artificial de processamento de imagem. A metodologia possibilita a deteção e caracterização dimensional das fissuras, nomeadamente do seu desenvolvimento e abertura, com recurso a redes neuronais convolucionais por regiões (R-CNN) e algoritmos dedicados, desenvolvidos em Matlab[®]. A rede neuronal foi baseada numa extensa base de dados, com cerca de 86000 imagens, e apresentou um índice de fiabilidade próximo dos 99%. A metodologia foi aplicada à inspeção remota da fachada exterior do edifício F do campus do ISEP onde foi possível identificar diversas fissuras com dimensões que atingiram 0,3 mm. A informação digital recolhida servirá de base para o planeamento mais eficiente das operações de manutenção da infraestrutura incluindo eventuais trabalhos de reparação ou reforço.

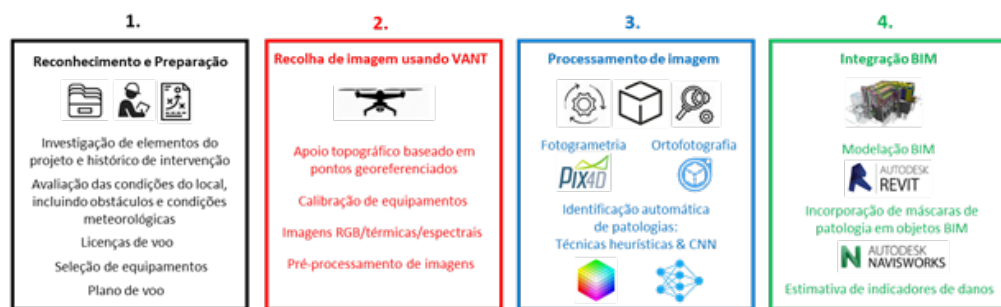
A metodologia proposta para a inspeção remota baseada em UAS compreende quatro fases distintas, conforme indicado na Figura 1, nomeadamente: 1) reconhecimento da estrutura e preparação do voo; 2) recolha de imagens utilizando UAS, 3) processamento das imagens com recurso a CNNs e/ou técnicas heurísticas, e 4) a digitalização da informação com integração BIM.

Figura 1
Metodologia para inspeção remota.

A fase 1 de reconhecimento e preparação envolve: *i)* a recolha de elementos do projeto e a investigação do histórico de inspeção da estrutura-alvo *ii)* visita ao local para avaliar as condições e possíveis fatores de risco (obstáculos ao voo, exposição ao vento, interferências eletromagnéticas, etc.), *iii)* obtenção de licenças de voo das autoridades nacionais competentes *iv)* seleção do pessoal técnico e equipamento de voo (UAS, câmara, etc.), *v)* elaboração de um plano de voo, incluindo a definição de zonas de aterragem/descolagem, o tempo de voo, a estratégia de recolha de imagens e a proximidade do UAS ao alvo.

A fase 2, de recolha de imagens com UAS, envolve, numa primeira etapa, um levantamento topográfico de precisão de alguns pontos de controlo da estrutura, i.e, alvos auxiliares e/ou pontos notáveis da estrutura. Esta etapa é essencial para a georreferenciação e calibração das imagens recolhidas. Numa segunda etapa, as imagens são captadas com um UAS equipado com uma câmara vídeo. A recolha de imagens deve ser feita com segurança, o mais próximo possível da estrutura, uma vez que distâncias mais curtas melhoram a resolução da imagem.

A fase 3 envolve a deteção e identificação automática de fissuras na superfície do betão, com base em CNNs ou técnicas heurísticas. As imagens georreferenciadas podem ainda ser usadas para realizar uma reconstituição geométrica 3D da estrutura por aplicação de técnicas de fotogrametria disponíveis no Pix4Dmapper®, ou para a realização de ortofotos por aplicação do Microsoft Image Composite Editor®.

Por último, a fase 4 consiste na integração da imagem com as patologias identificadas no modelo BIM, e envolve duas fases: i) a incorporação da máscara associada a uma determinada patologia no modelo BIM desenvolvido na plataforma Autodesk Revit, e ii) a quantificação de indicadores de dano com base nas medições efetuadas diretamente a partir das imagens. A imagem com as patologias marcadas é incluída no modelo BIM através do software Autodesk Navisworks.

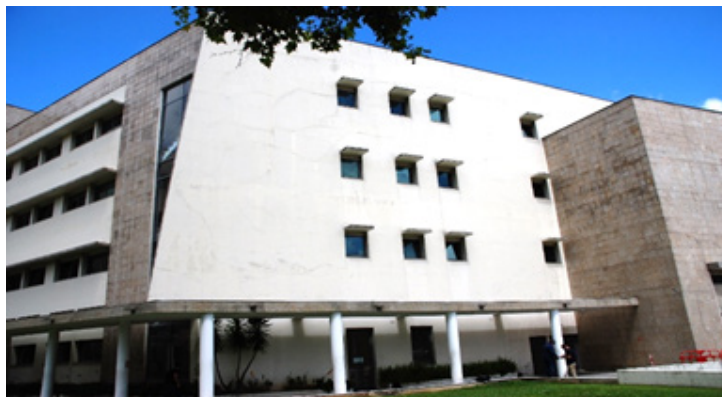
O edifício F do Campus do ISEP tem uma área de implantação de 2635 m² e uma área utilizável de 13432 m² distribuída por 5 pisos acima da cota soleira e um piso enterrado. A fachada leste do edifício (Figura 6) apresenta fendilhação evidente e distribuída em praticamente toda a sua extensão, desde o piso térreo até ao último piso, por razões possivelmente associadas a assentamentos das fundações. A parte da parede estudada corresponde à zona em alvenaria de tijolo com acabamento em reboco e pintura, por oposição a uma zona revestida com painéis de pedra natural, onde a fissuração não aparece tão evidente. Nestas circunstâncias a utilização de meios de inspeção remota é vantajosa uma vez que a fachada não facilita a utilização de meios mecânicos ou instalação de andaimes.

Figura 6
Vista da fachada leste do edifício F, objeto da inspeção remota.

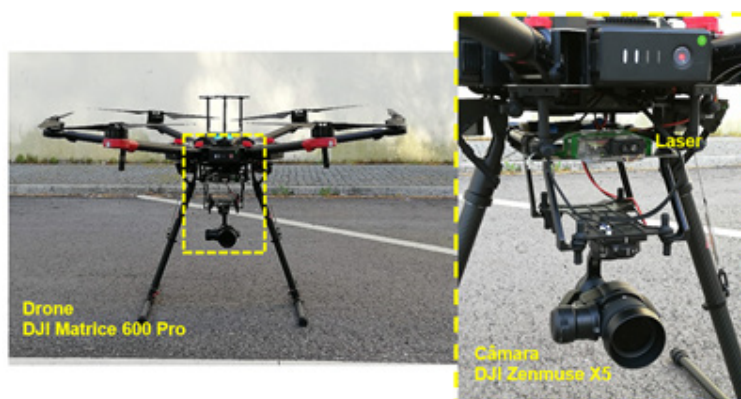
A Figura 7 ilustra as especificações técnicas do drone Matrice 600 Pro do fabricante DJI, das câmaras fotográficas e do laser ótico que foram utilizados enquanto componentes do sistema de inspeção remota.

Figura 7
Descrição dos principais componentes do sistema.

O DJI Matrice 600 Pro é um hexacóptero com uma massa máxima recomendada de decolagem de 15,5 kg, uma velocidade horizontal máxima de 65 km/h, uma altura máxima de serviço de 2500m acima do nível do mar e uma autonomia estimada de voo de aproximadamente 32 min (por conjunto de baterias). A câmara instalada no drone é do modelo DJI Zenmuse X5 estabilizada por um *gimbal*, possui um sensor CMOS de 4/3" e uma resolução de 16 MPx. O *gimbal* garante a estabilização da imagem ao longo dos três eixos. A visualização das imagens e o controlo remoto do drone foram realizados através de um monitor táctil de alta resolução, o DJI Crystal Sky, com capacidade interna de armazenamento de imagens. Acoplado ao drone existe um laser ótico capaz de medir distâncias de 0.3m a 12m, com uma taxa de amostragem de 8 Hz, resolução de 0.01m e sincronizado com o relógio através de uma ligação Wifi ao telemóvel. A estimativa da distância entre o plano da câmara e o objeto é essencial para a avaliação precisa de distâncias em imagens e deste modo aferir o desenvolvimento e a abertura de eventuais fissuras.

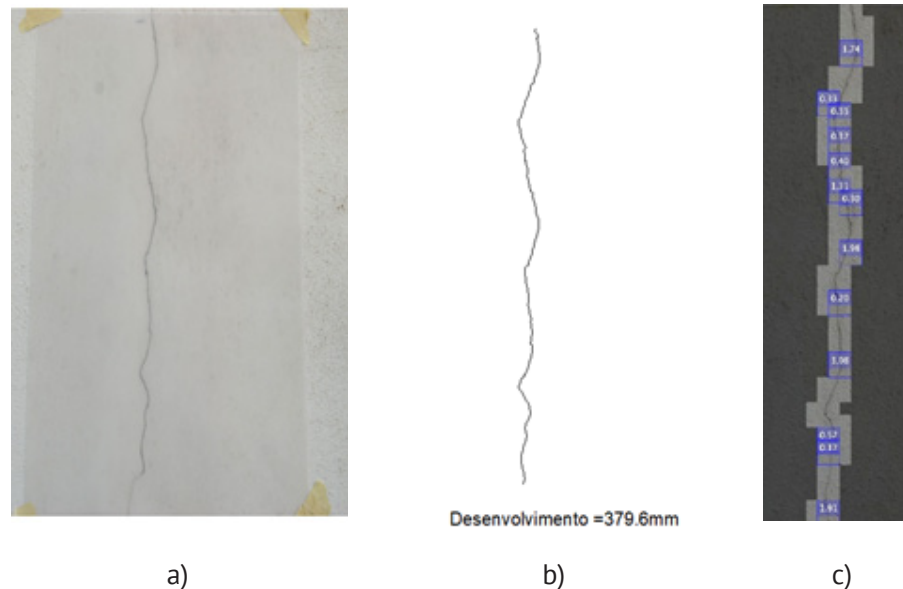
As captações de imagens em zonas acessíveis da fachada, nomeadamente ao nível do piso térreo, tiveram como objetivo a validação da metodologia de identificação automática de fissuras. Em particular, foi realizada uma comparação dos resultados obtidos através das imagens recolhidas pelo UAS e os algoritmos dedicados de identificação de fissuras com os resultados de uma aferição manual das dimensões das fissuras. Na Figura 8 apresenta-se a comparação das dimensões de uma fissura aferida pelas abordagens manual (Figura 8a e 8b) e automática (Figura 8c). A abordagem manual envolveu o decalque das fissuras com recurso a papel vegetal e lápis (Figura 8a), a digitalização do decalque e a sua modelação precisa no programa AutoCAD (Figura 8b). Conforme se pode verificar as estimativas das dimensões obtidas através da abordagem manual (desenvolvimento e espessura média iguais a 379,6mm e 0,76mm respetivamente) e da abordagem automática (desenvolvimento e espessura média iguais a 376mm e 0,77mm respetivamente) são muito similares. A consistência dos resultados obtidos permitiu validar em ambiente operacional a metodologia de identificação automática de fissuras.

Figura 8
Identificação de fissura com base nas abordagens manual e automática: a) marcação da fissura; b) digitalização da fissura; c) algoritmo automático de identificação.
