# ARQUITECTURA Y URBANISMO DEL CUSCO INKA

**RICARDO MAR  
RAMIRO MATOS  
JOSÉ A. BELTRÁN-CABALLERO**

EDICIÓN UMinho Editora 2021

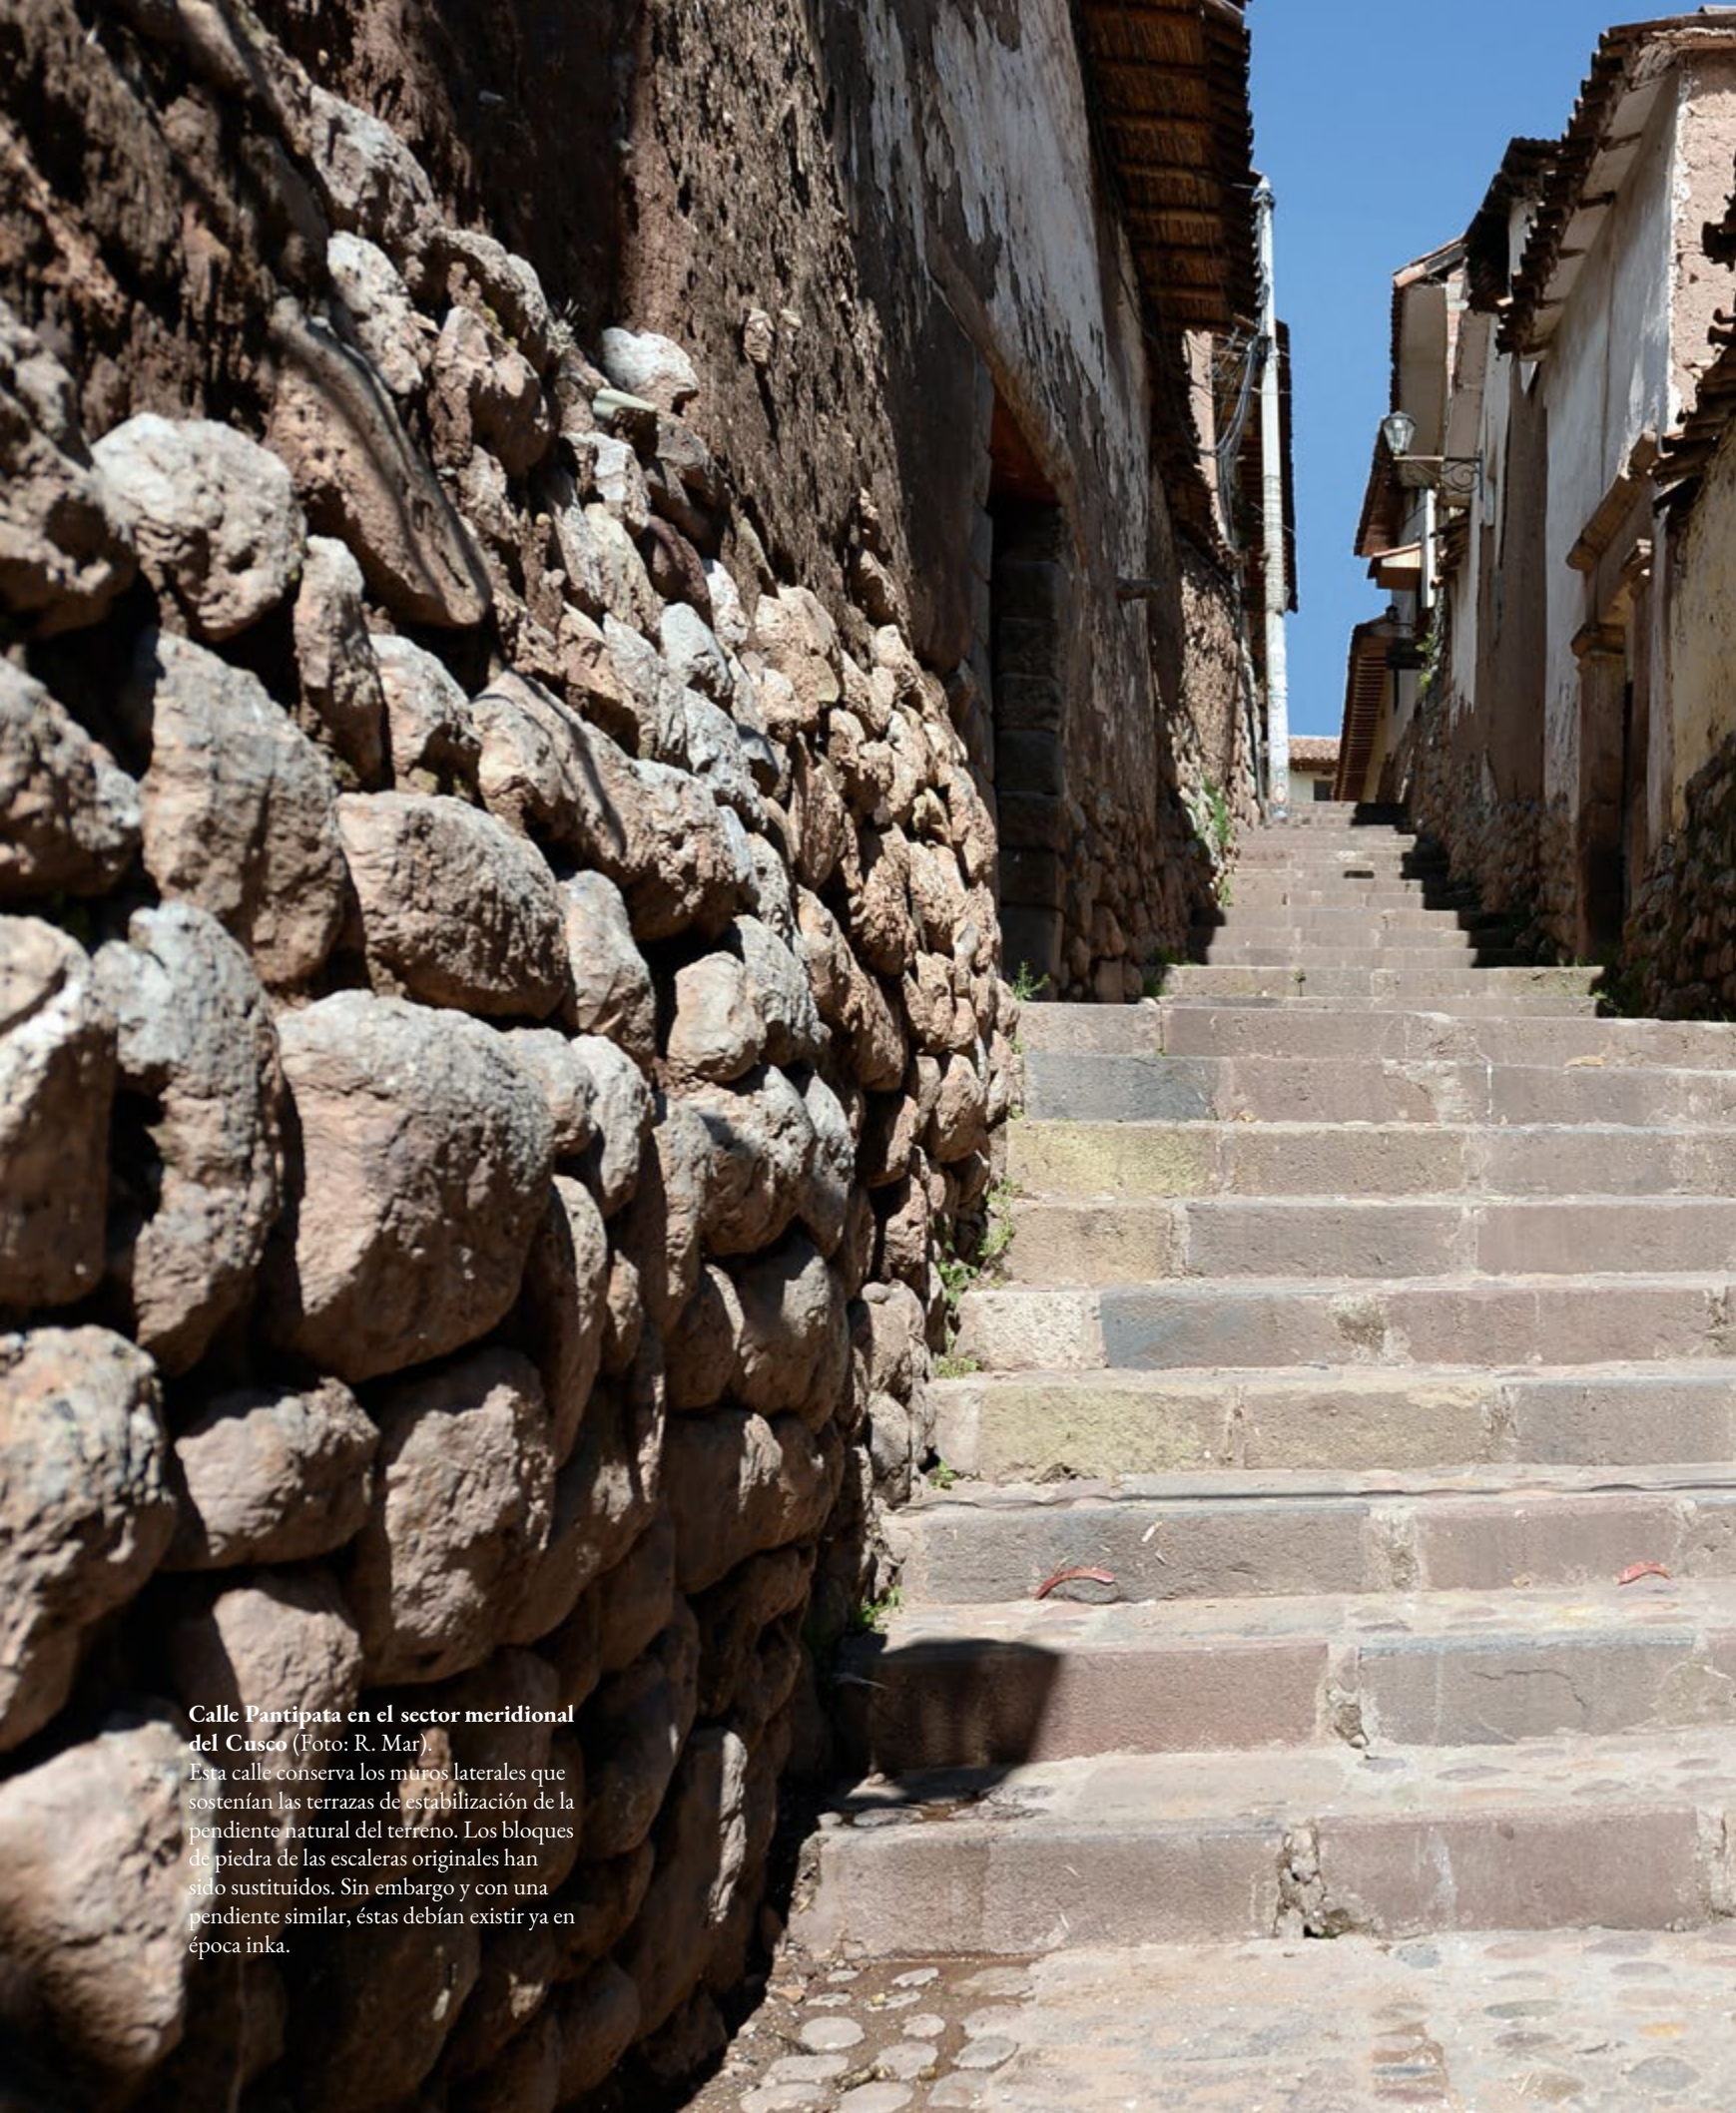
**Calle Pantipata en el sector meridional del Cusco (Foto: R. Mar).**

Esta calle conserva los muros laterales que sostenían las terrazas de estabilización de la pendiente natural del terreno. Los bloques de piedra de las escaleras originales han sido sustituidos. Sin embargo y con una pendiente similar, éstas debían existir ya en época inca.

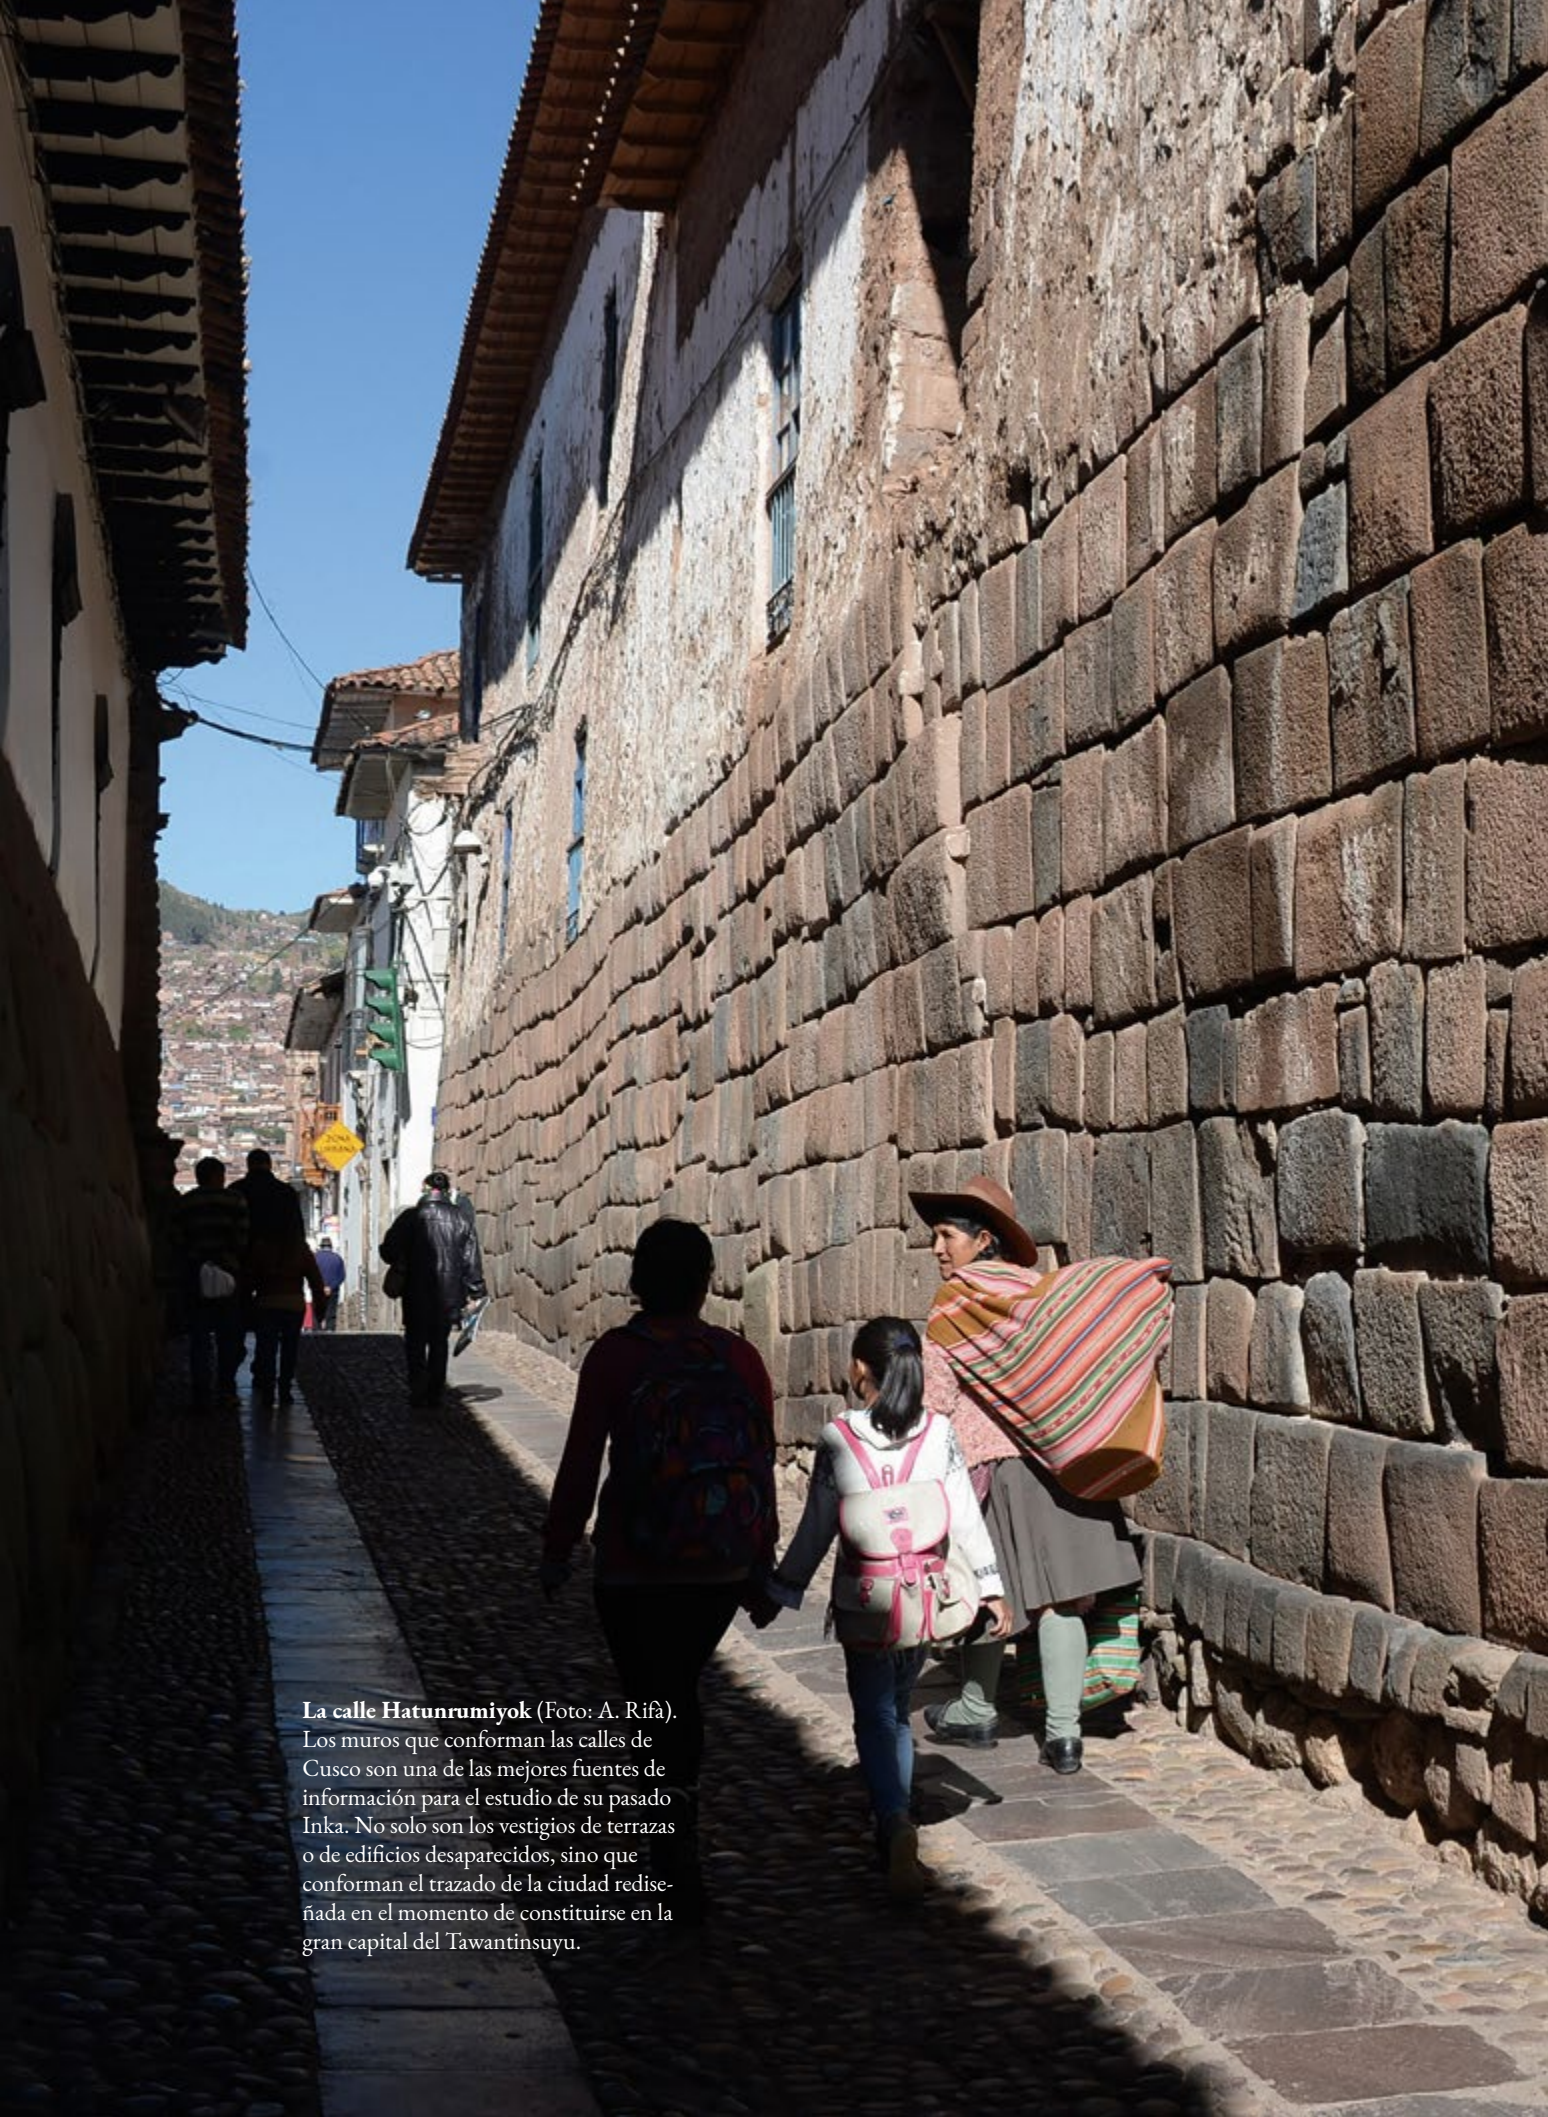
**La calle Hatunrumiyok** (Foto: A. Rifa). Los muros que conforman las calles de Cusco son una de las mejores fuentes de información para el estudio de su pasado Inka. No solo son los vestigios de terrazas o de edificios desaparecidos, sino que conforman el trazado de la ciudad rediseñada en el momento de constituirse en la gran capital del Tawantinsuyu.

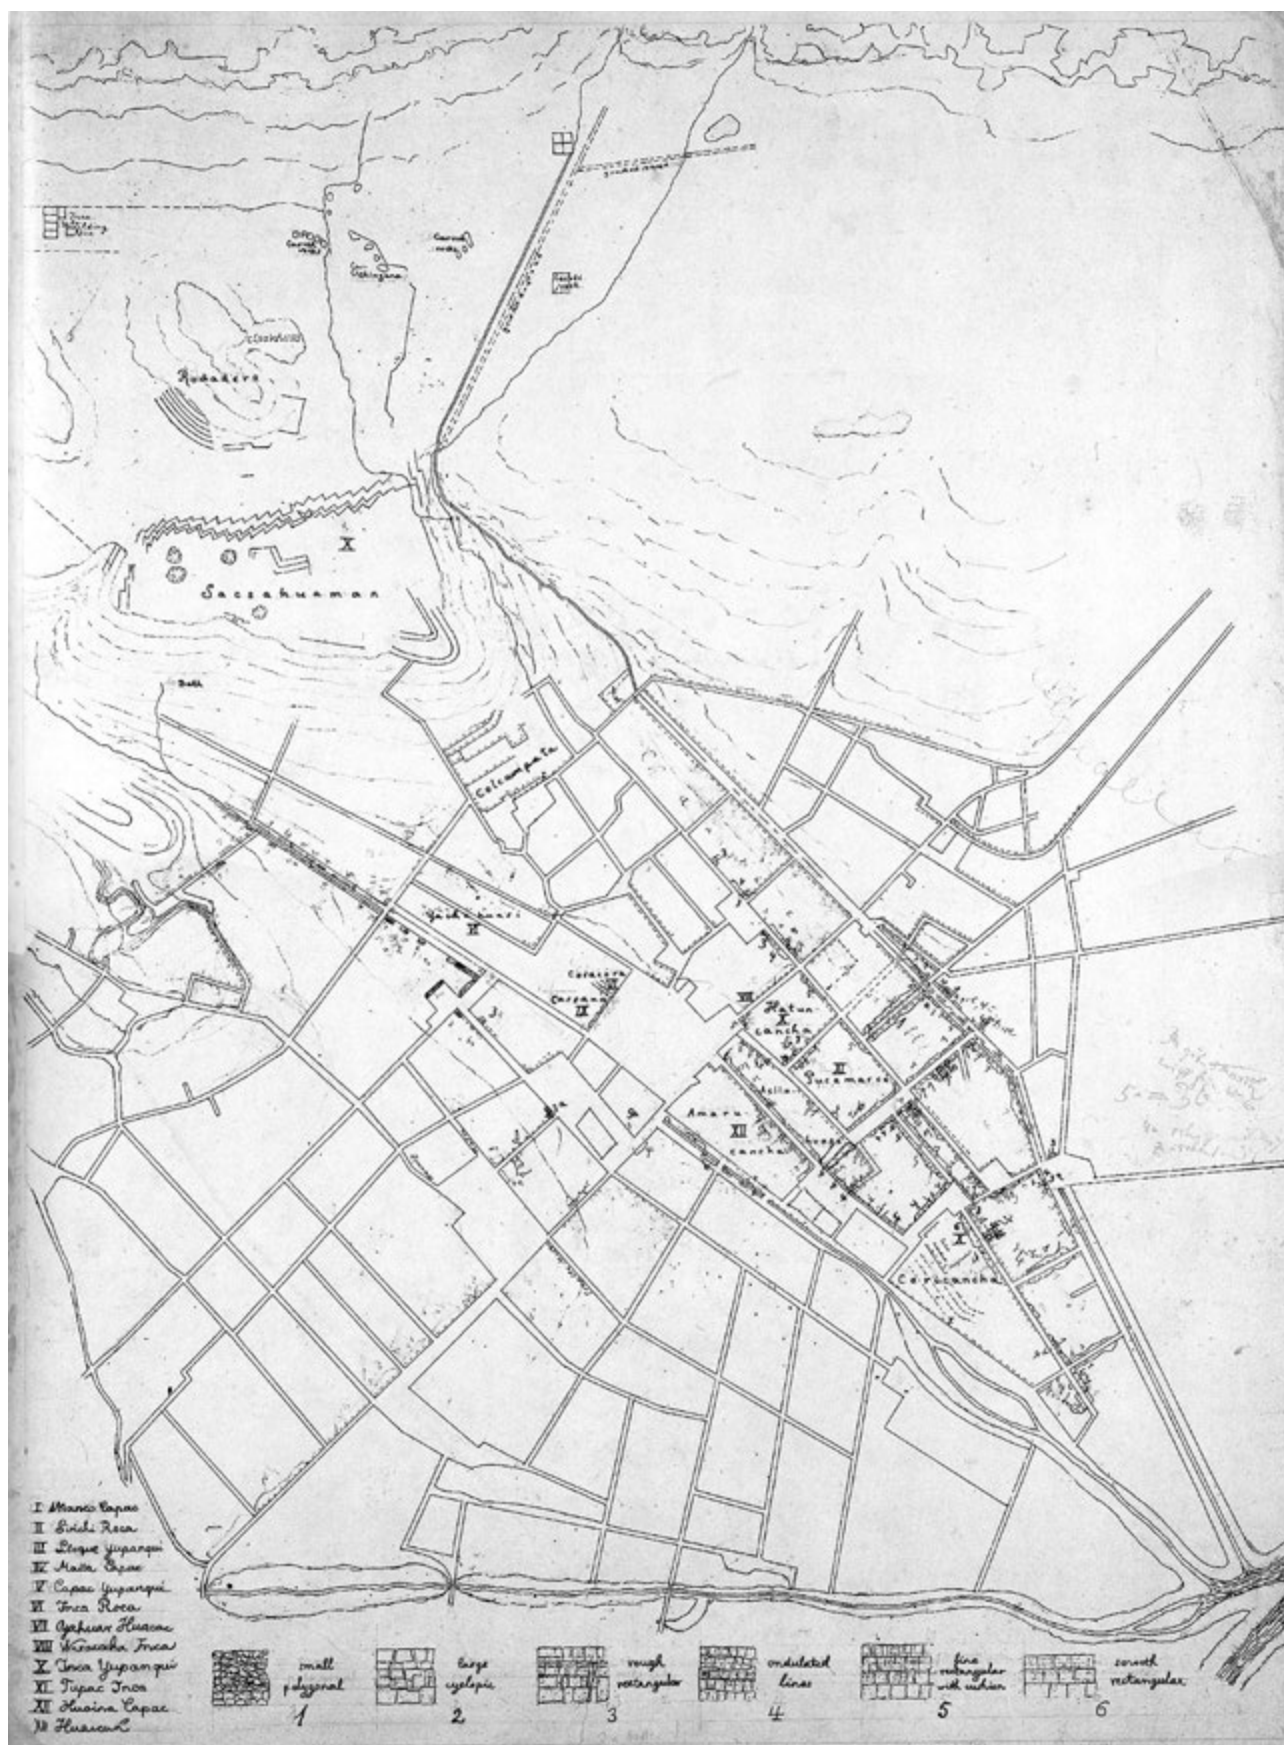
En 1877 Ephraim George Squier publicó el libro “Incidents of Travel and Exploration in the Land of the Incas” donde presenta la planta de la ciudad del Cusco. En esta recogía los datos de los numerosos restos Inkas que eran visibles e identificaba tanto la posición de algunos de los edificios citados por los cronistas y como de los barrios periféricos enumerados por Garcilaso de la Vega.

RUINAS Inka: A. Templo del Sol; B. Palacio de las vírgenes del Sol; C. Palacio del Inka Túpac Yupanqui; E. Palacio de Inka Roca; F. Palacio del Inka Viracocha; G. Palacio de Yachawasi o las Escuelas; H. Palacio del Inka Pachacútec; I. Palacio de Wayna Cápac; J. Palacio de Manco Cápac; K. Casa de Garcilaso de la Vega; L. Intiwatana o Gnomon del Sol (Waka Sapantiana); M. Ruinas de edificios Inkas; N. Chinkana excavada en la roca; O. Rocas trabajadas; P. Camino Inka con gradas que conduce a las canteras.

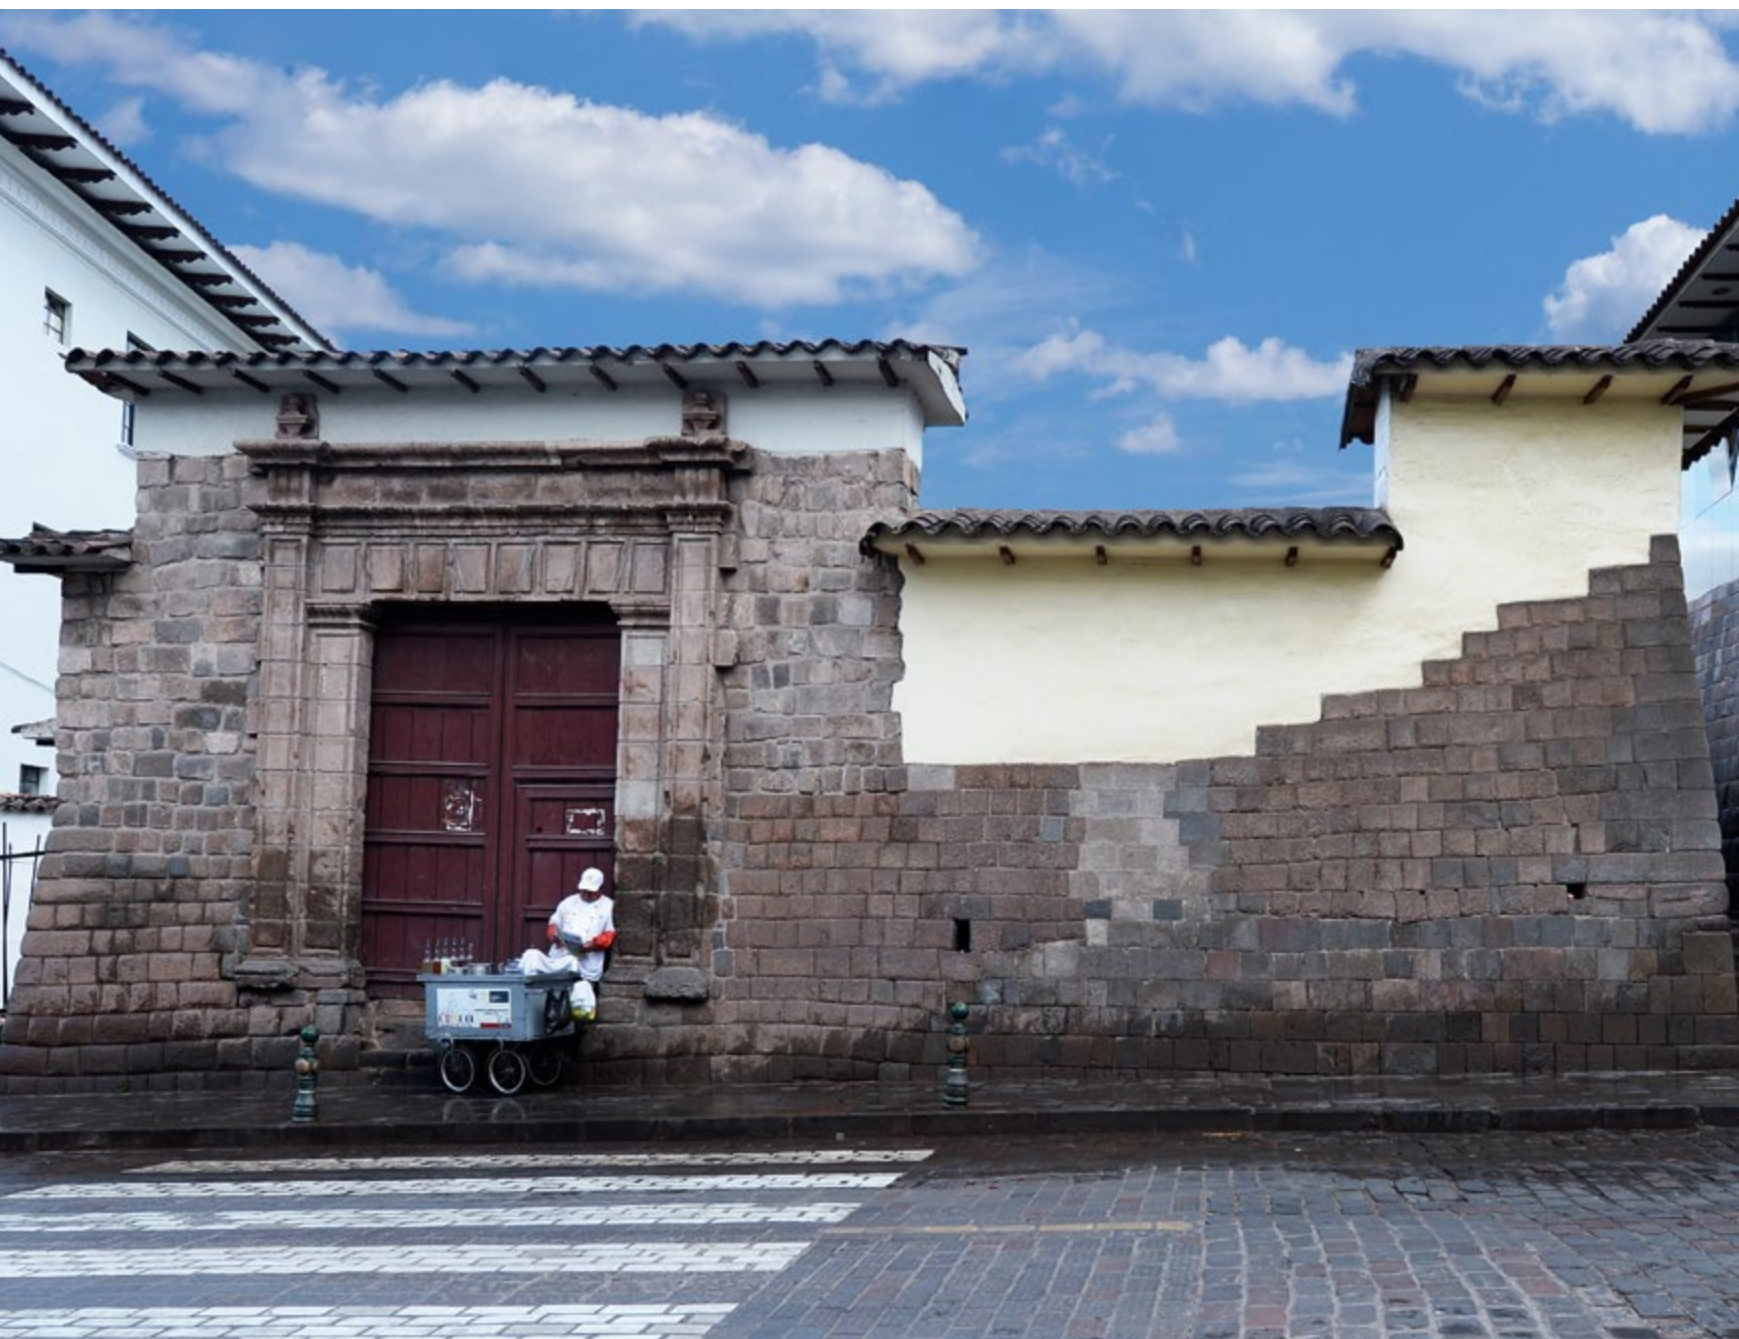
**Figura 2.1 Muros de fachada en la calle Afligidos** (Foto: A. Rifà).

La ciudad del Cusco es en América uno de los mejores ejemplos de estratificación temporal. Como ilustra esta imagen, a los muros de época Inka se le han superpuesto estructuras coloniales, republicanas y contemporáneas, donde grandes portadas coloniales fueron abiertas en los recios muros Inkas. Los cambios que ha experimentado la ciudad contemporánea han dejado estos elementos como testigos del paso del tiempo en la ciudad histórica.

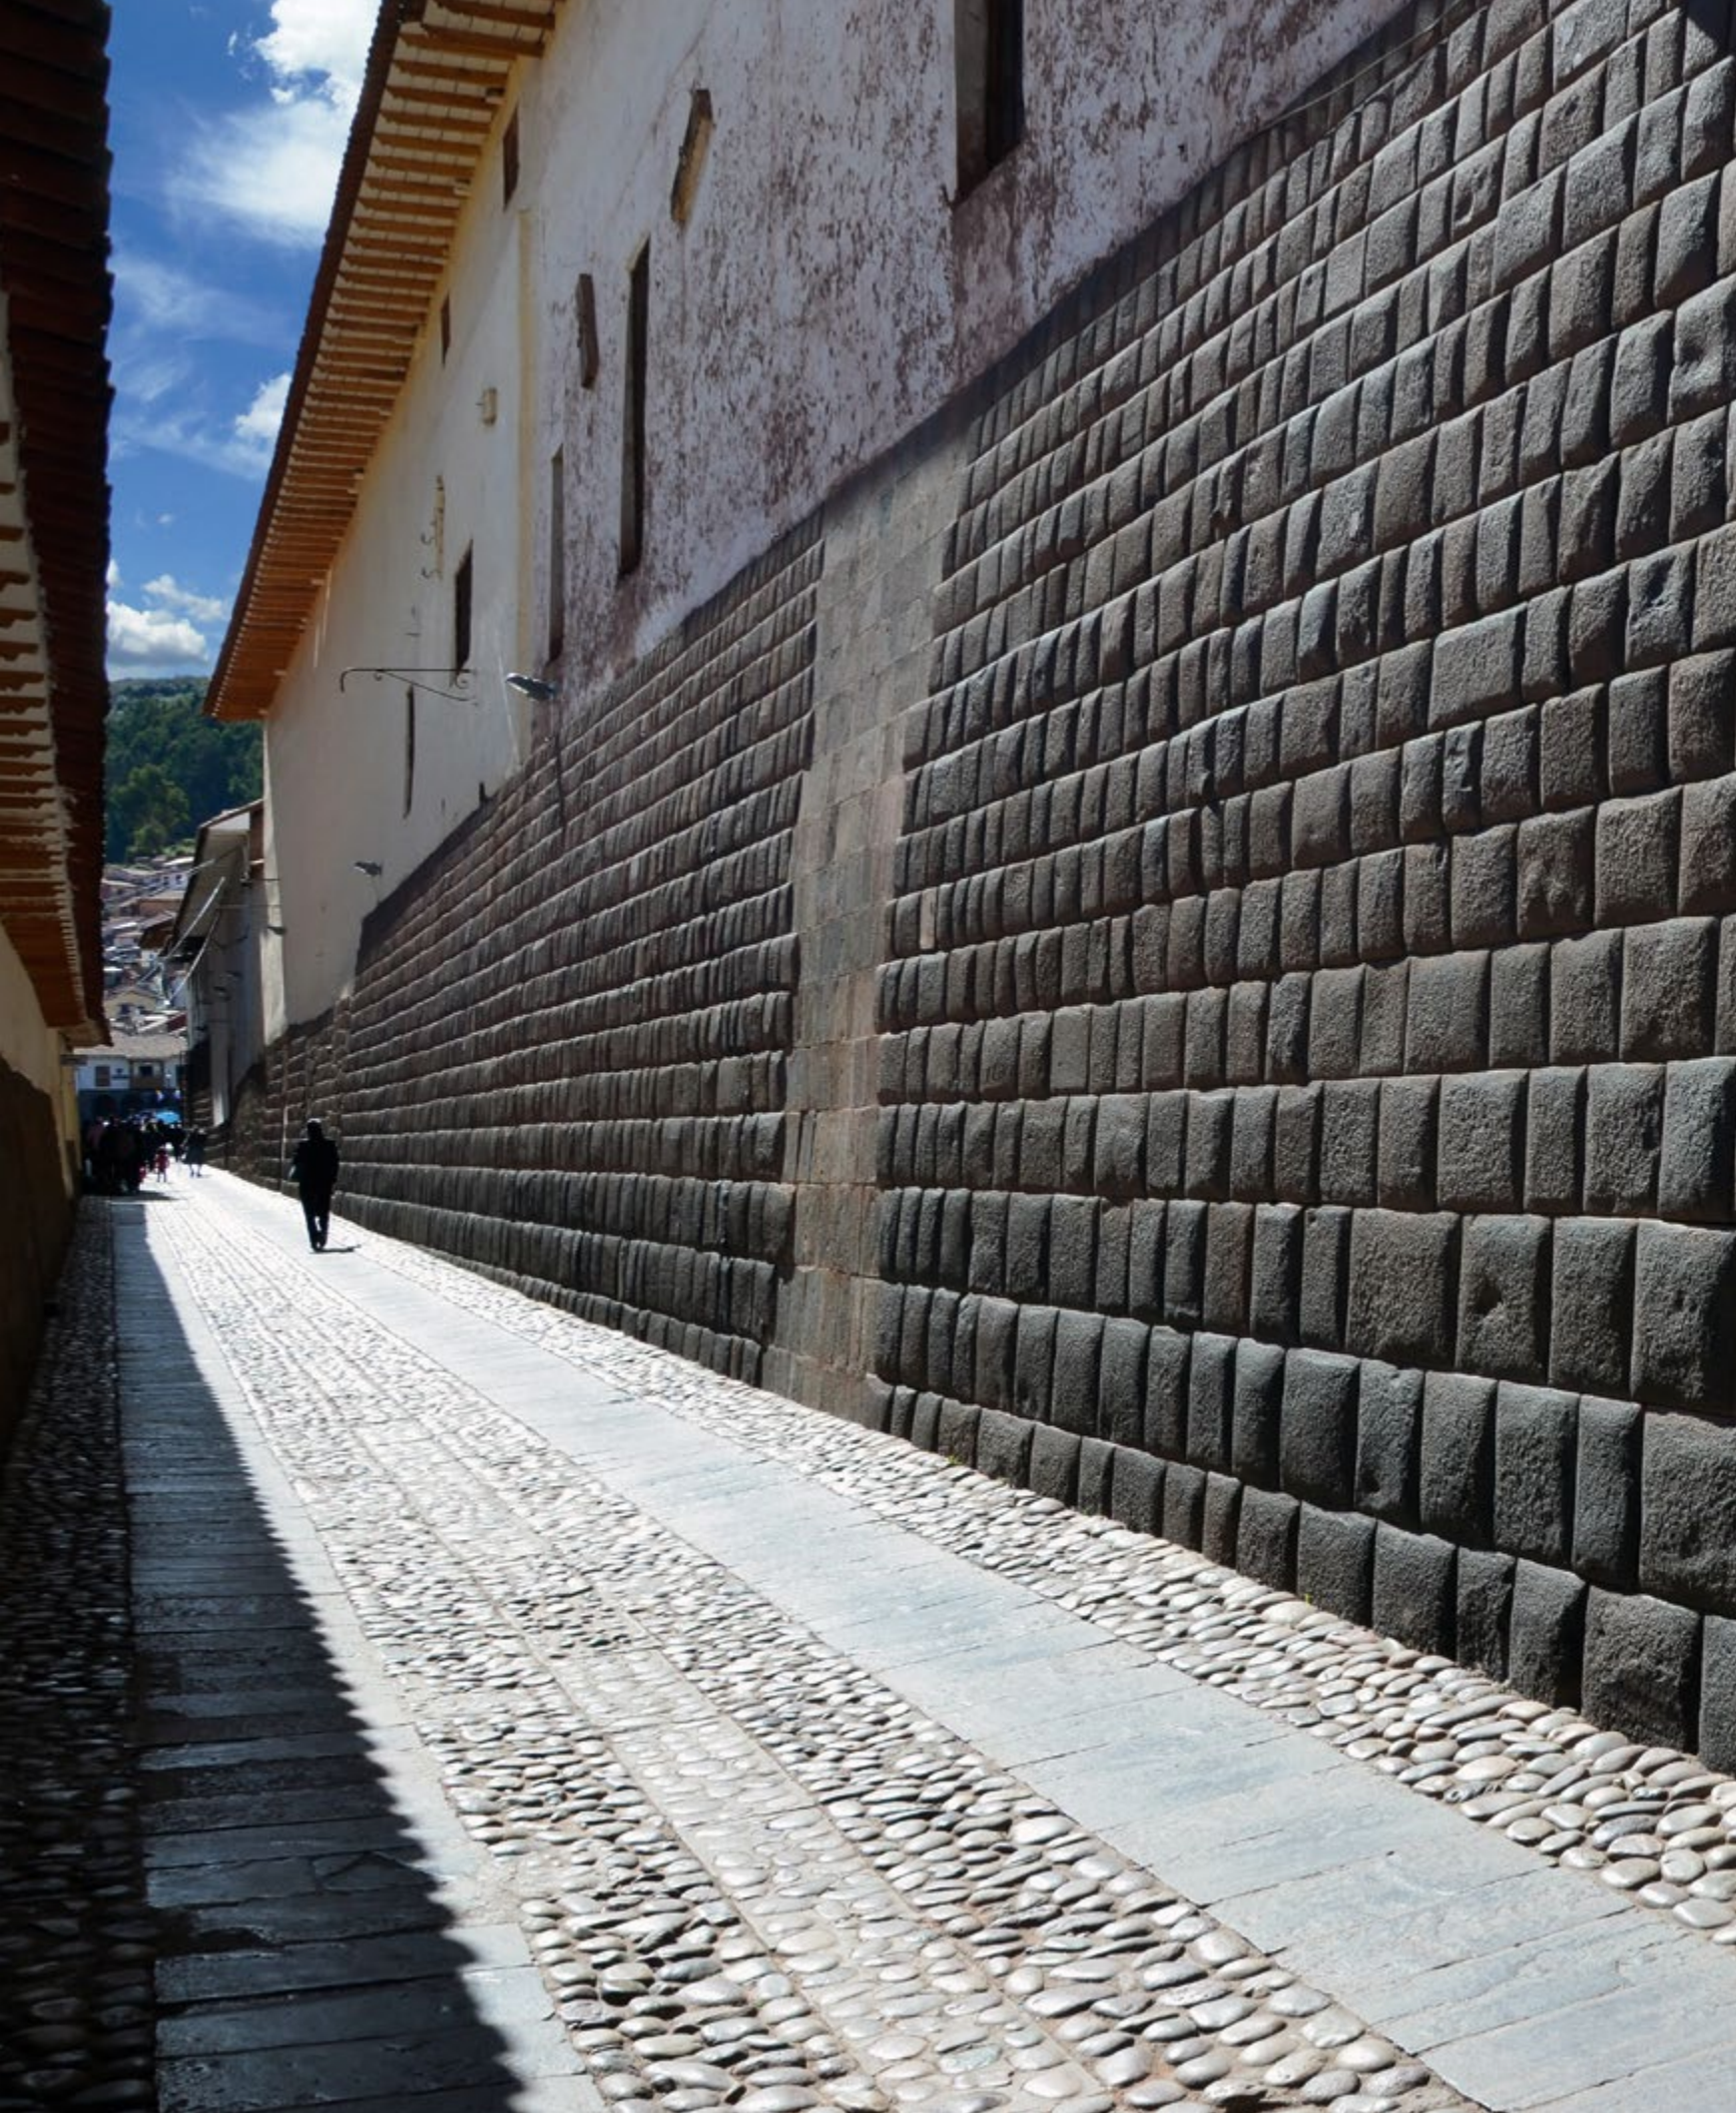
Figura 2.4 Muro perimetral del gran recinto del Hatunkancha en la calle del Sol-Intik'ijlla (Foto: A. Ríñ)

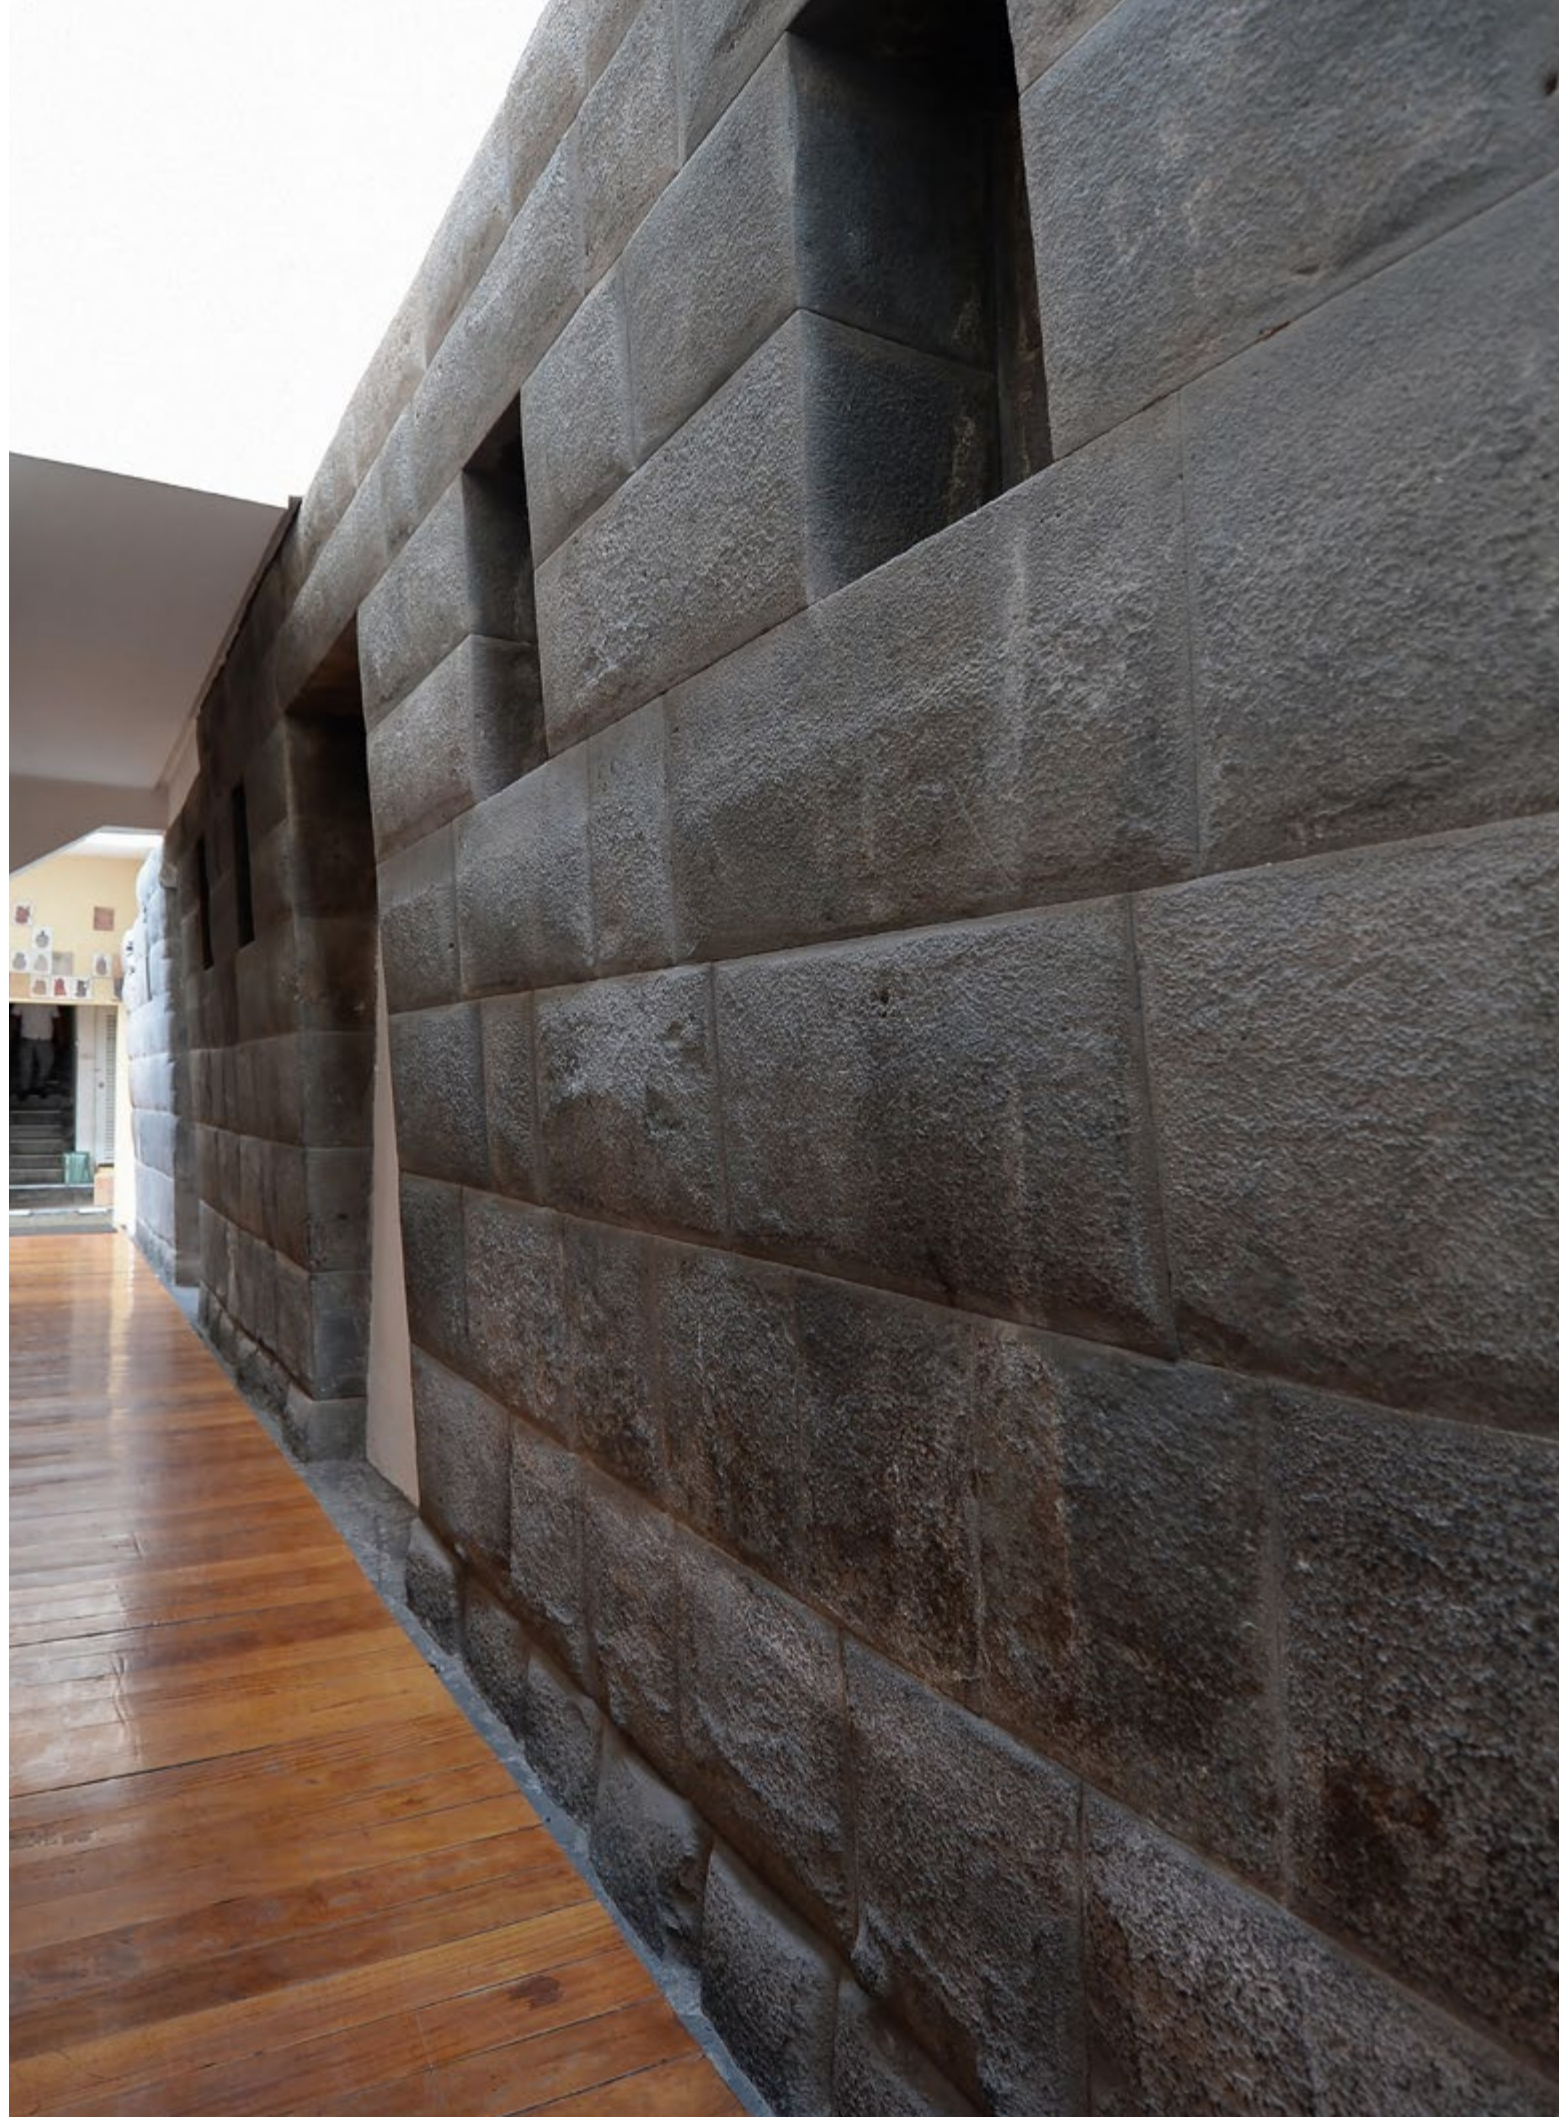
**Figura 2.5 (Derecha) Muro Inka en la calle Santa Catalina Angosta** (Foto: A. Rifa).

Son muchos los muros Inkas que hacen parte de los edificios de la ciudad contemporánea. La importancia en el estudio de una ciudad histórica como el Cusco radica en entender cómo las estructuras de diferentes periodos históricos han jugado un papel muy importante en la conformación de la ciudad tal y como la conocemos hoy. Este magnífico muro de la fotografía ahora hace parte de un restaurante pero en su momento fue uno de los muros longitudinales de una de las kallankas que delimitaban la plaza interna del Hatunkancha.

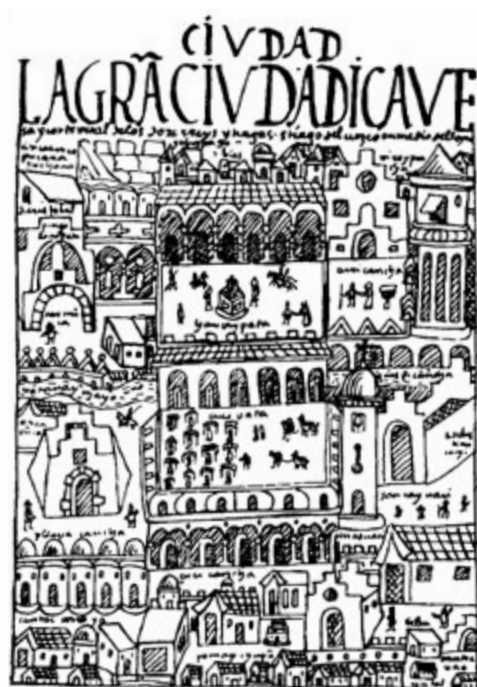
**Figura 2.6 El Cusco, Poma de Ayala (Fol. 1051).** Representación del centro del Cusco a comienzos del siglo XVII en la Nueva Cronica del autor. El dibujo da cuenta del estado de la ciudad en época colonial y coincide con el cuadro de Monroy.

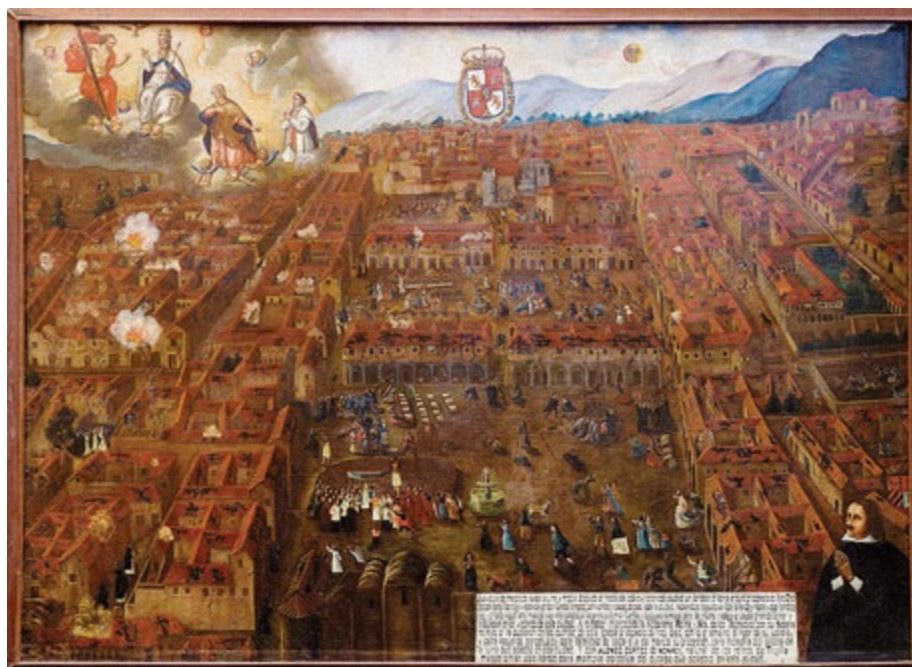
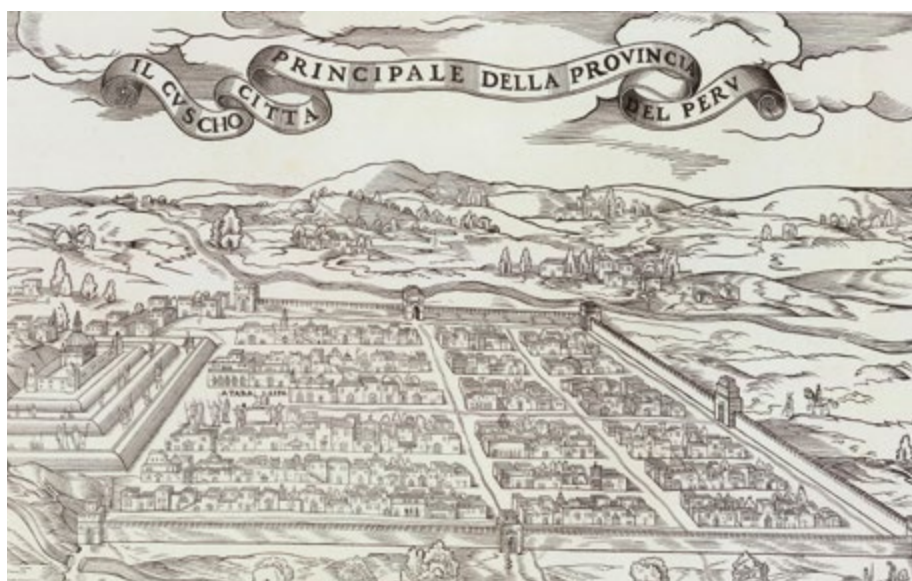
**Figura 2.7 El Cusco después del terremoto de 1650 (fig. superior).**

Lienzo anónimo en la capilla del Triunfo de la Catedral del Cusco. Encargado por Alonso de Cortés de Monroy como recuerdo del seísmo que asoló la ciudad. Muestra los incendios que provocó el derrumbe de las casas y la desesperación que vivió la población. Aparece la procesión del Señor de los Temblores que detuvo milagrosamente la catástrofe. El cuadro da una imagen fiel de la ciudad a mediados del siglo XVII. Aparece consolidado el tejido compacto formado por las casas coloniales de patio que sustituyeron las kanchas Inkas. El antiguo espacio ceremonial Inka estaba ya dividido entre la Plaza de Armas y la del Regocijo. Se reconoce la Catedral, pintada tal como quedó después de su reconstrucción, el arco de Santa Ana, San Francisco todavía en ruinas y Santa Teresa con su gran fachada de arcos de descarga hacia el río Saphi.

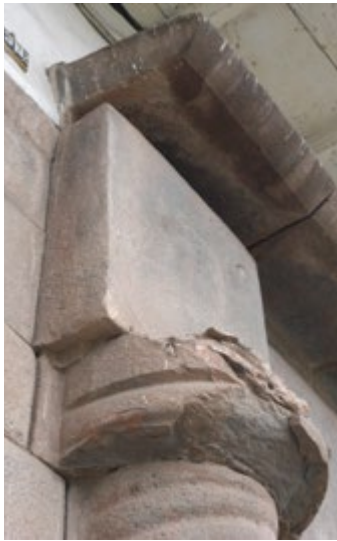
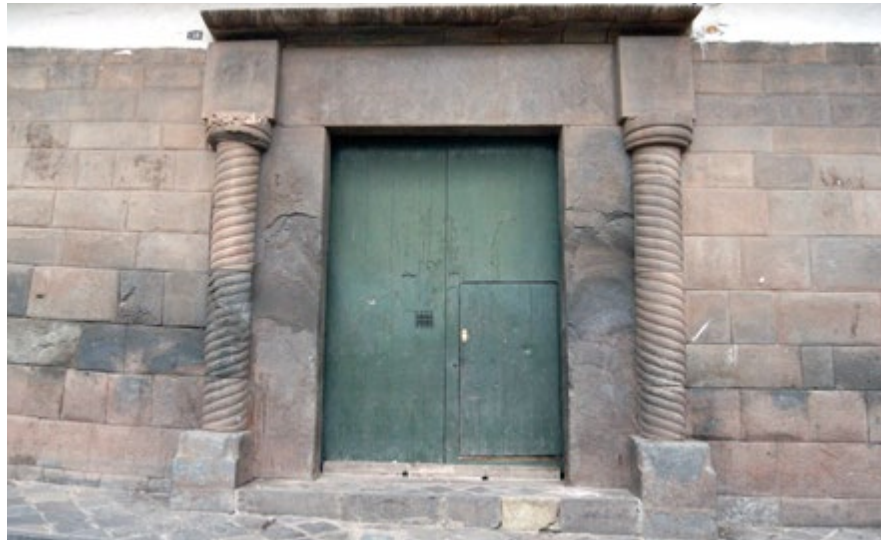
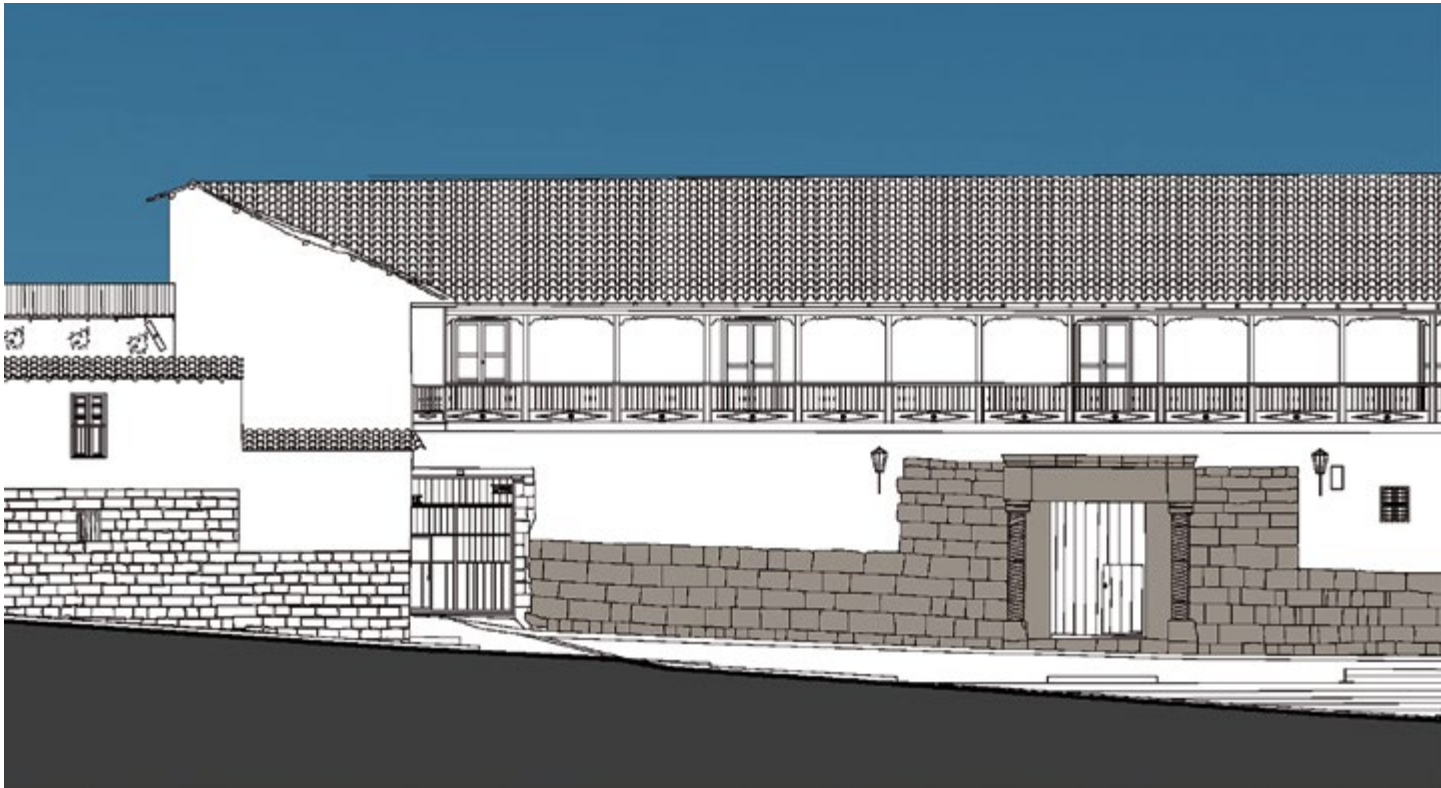
**Figura 2.9 La fachada neo Inka de la Casa de Silva** (Fotos: R.Mar; Dibujo: Alfaro et al. 2014, El urbanismo Inka del Cusco. Nuevas aportaciones, fig. 55).
