# ARQUITECTURA Y URBANISMO DEL CUSCO INKA

**RICARDO MAR  
RAMIRO MATOS  
JOSÉ A. BELTRÁN-CABALLERO**

EDICIÓN UMinho Editora 2021

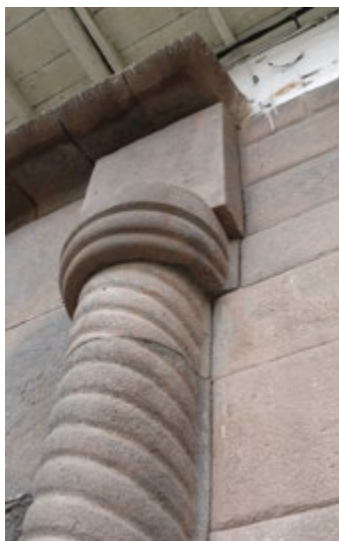
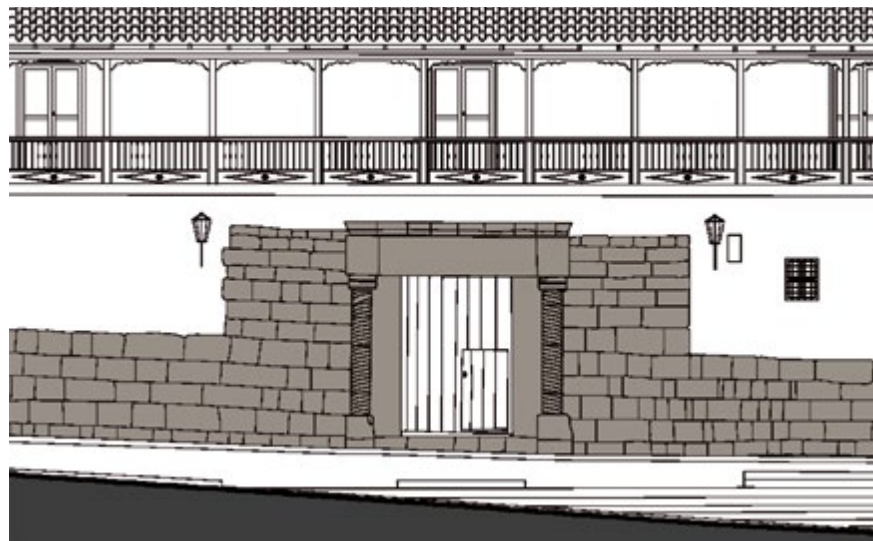
**Figura 2.9 La fachada neo Inka de la Casa de Silva** (Fotos: R.Mar; Dibujo: Alfaro et al. 2014, El urbanismo Inka del Cusco. Nuevas aportaciones, fig. 55).

En la plazuela situada junto al convento de Santa Teresa se levanta una de las fachadas neo Inkas más notables del Cusco. Construida en el primer periodo colonial con mano de obra y tecnología Inka, el cuidadoso trabajo de los bloques que forman la pared nos descubre la calidad de los artesanos Inkas. La decoración es una interpretación de los modelos europeos de estilo renacentista. Aunque las basas no se esculpieron, los fustes cilíndricos de las columnas se decoraron en espiral y encima de los capiteles se colocaron dos masivos bloques de piedra. Sugieren la sección del architrabe que en el lenguaje renacentista debería coronar el dintel de la gran puerta. El resultado combina las líneas generales del lenguaje clásico europeo con la depuración formal propia de la arquitectura Inka, produciendo como resultado una imagen nueva y sofisticada.

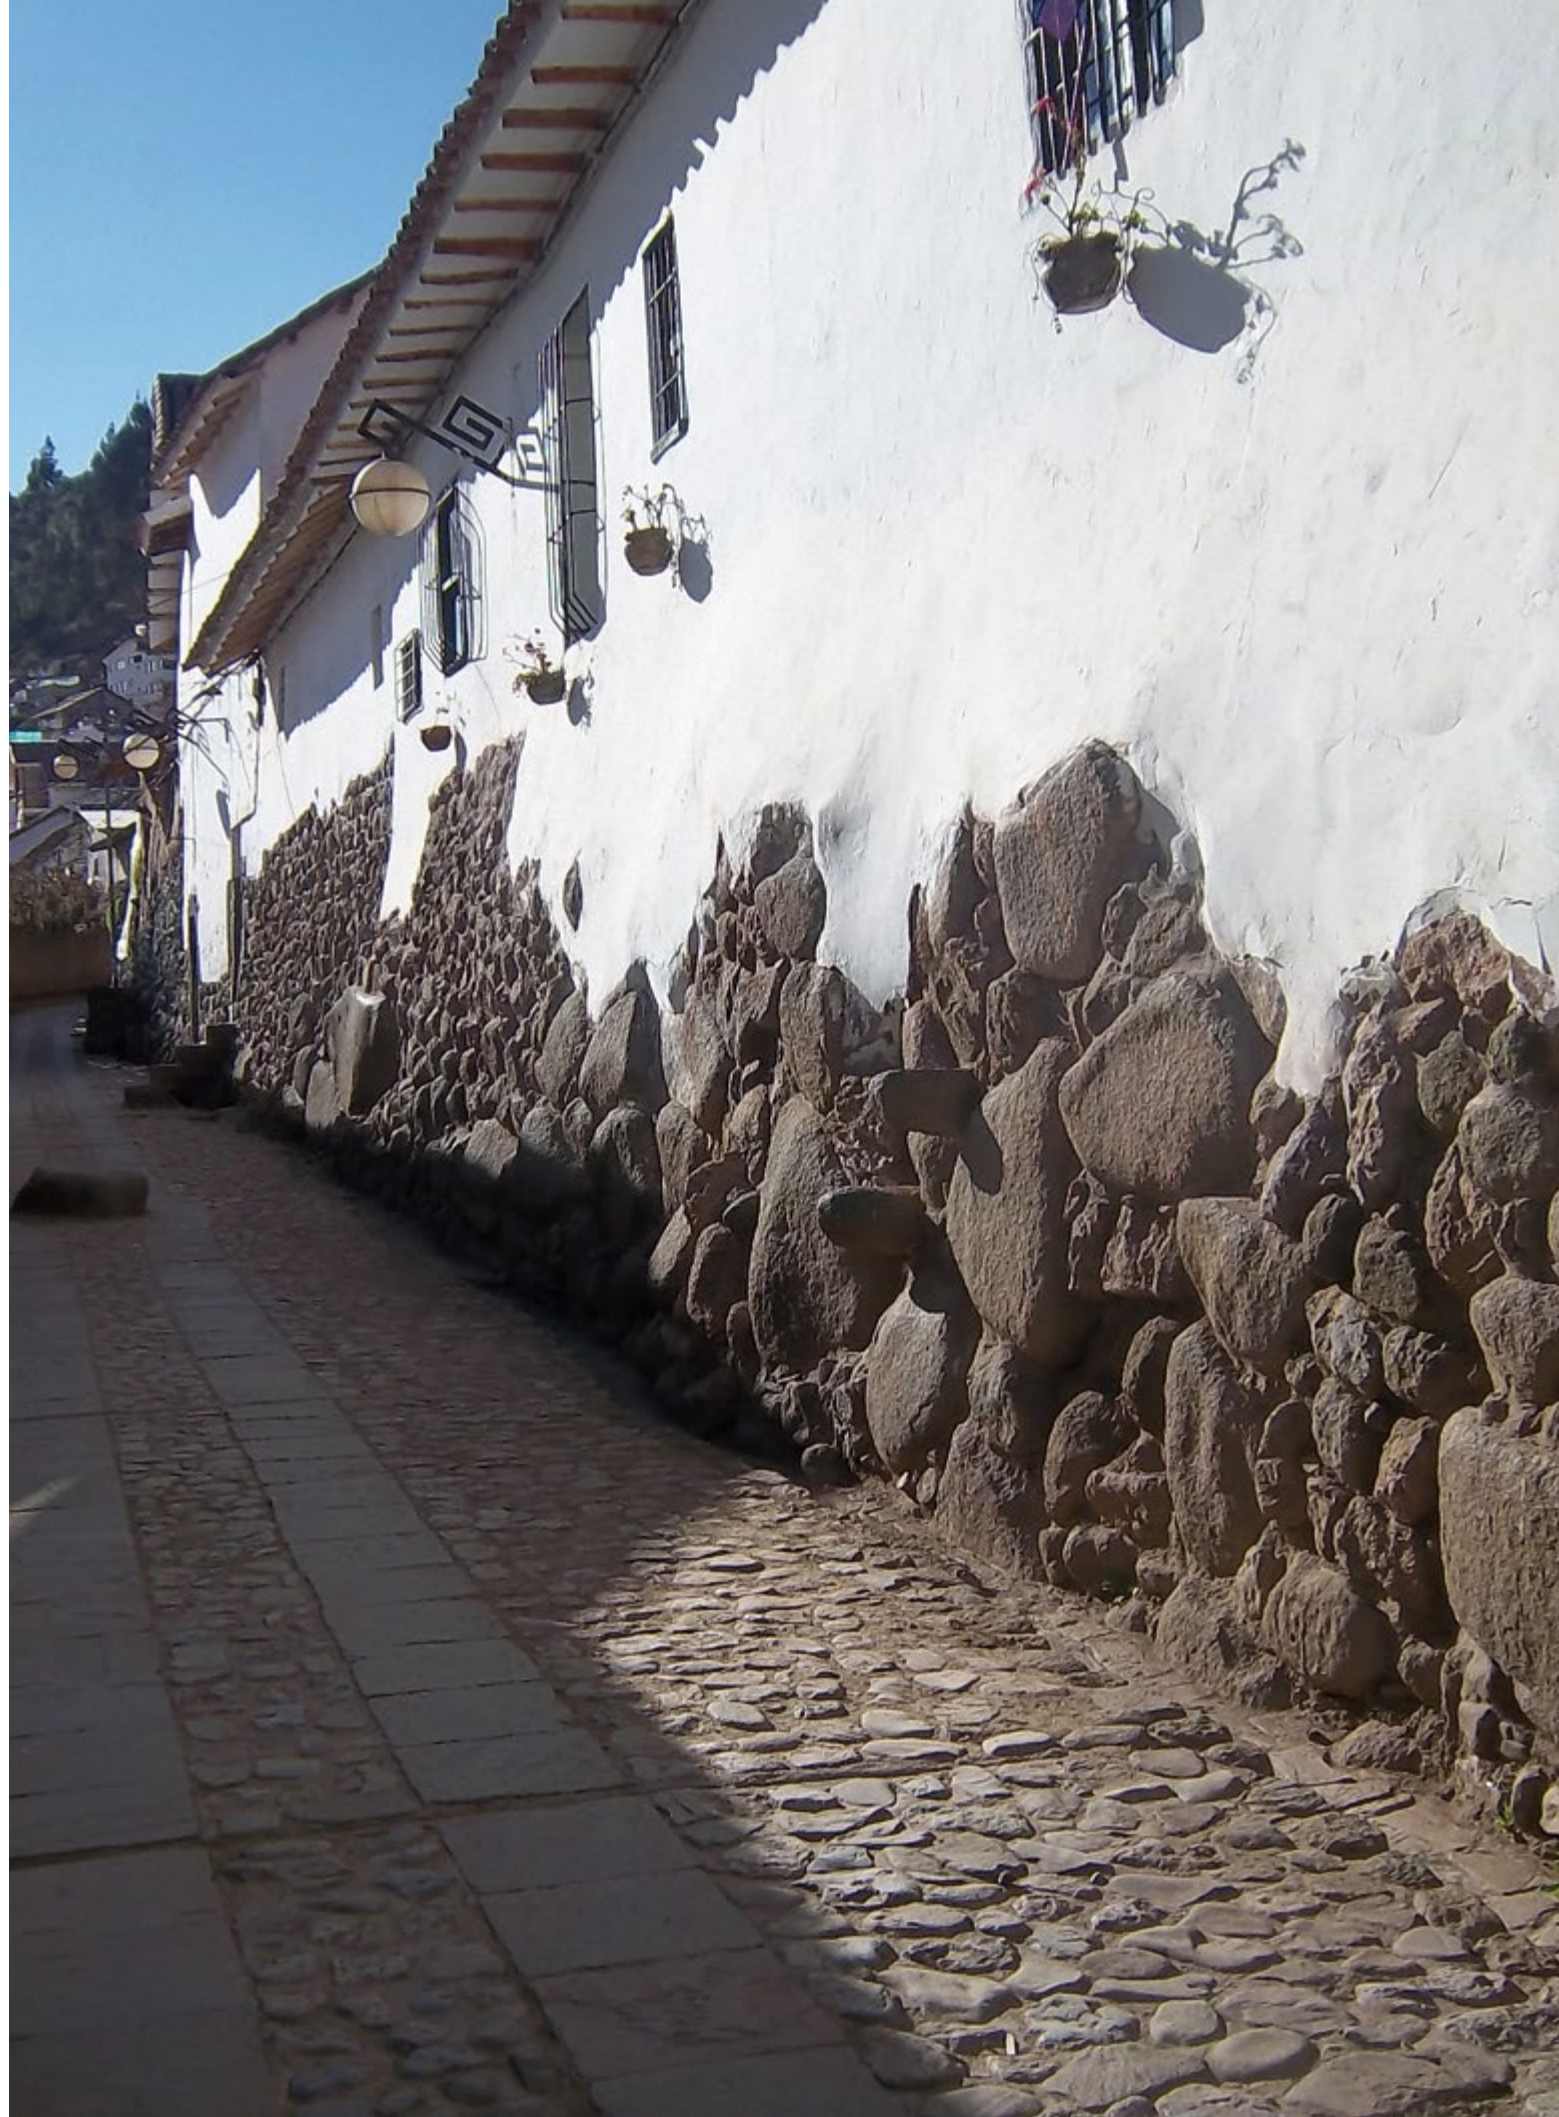
**Figura 2.10 Muro Inka de terrazamiento en el barrio de San Blas** (Foto: R. Mar).

En época Inka, la zona de San Blas la conformaba un conjunto de terrazas agrarias. Estas servirían de base para la expansión de la ciudad durante la colonia. Los caminos principales que trascurrían a nivel de varias terrazas principales, quedaron fosilizados. Esta imagen ilustra de manera clara cómo a lo largo de estos caminos, las antiguas terrazas, con sus escaleras de acceso a niveles más altos, ahora hacen parte integral del tejido construido.

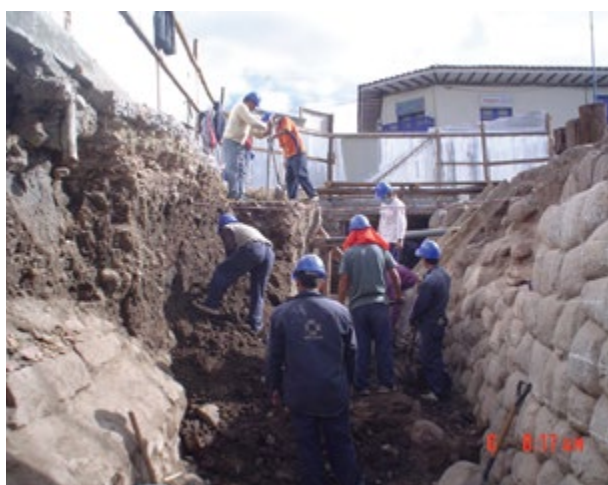
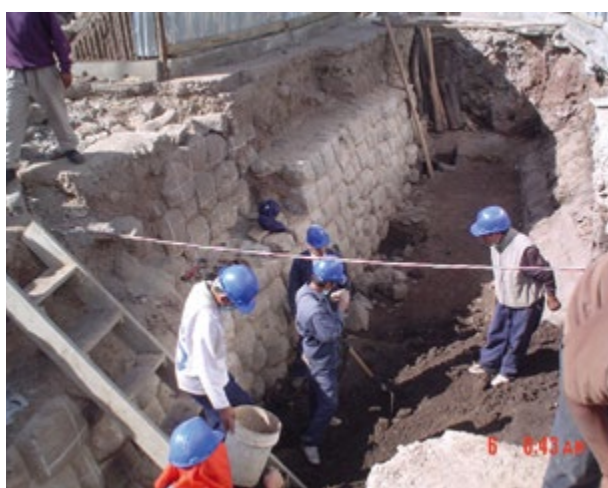
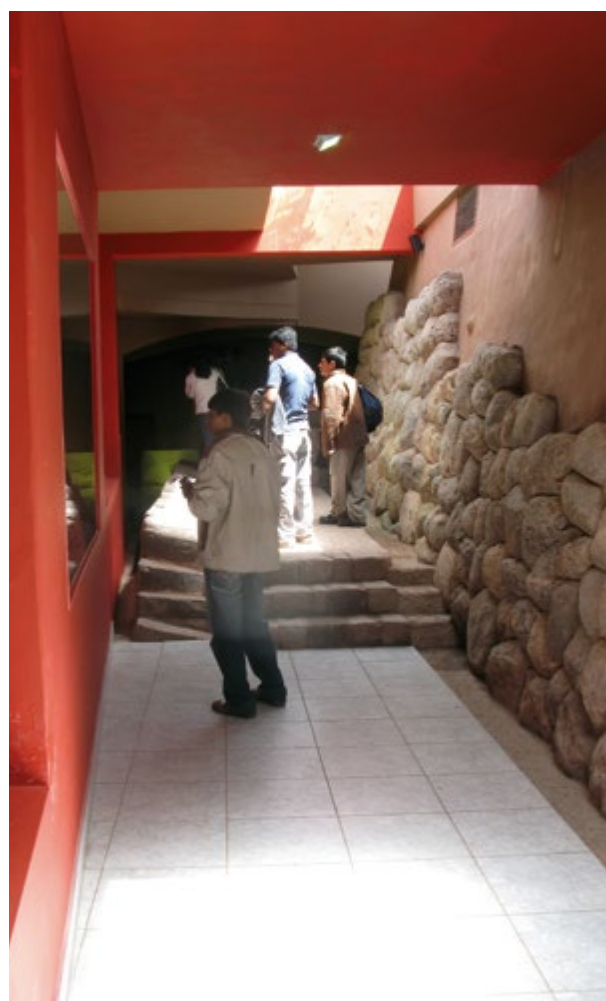
**Figura 2.11 Plaza Rimac Pampa** (Fotos: A. R. González).

(Izq.) La excavación arqueológica en esta plaza puso al descubierto el encauzamiento del río Tullumayo y los restos de una plataforma con escalones que bajaban al río. (Dch.) La presentación al público cusqueño de los restos Inkas descubiertos en la plaza Rimac Mampa en enero de 2010 incluía un montaje didáctico y la musealización del conjunto arqueológico.

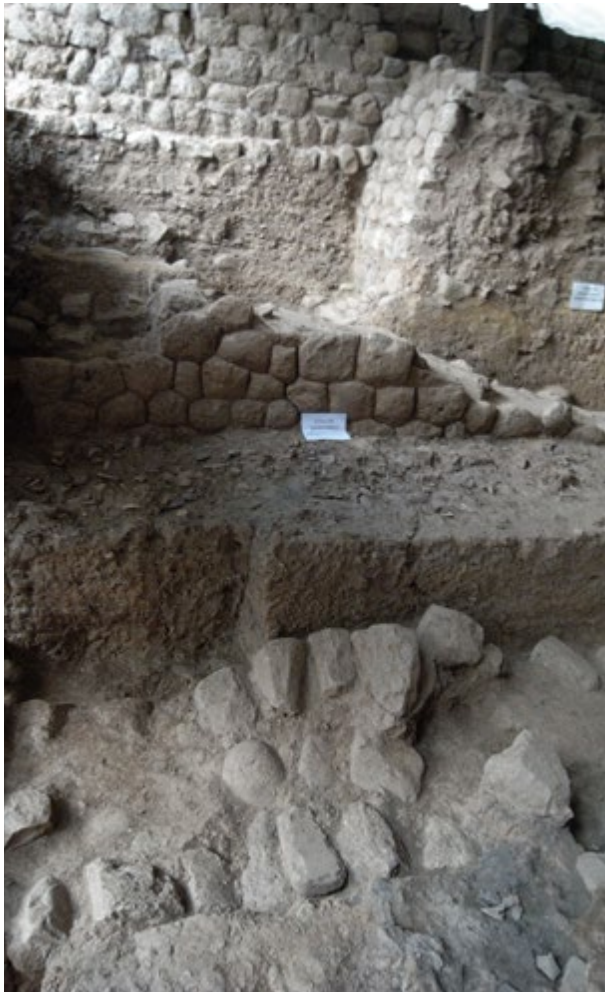
**Figura 2.12 Hotel Marriot** (Foto R. Mar). Antiguo convento de San Agustín. Muros Inkas en la zona de monitoreo arqueológico durante el proceso de excavación en febrero de 2010.

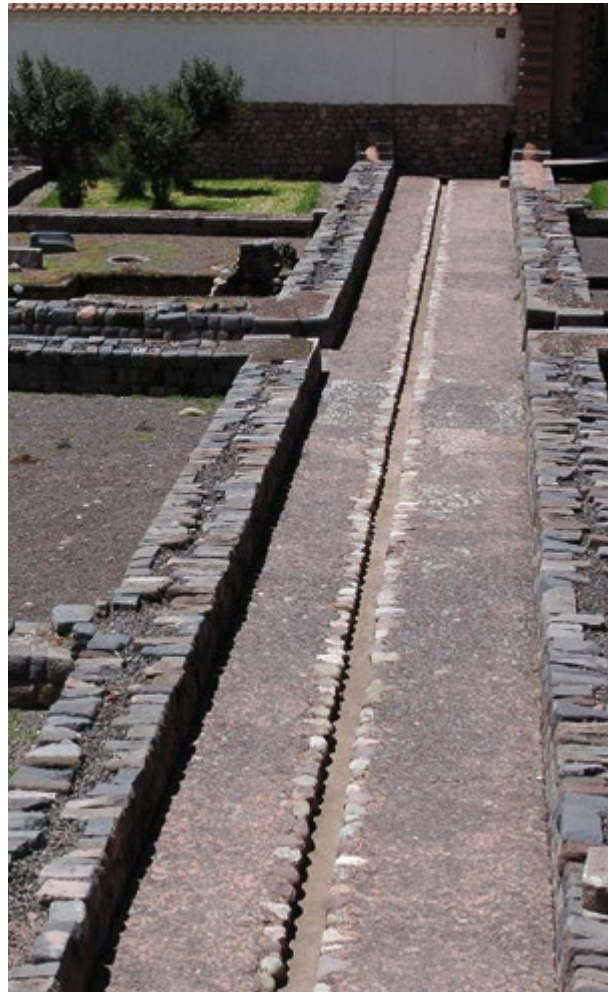
**Figura 2.13 Kusikancha** (Foto: J.A. Beltrán-Caballero). Zona arqueológica de los antiguos cuarteles después de la excavación y la restauración de los restos Inkas. Del Cusco Inka, es el conjunto que conocemos con mayor detalle.

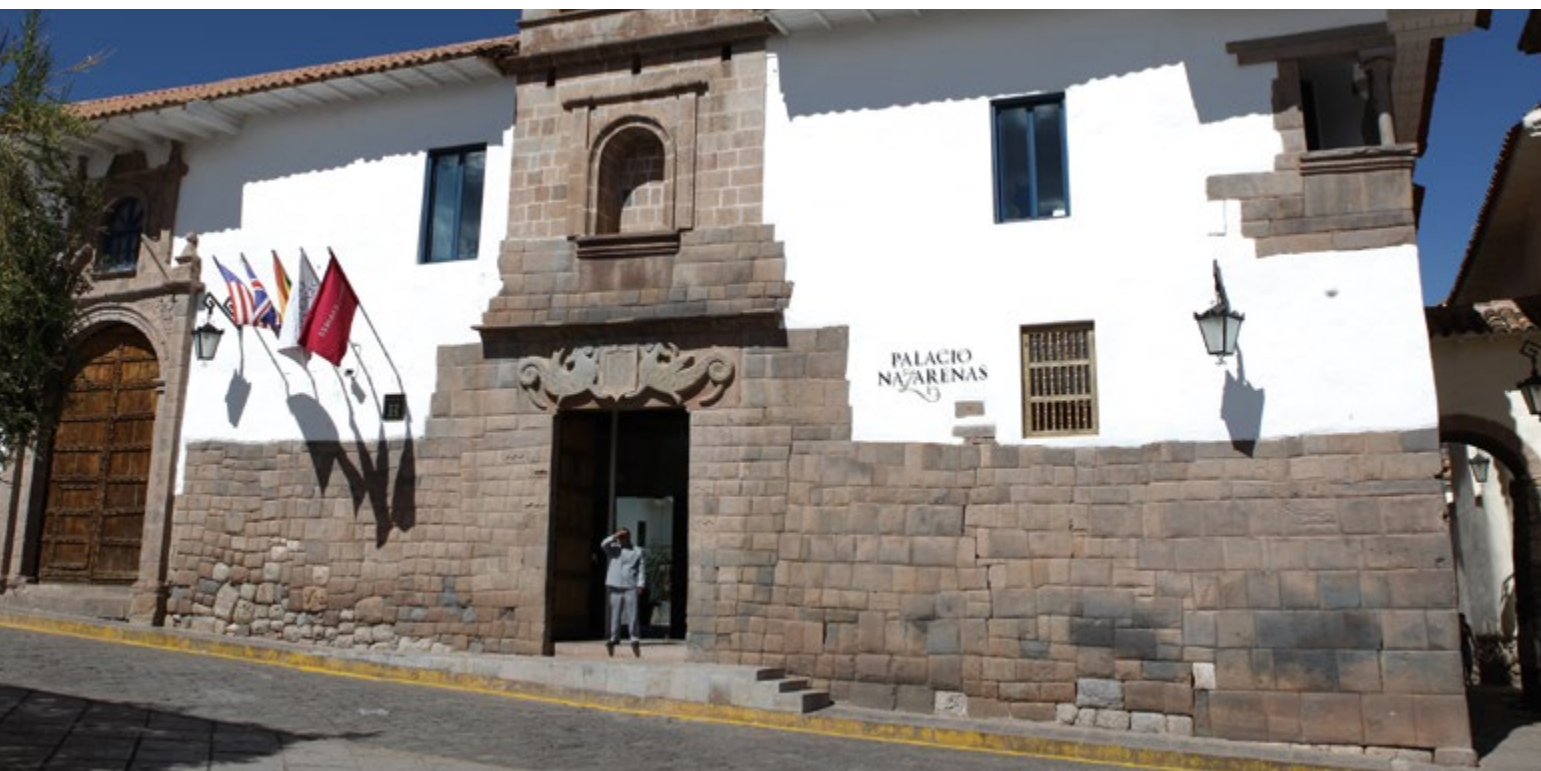
**Figura 2.14a Fachada del Beaterio de las Nazarenas** (Foto: R. Mar).

La fachada del beaterio corresponde en sus trazos principales al palacio colonial construido con técnica noeinka en el siglo XVI. Incluye las celebres sirenas que decoran la fachada. Posteriormente, al transformarse en templo católico se le añadió la vistosa espadaña.

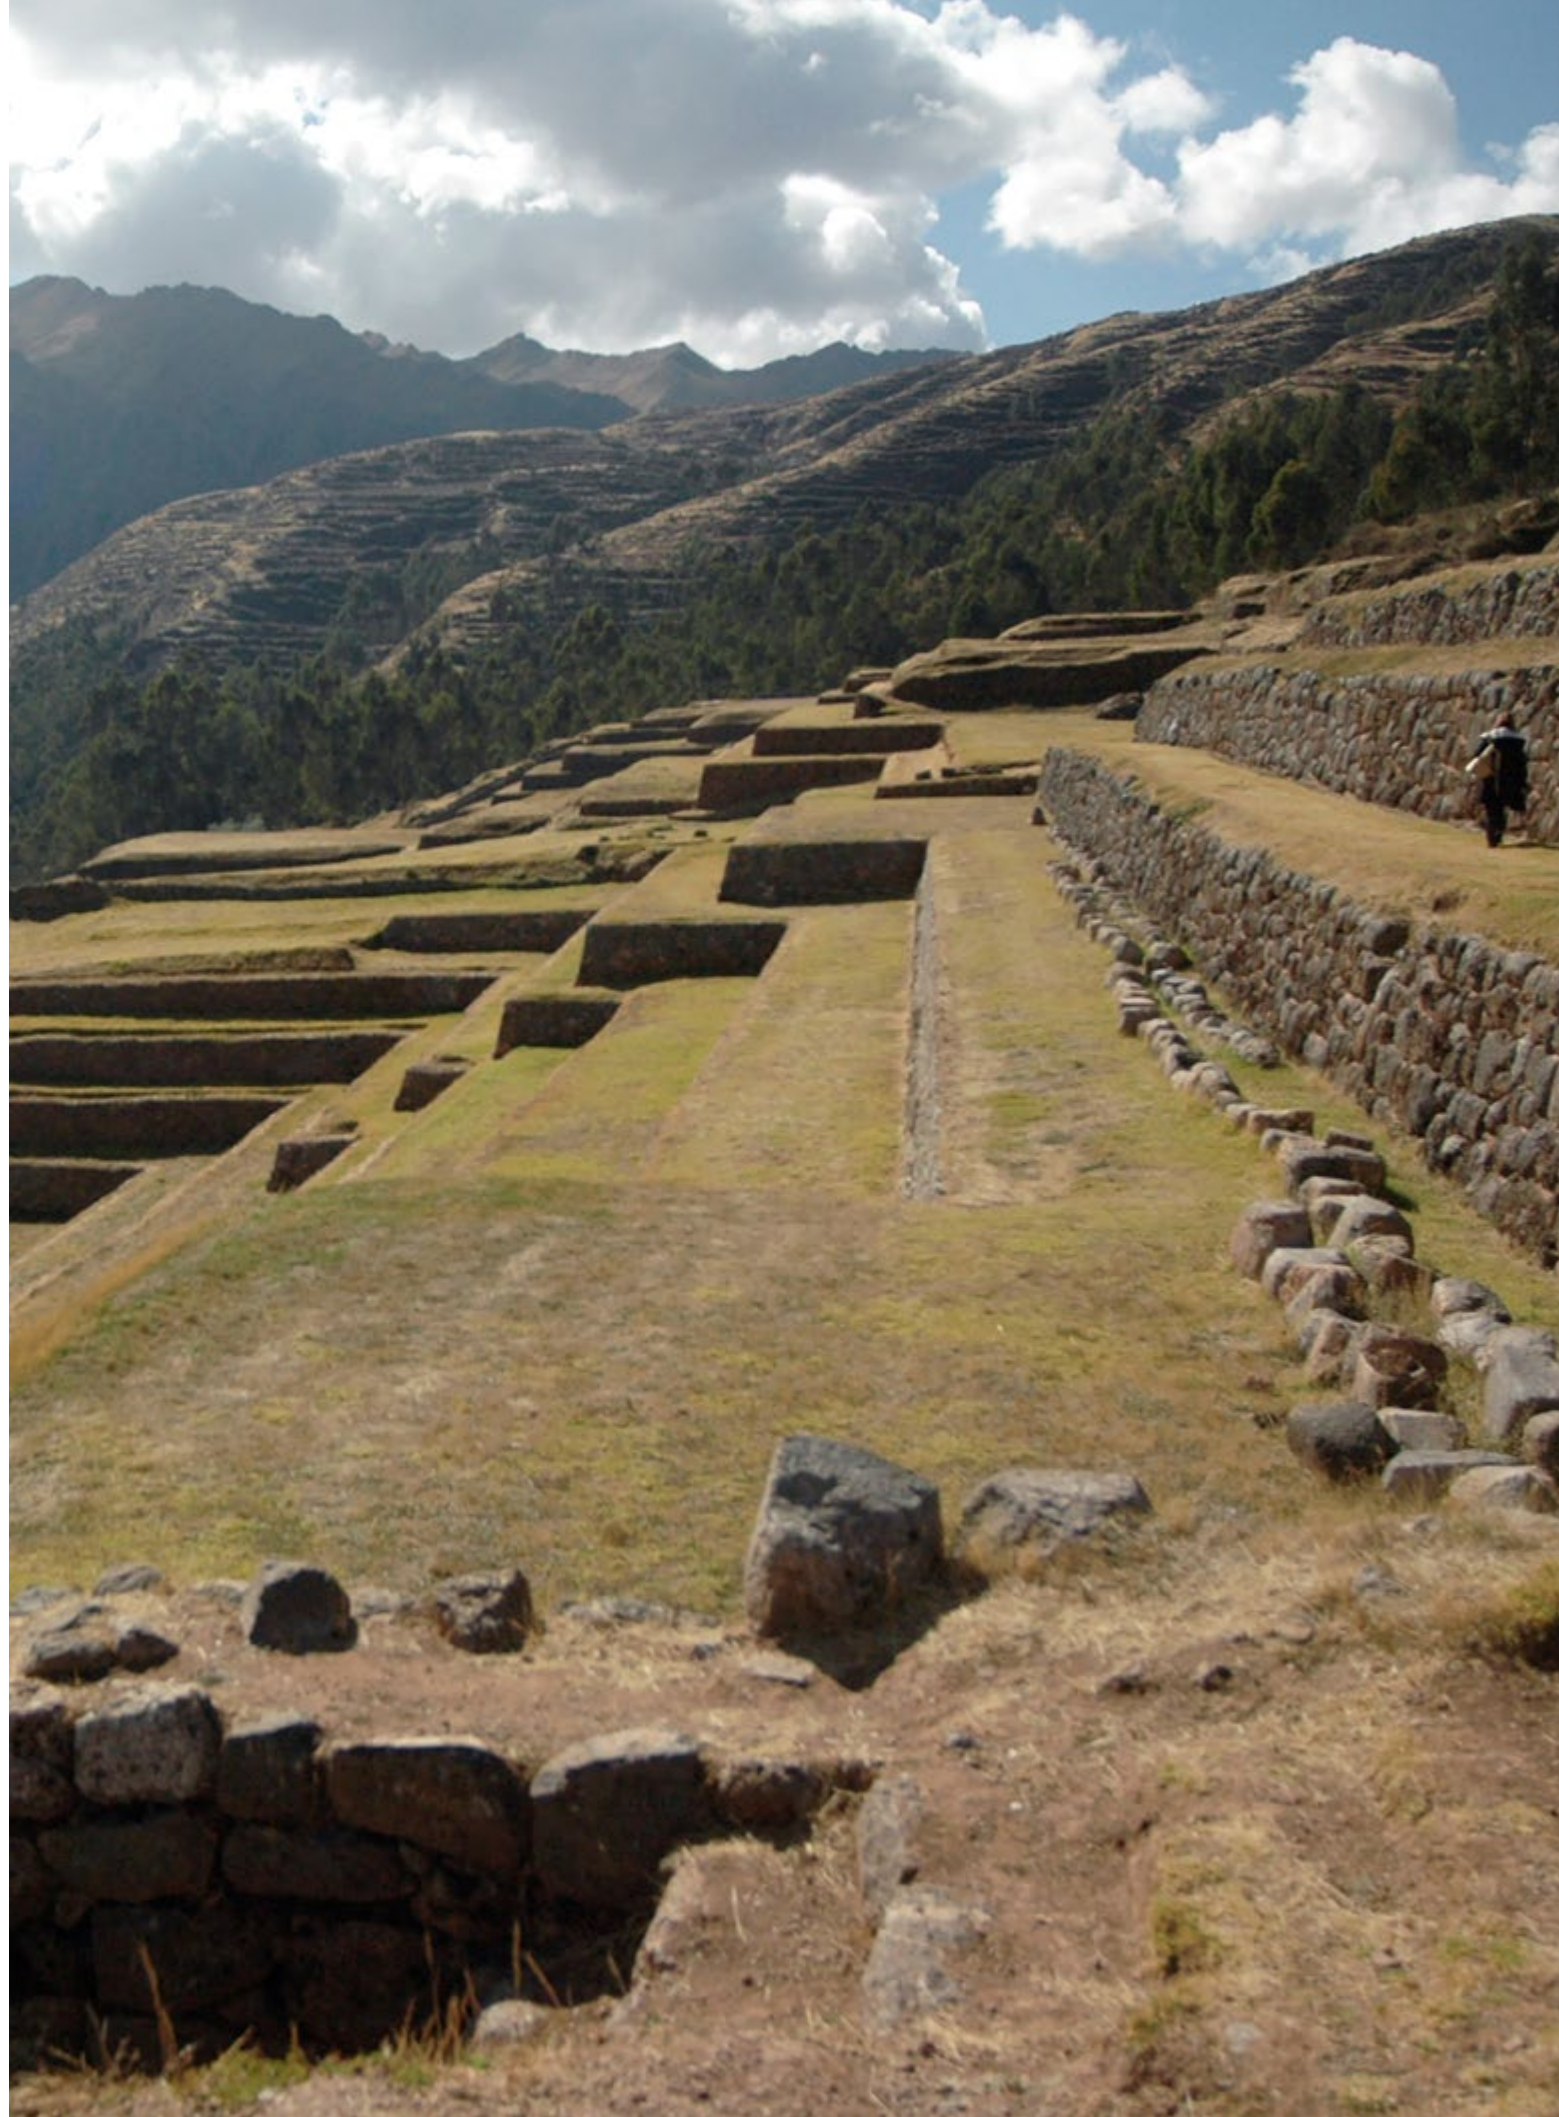
**Fig. 3.4 Vista de la llajta Inka de Ollantaytambo** (Foto: A. Rifà). Ollantaytambo es un ejemplo de asentamiento Inka que continúa habitado y ha conservado su originario trazado arquitectónico. Aunque el auge del turismo ha puesto en riesgo la conservación de este conjunto, Ollantaytambo sigue siendo un excelente ejemplo de planificación Inka que se sustenta en las condiciones topográficas del lugar y se adapta a este contexto. Algunos de los elementos claves de esta estrategia fueron la gestión de los cursos de agua, la construcción de andenerías o el reconocimiento de hitos en el paisaje como elementos sacros.

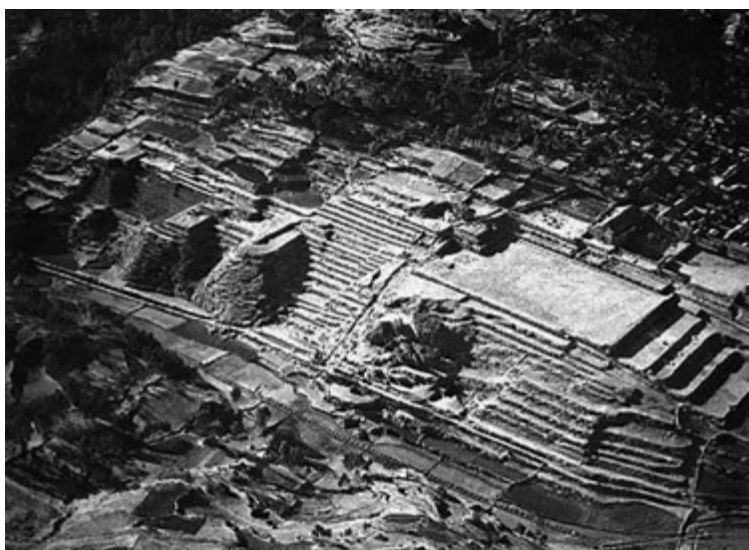
**Figura 3.7 Reconstrucción del sistema de terrazas Inkas del Cusco** (Dibujo: R. Mar/J.A. Beltrán-Caballero).

Estaban destinadas a organizar el espacio entre el río Saphi y Tullumayo y permitir su urbanización. Algunos de los muros de contención están hoy en día a la vista, otros se encuentran cubiertos por edificios coloniales y republicanos. La regularización de las pendientes a través de sistemas ortogonales como los de Chinchero son evidentes en el trazado de las terrazas del Cusco.

Como hemos visto, los muros escalonados de la calle Suecia fueron construidos para estabilizar el desnivel abrupto que cortaba transversalmente el terreno destinado a la re-fundación del Cusco. En las figuras 3.7 y 3.10 mostramos como estos muros dividen la superficie topográfica del Cusco en dos sectores bien diferenciados. El sector superior, de mayor inclinación natural, se extiende desde el Balcón Cusqueño hasta Qolqampata y el inferior,

A partir de la calle Triunfo se extiende una superficie con una pendiente más ligera (Fig. 3.7), en el que se asentaron la plaza Awkaypata, el recinto del Hatunkancha y algunos de los recintos de las panacas (Qassana y Amaru-kancha, p.e.). El terreno fue regularizado con terrazas muy suaves adaptadas a la forma de las edificaciones. Después del Hatunkancha se extienden las dependencias de todo tipo que orbitaban en torno al Qorikancha y las kanchas y wakas asociadas con las panacas de Hanan Qosqo. La documentación arqueológica está recogida en las figuras 3.16 y 3.17.

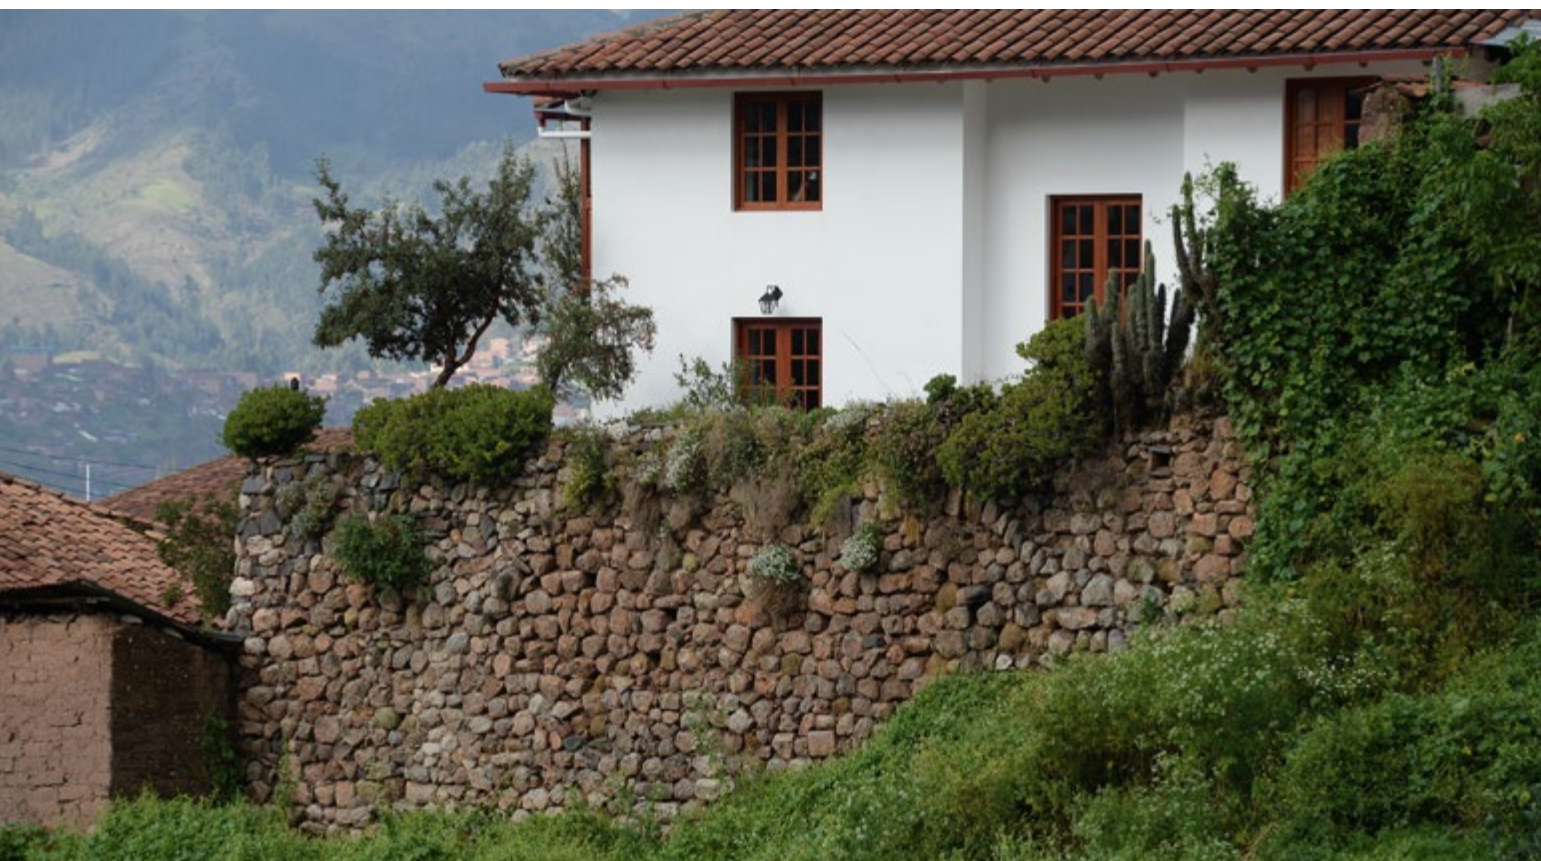
**Figura 3.11 Muro de contención de terraza en la zona de Pumacurco** (Foto: A. Rifa).

Aunque el muro ha sido restaurado en muchas ocasiones, en su base se conserva el característico aparejo Inka. Como se aprecia en la imagen, se ha conservado gracias a su utilización como base de apoyo para edificios coloniales, republicanos y modernos.

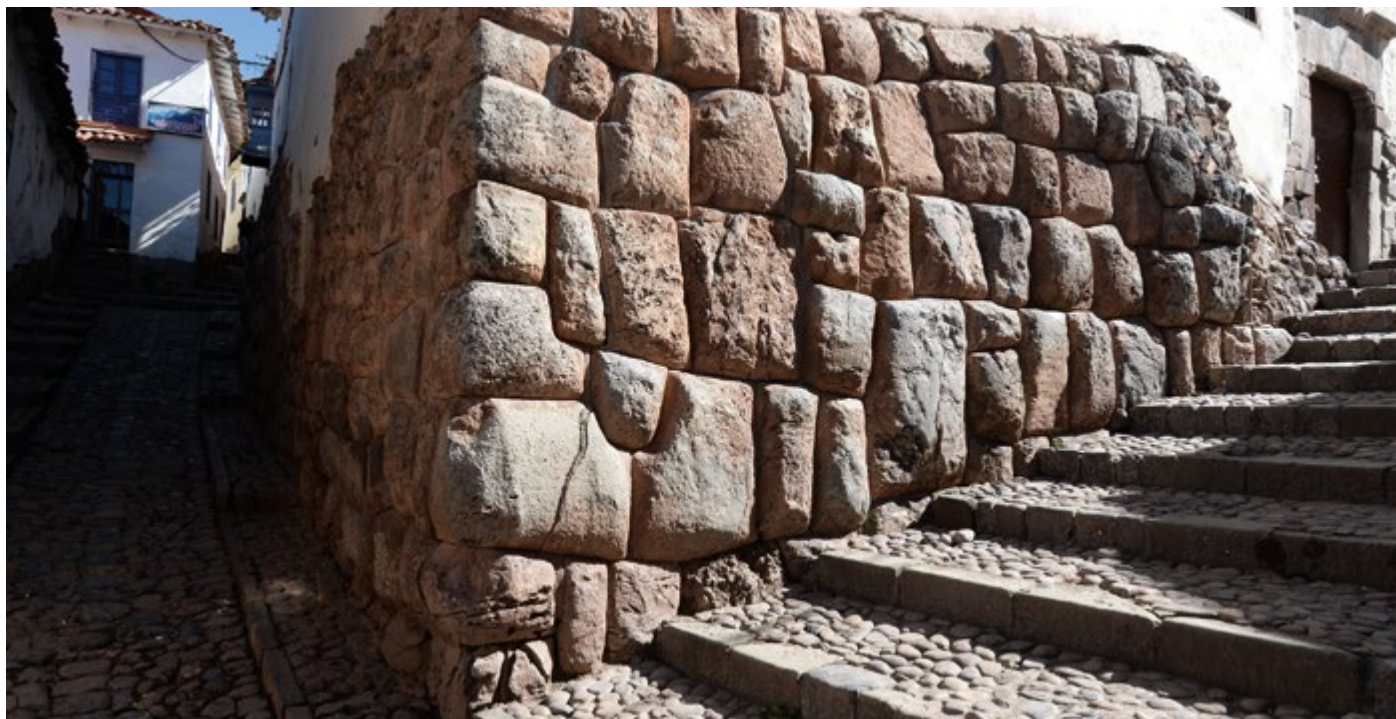
**Figura 3.12 (Arriba) Muro de contención en la calle Teqsecocha** (Foto A. Rifà).

Solo se conserva una esquina del potente muro de aterrazamiento que, posiblemente, pudo rodear un saliente rocoso a manera de waka en la actual calle Teqsecocha. Colina arriba, este muro proseguía siguiendo la forma de las curvas de nivel. El muro realizaba un quiebro de 90 grados en dirección hacia Awkaypata para enlazar con los muros que sostienen el Balcón Cusqueño y que forman un zigzag hasta la cuesta del Almirante.

El primero de estos salientes está delimitado por el muro angular de la calle Teqseqocha (Foto en Fig. 3.13) y el segundo corresponde a la plazoleta triangular del Tricentenario. Entre ambos se extienden los muros en zigzag de la calle Suecia. Ya hemos comentado que prosiguen por debajo de la cuesta del Almirante para rodear la gran fábrica de la Catedral, perdiendo altura progresivamente hasta desaparecer en la calle Triunfo a la altura de la calle Herrajes. Junto a este lugar situamos el tercer saliente, precisamente la gran plataforma del actual Museo Arzobispal, llamado en época Inka Hatunrumiyuq (Documentación en Fig. 3.15). El carácter singular de los dos primeros puntos se deduce indirectamente del trazado irregular de las terrazas y de la topografía del terreno. El tercer caso (Museo Arzobispal) es una plataforma elevada de época Inka perfectamente conservada. Las fuentes coloniales y la tradición atribuyen a este lugar la localización del “palacio” de Inka Roca. Sin embargo, ha sido interpretado en últimos estudios -creemos que de forma acertada- como una waka o tal vez un ushnu (Anglés Vargas 1978: 113; Vargas Paliza 2007).

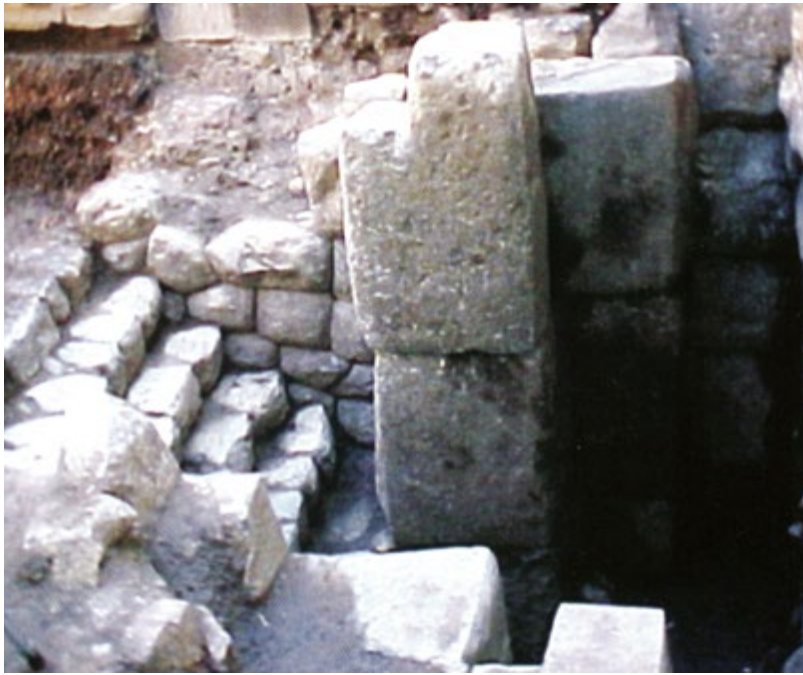
**Figura 3.14a (página anterior) Los muros ciclópeos de la calle Suecia** (Foto izq.: R. Mar; dcha. Vargas Paliza 2007, p.81).

En el interior de las construcciones históricas de la Calle Suecia, hoy transformadas en hoteles y locales comerciales, se conservan los muros de contención Inkas construidos para estabilizar el gran desnivel del Balcón Cusqueño. Destaca el tamaño de los grandes bloques utilizados.

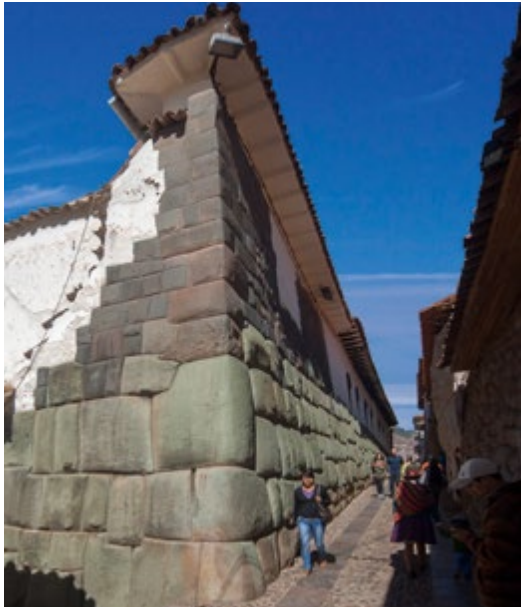
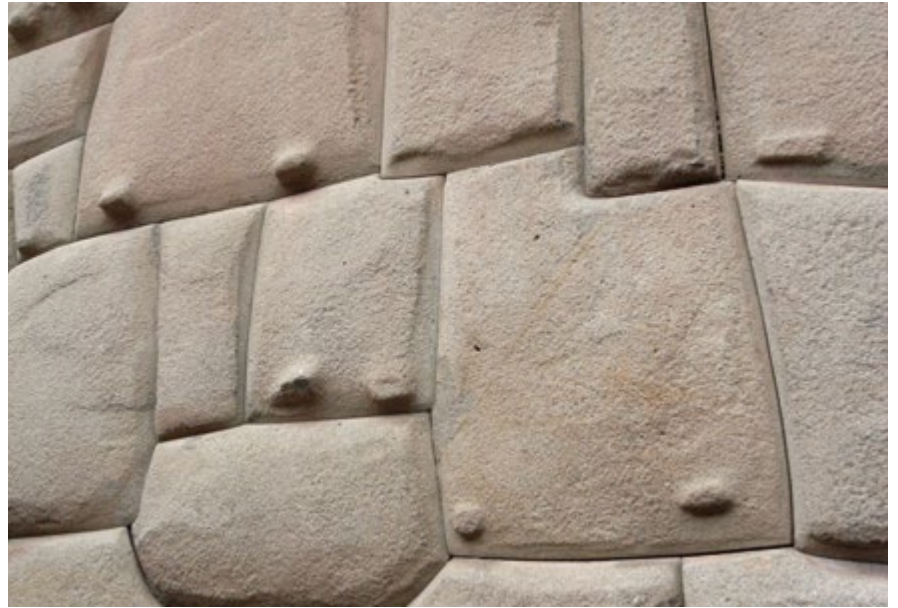
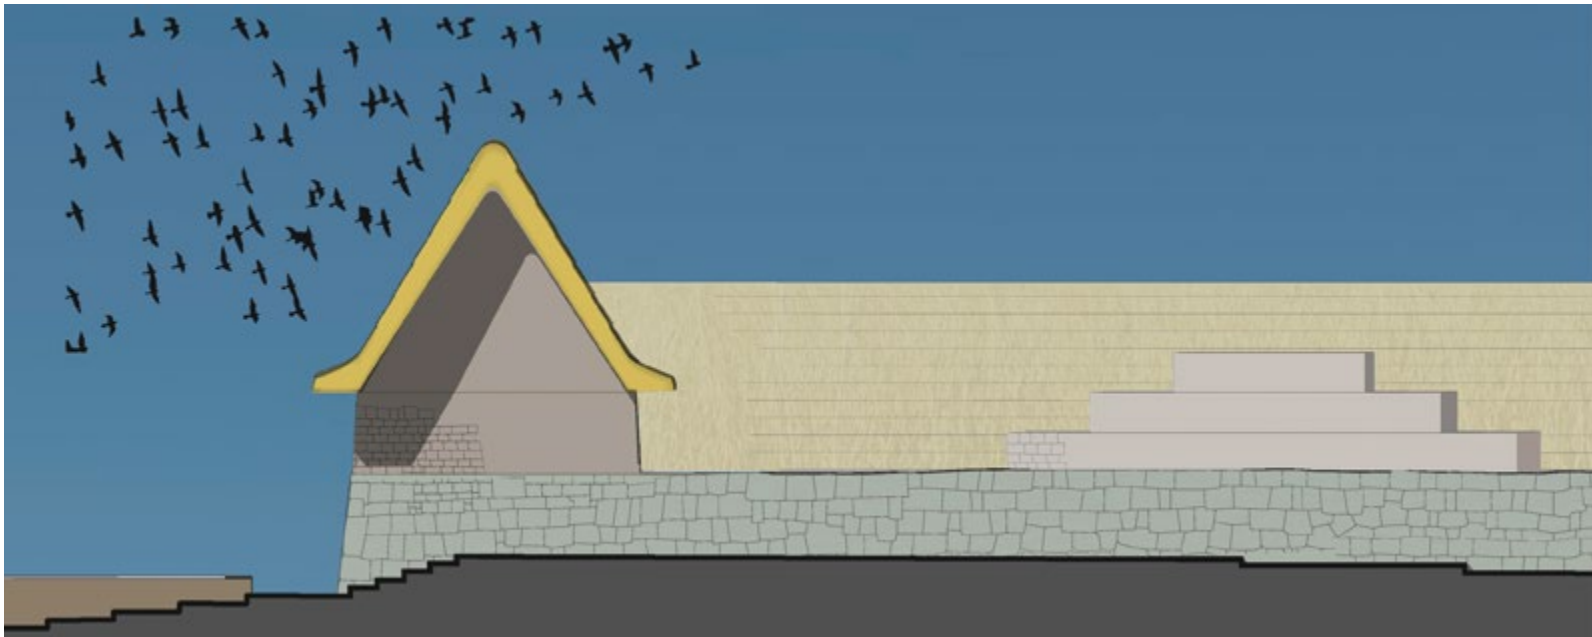
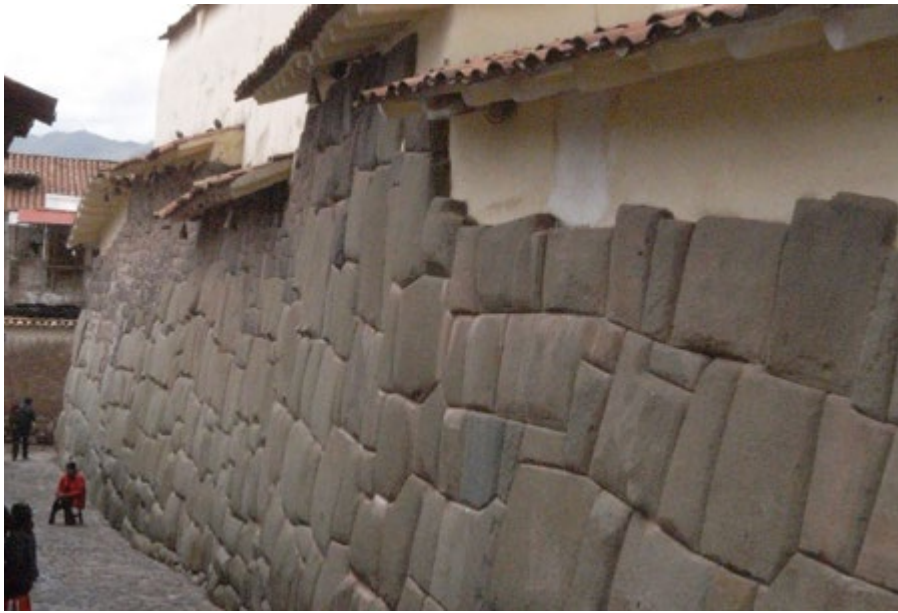
**Fig.3.15 Hatunrumiyoc o el denominado “Palacio de Inka Roca”** (Fotos: A. Rifà, R. Mar, J.A. Beltrán-Caballero. Dibujos: R. Mar/ J.A. Beltrán-Caballero a partir de Alfaro *et al.* 2014, *El urbanismo inka del Cusco, Nuevas aportaciones* fig. 55).

El denominado “Palacio de Inka Roca” era en realidad una gran plataforma ceremonial construida con un extraordinario aparejo de diorita verde. Su nombre en quechua, Hatunrumiyoc sugiere que se trataba en realidad de un edificio ritual, tal vez un ushnu, cuya forma conviene mejor a la naturaleza de los restos arqueológicos.

La excavación del inmueble 348 de la Calle Suecia (Zapata 2003) aportó nuevos datos que ayudan a dibujar con mayor precisión la antigua configuración del sistema de terrazas. En el patio del inmueble se descubrió una puerta monumental Inka (Fig. 3.15) con una escalera abierta entre dos muros paralelos a la calle Suecia (publicado por primera vez por Vargas Paliza 2007:79). Uno de los muros efectúa un giro en ángulo recto, para dirigirse hacia la calle Suecia y desaparecer bajo las construcciones del inmueble. Si relacionamos todos estos datos con los gruesos muros de contención de factura colonial que todavía se conservan en la zona, coincidimos con Ian Farrington (2010: 93) al reconocer que la terraza del colegio San Francisco de Borja estaba sostenida en época Inka por una serie de tres muros escalonados en zigzag, asociados al menos con una puerta monumental. La cuidadosa obra poligonal de caliza y la factura ciclópea de la puerta con su escalera, son obras análogas a los muros de Saqsaywaman (Lee 1986; Protzen 1987-89).

Hatunrumiyuq (Figura 3.15) es una gran plataforma de planta rectangular, sostenida por muros construidos con grandes bloques de diorita verde que se cuentan entre los más espectaculares muros Inkas del Cusco. Se eleva cinco metros por encima de las calles circundantes y carecía de aperturas de acceso en los tres lados que han llegado hasta nuestros días. En 1977 se derrumbó una parte del muro meridional (Vargas Paliza 2007), y dejó a la vista los vertidos de tierra y piedras que rellenaban la parte posterior de la plataforma. En la zona libre de construcciones coloniales, se han conservado algunos restos de muros que formaban parte de las construcciones Inkas que se alzaban sobre la plataforma. La esquina exterior de un recinto se apoya todavía sobre los bloques de diorita verde (Foto en figura 3.16).

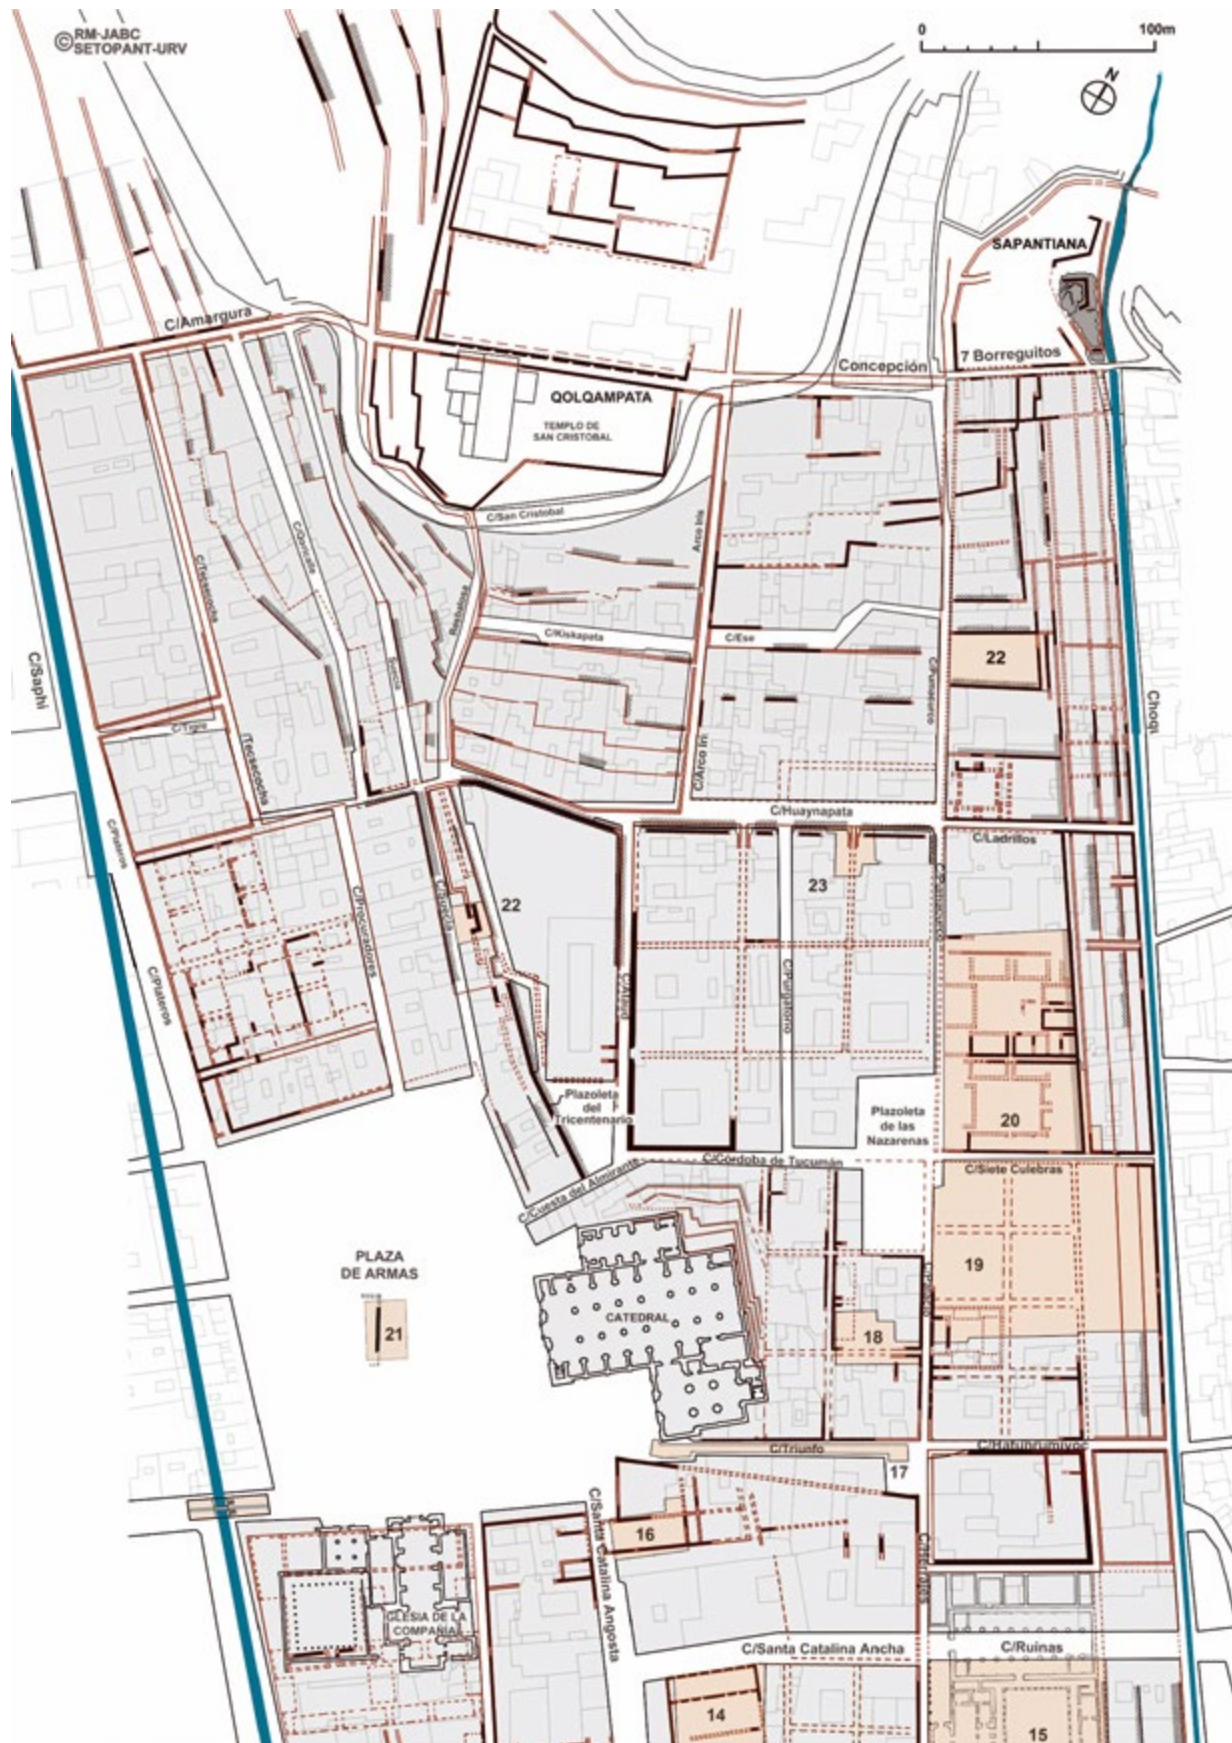
**Figura 3.16 Plano Arqueológico del Centro Histórico del Cusco entre San Cristóbal y Awkaypata** (Dibujo: R. Mar/J.A. Beltrán-Caballero).
