# ARQUITECTURA Y URBANISMO DEL CUSCO INKA

**RICARDO MAR  
RAMIRO MATOS  
JOSÉ A. BELTRÁN-CABALLERO**

EDICIÓN UMinho Editora 2021

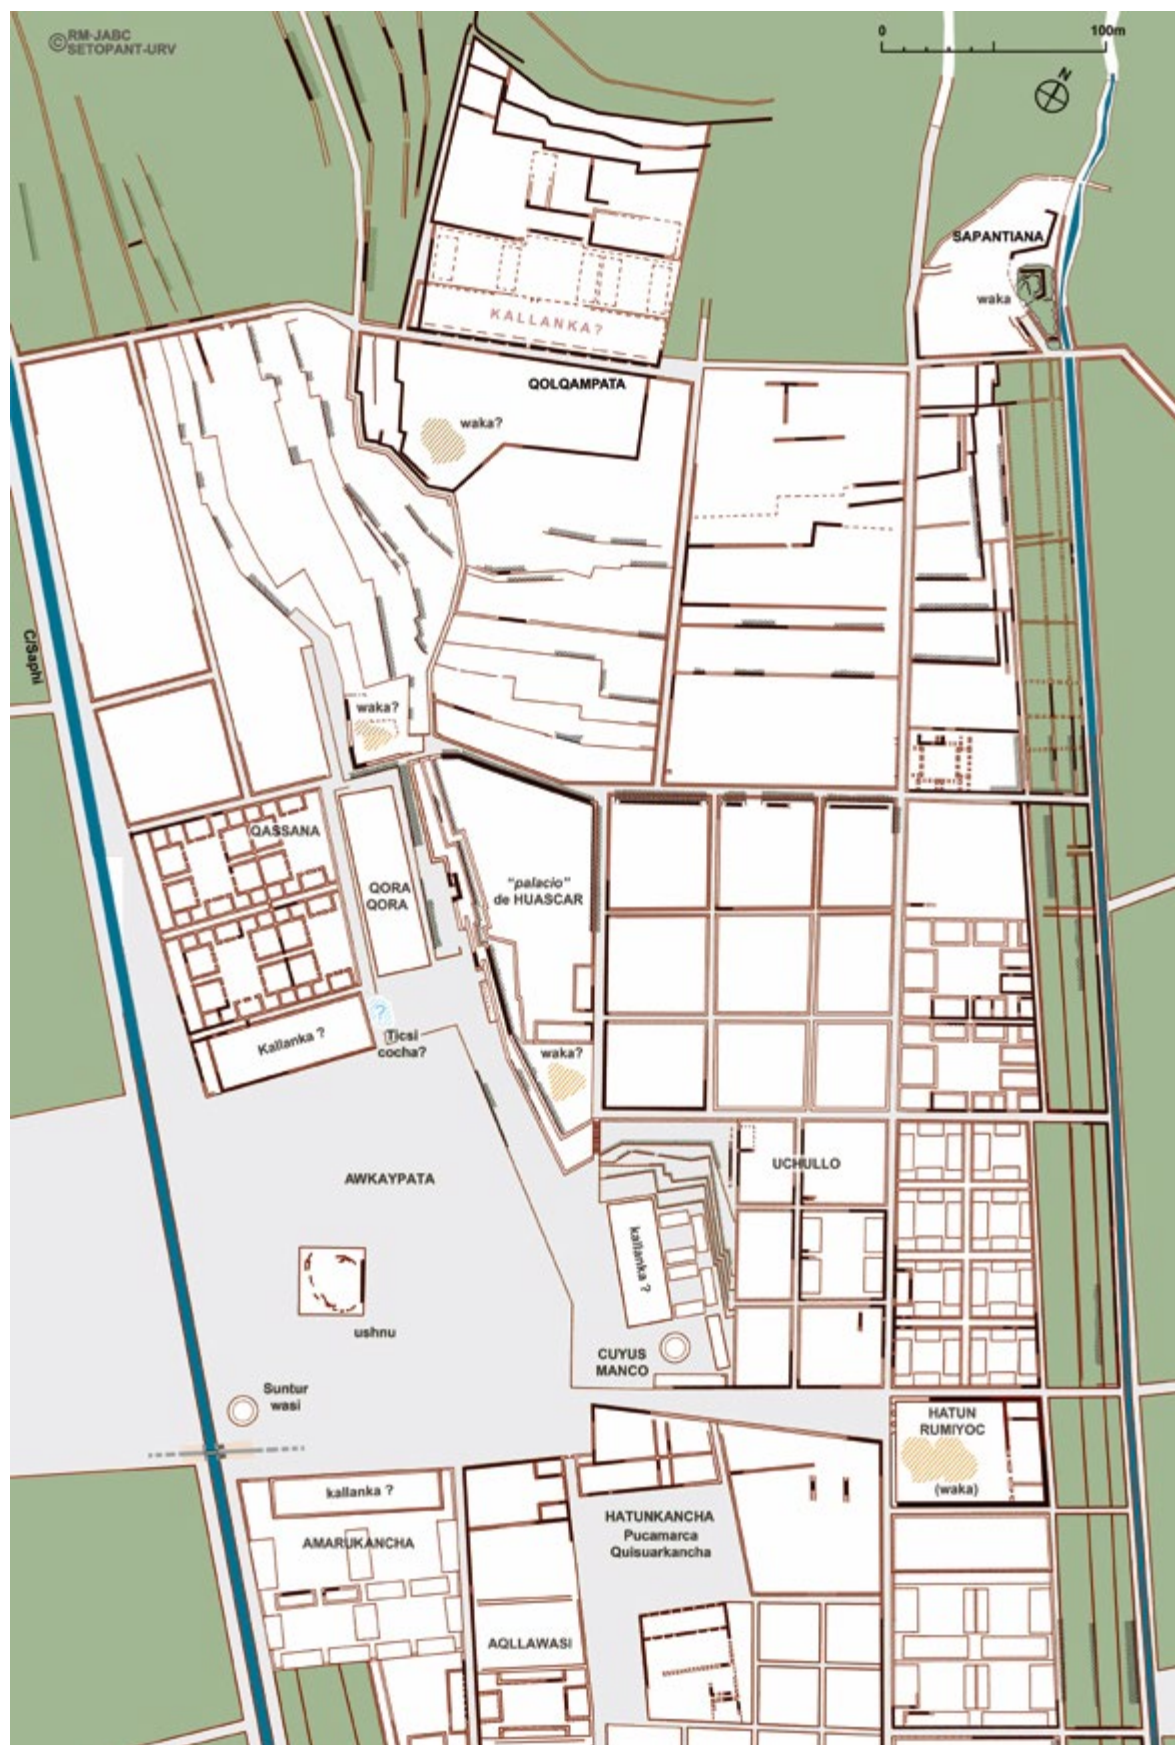
**Figura 3.17 Reconstrucción de la parte meridional del Cusco Inka con la distribución de los principales edificios** (Dibujo: R. Mar/J.A. Beltrán-Caballero).

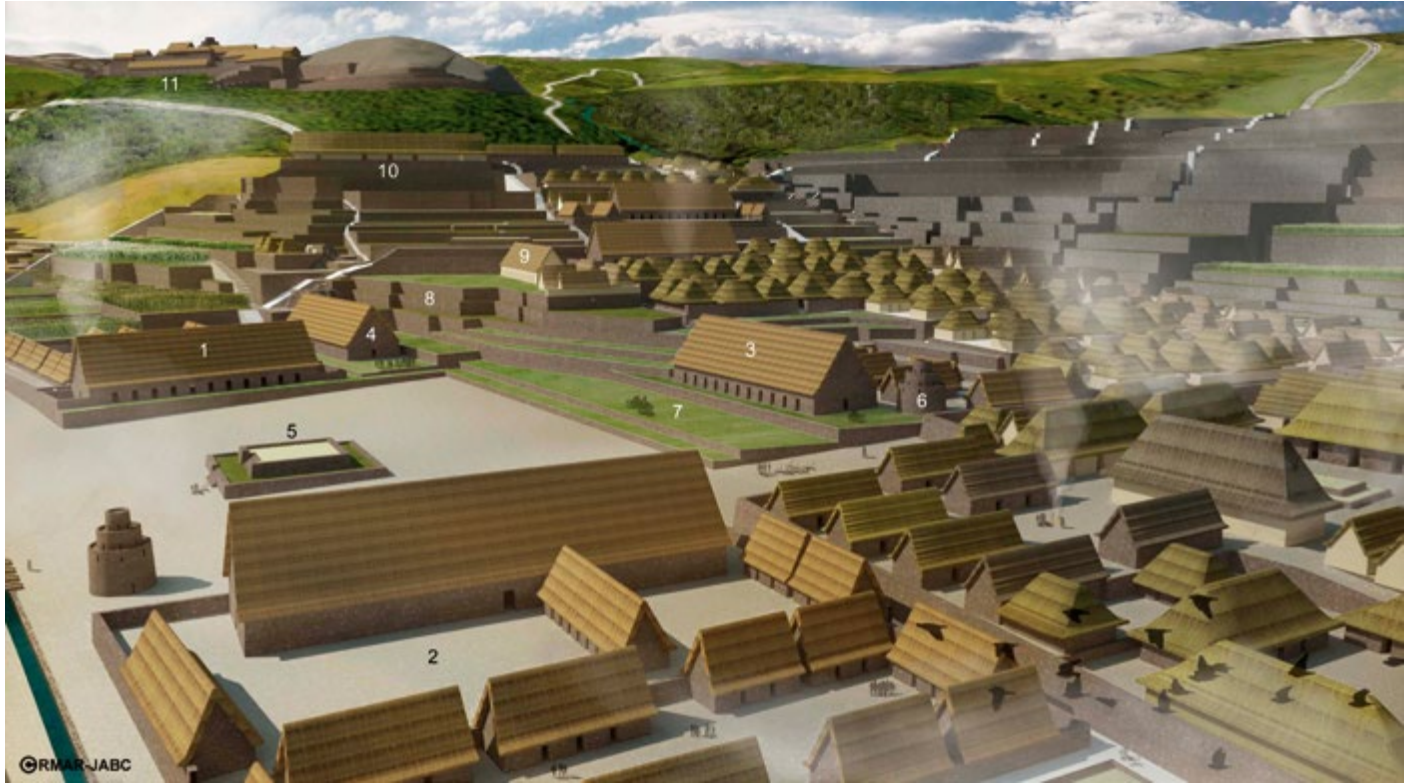
**Figura 3.19 Reconstrucción de Awkaypata en época Inka** (Dibujo: R. Mar/J.A. Beltrán-Caballero).

Además de los tres “galpones” (kallankas) citados por Garcilaso, Qassana (1), Amarukancha (2) y Kiswarkancha (3) hemos dibujado el Qora-Qora (4) con la forma de una gran kallanka perpendicular a la plaza. Hemos incluido otros elementos como el Ushnu central (5), el Sunturwasi (6) y las plataformas elevadas (7) delante de la Catedral. Los muros en zigzag de la calle Suecia (8), las casas de Waskar (9), el Qolqampata (10) aparecen en la ladera coronada por Saqsaywaman (11) cuya presencia debía ser dominante en todo el paisaje urbano.

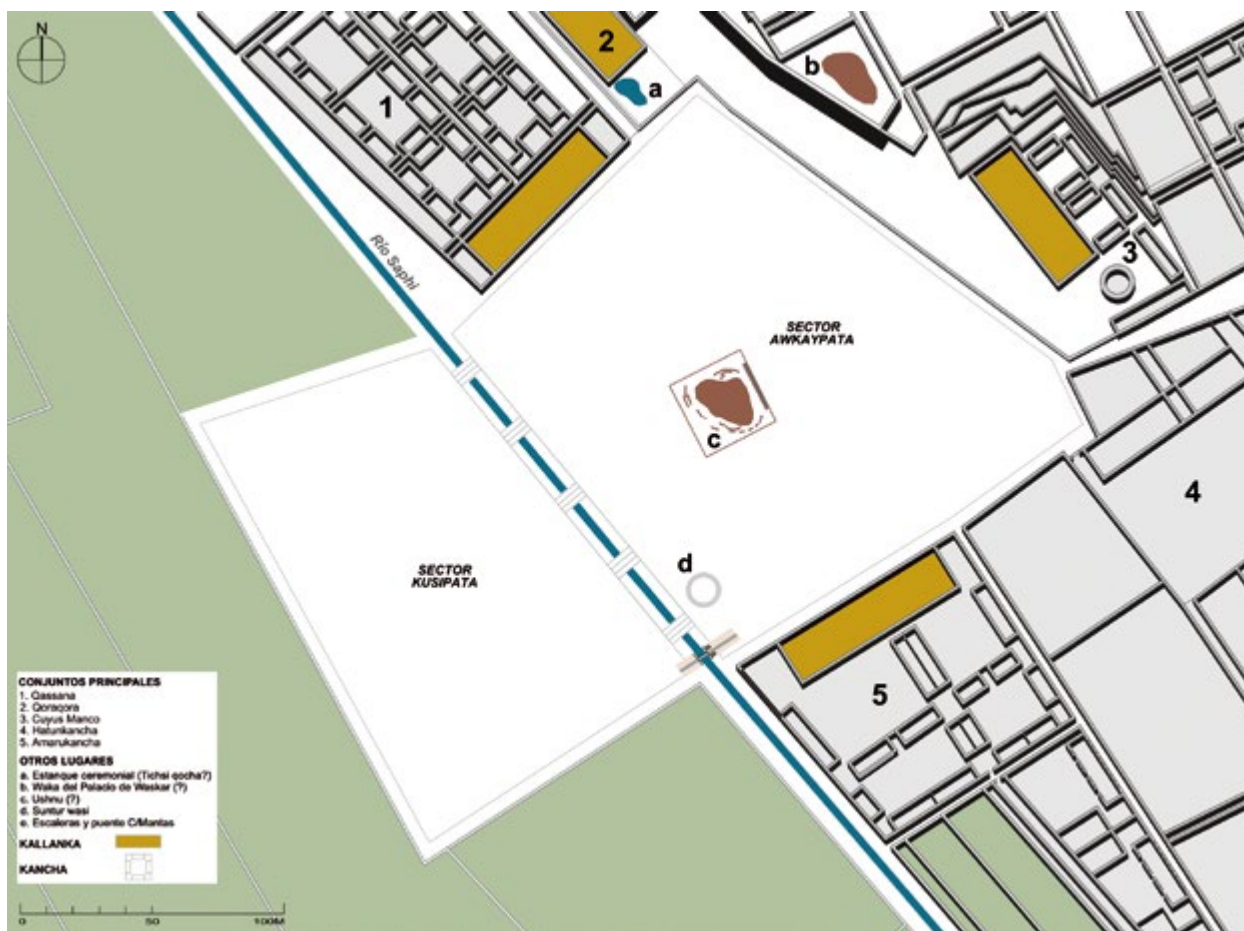
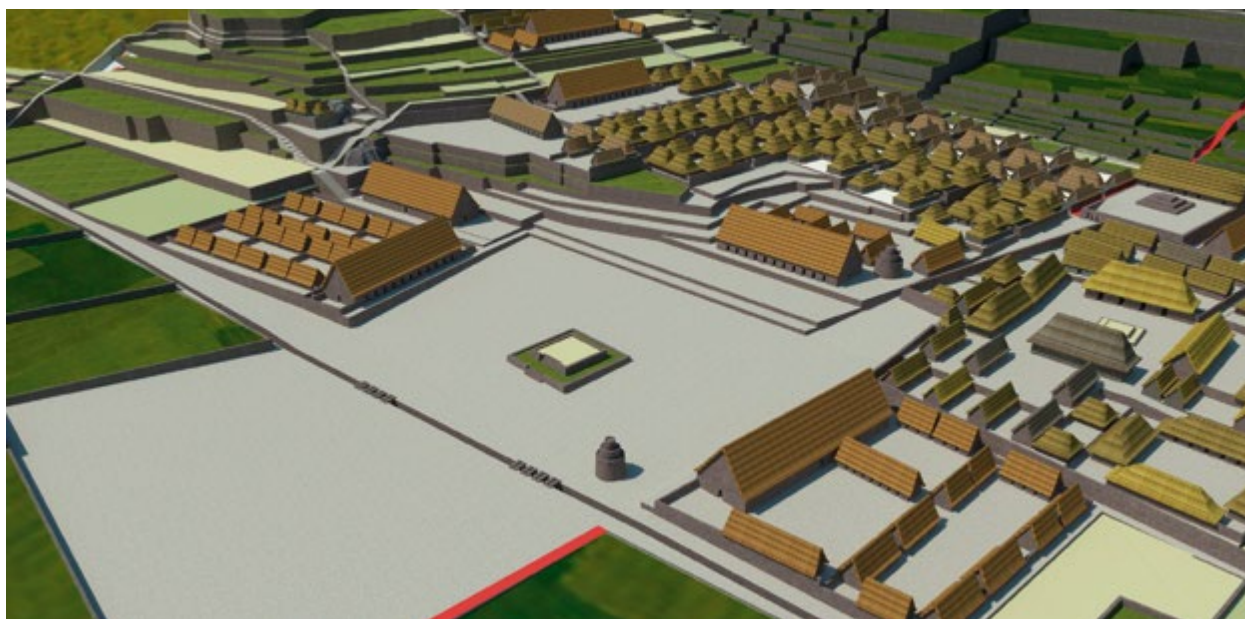
**Figura 3.20 Reconstrucción de la gran plaza ceremonial** (Dibujo: R. Mar/J.A. Beltrán-Caballero).

Divida en dos sectores por el río Saphi, el sector Awkaypata, dentro de los límites sagrados del Cusco, estaba reservada a los miembros de los linajes Inkas del Cusco. En el sector Kusipata, fuera de dichos límites, se situaban los curacas y las wakas provenientes de las demás regiones del Tawantinsuyu.

Así, es posible reconstruir entre la calle Pampa del Castillo y Avenida del Sol un sistema de terrazas Inkas en forma de cajones rectangulares escalonados que debía concluir en la calle Arrayán (Figs. 3.20 y 3.21). Estas terrazas actualmente están ocupadas por edificación del período republicano. Los muros de contención no prosiguen al otro lado de la calle Arrayán donde comienzan las terrazas del Qorikancha que tienen un trazado completamente diferente (Zanabria 1998). Por ello es probable que debajo de esta calle se encuentre un elemento topográfico para solucionar el encuentro entre ambos sistemas de terrazas. Quizá una rampa o una escalera Inka para comunicar la plazoleta de Santo Domingo, antigua Intipampa, con la Avenida del Sol atravesando los jardines sacros.

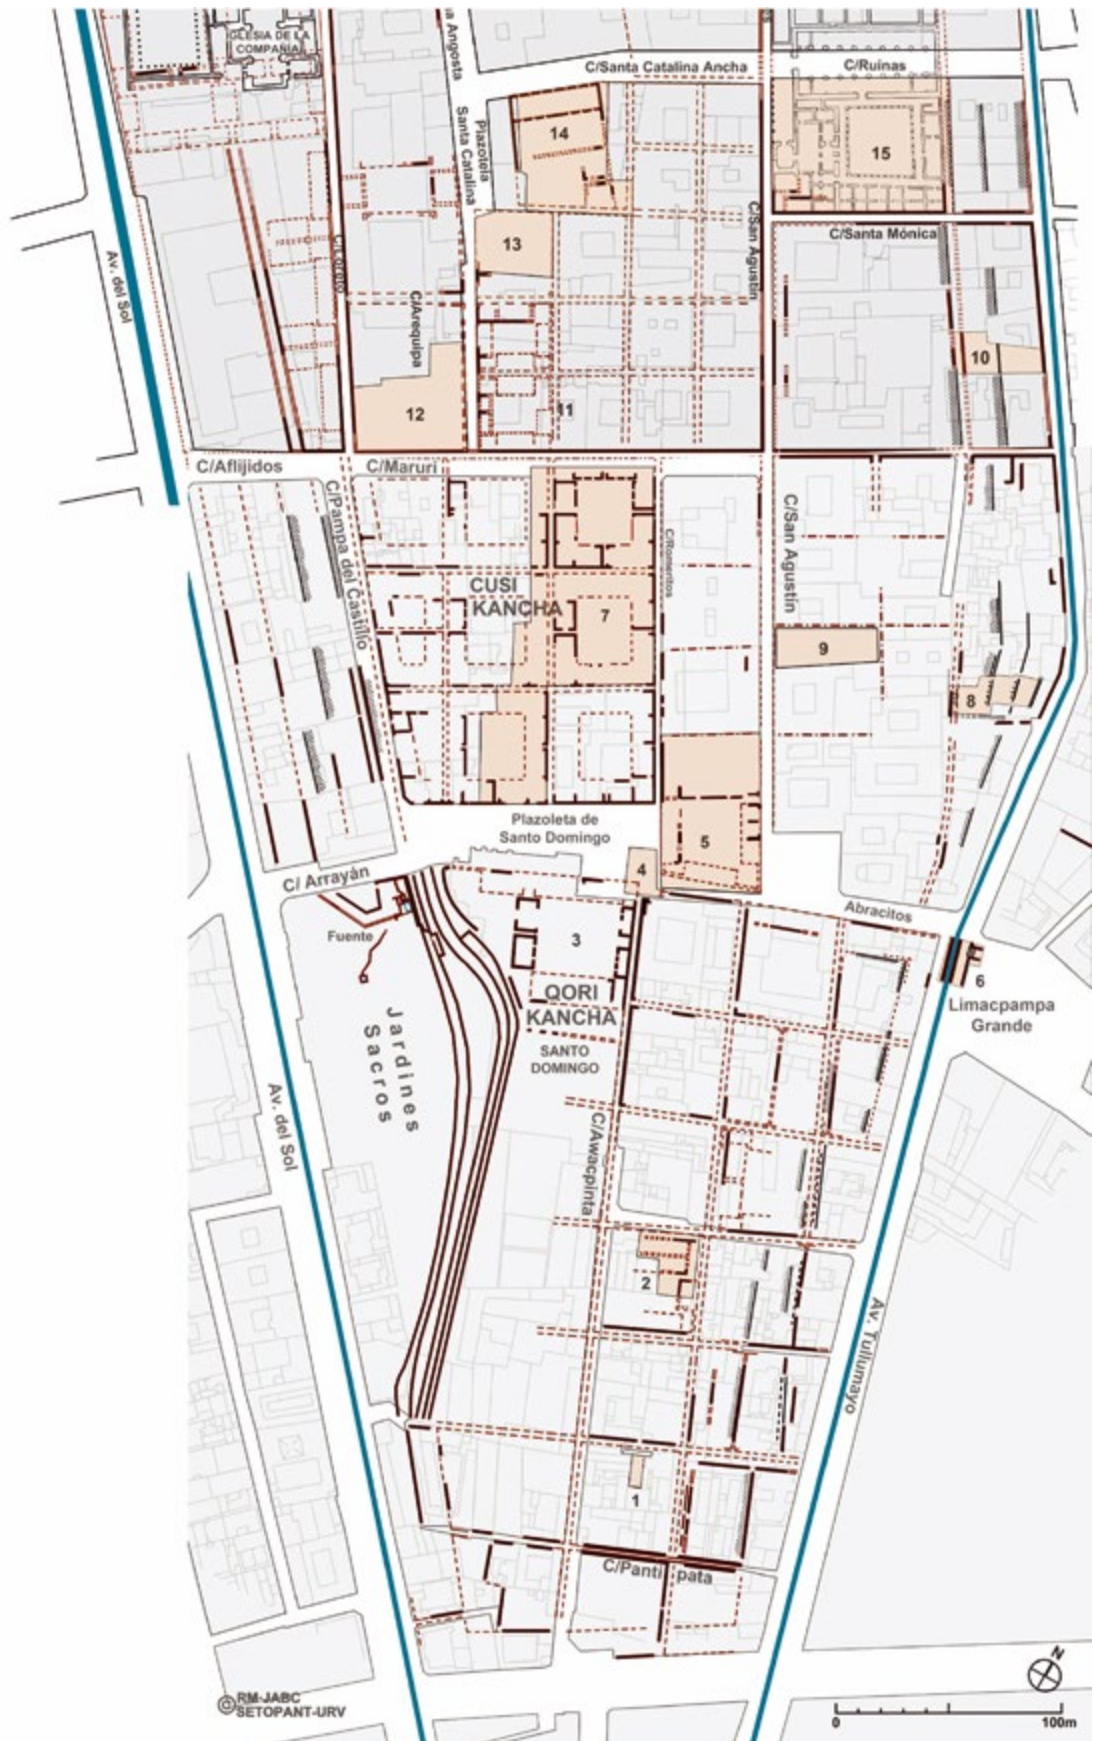
**Fig. 3.21 Carta arqueológica del Cusco entre la calle Maruri y Pumacchupan** (Dibujo: R. Mar/J.A. Beltrán-Caballero).

Color rosa para las excavaciones arqueológicas consideradas en el estudio; negro para los muros Inkas; en rojo a puntos la reconstrucción del urbanismo Inka y en gris la topografía actual.

A partir de la calle Afligidos el terreno sube en altura en dirección a la Pampa del Castillo (9-10 metros de desnivel). Al igual que en el resto de la ciudad, la edificación moderna que cubre esta zona conserva la topografía de las terrazas Inkas. De hecho, la calle Pampa del Castillo está levantada sobre un elevado muro de contención que es todavía visible en algunos de los patios interiores (Fig. 3.21).

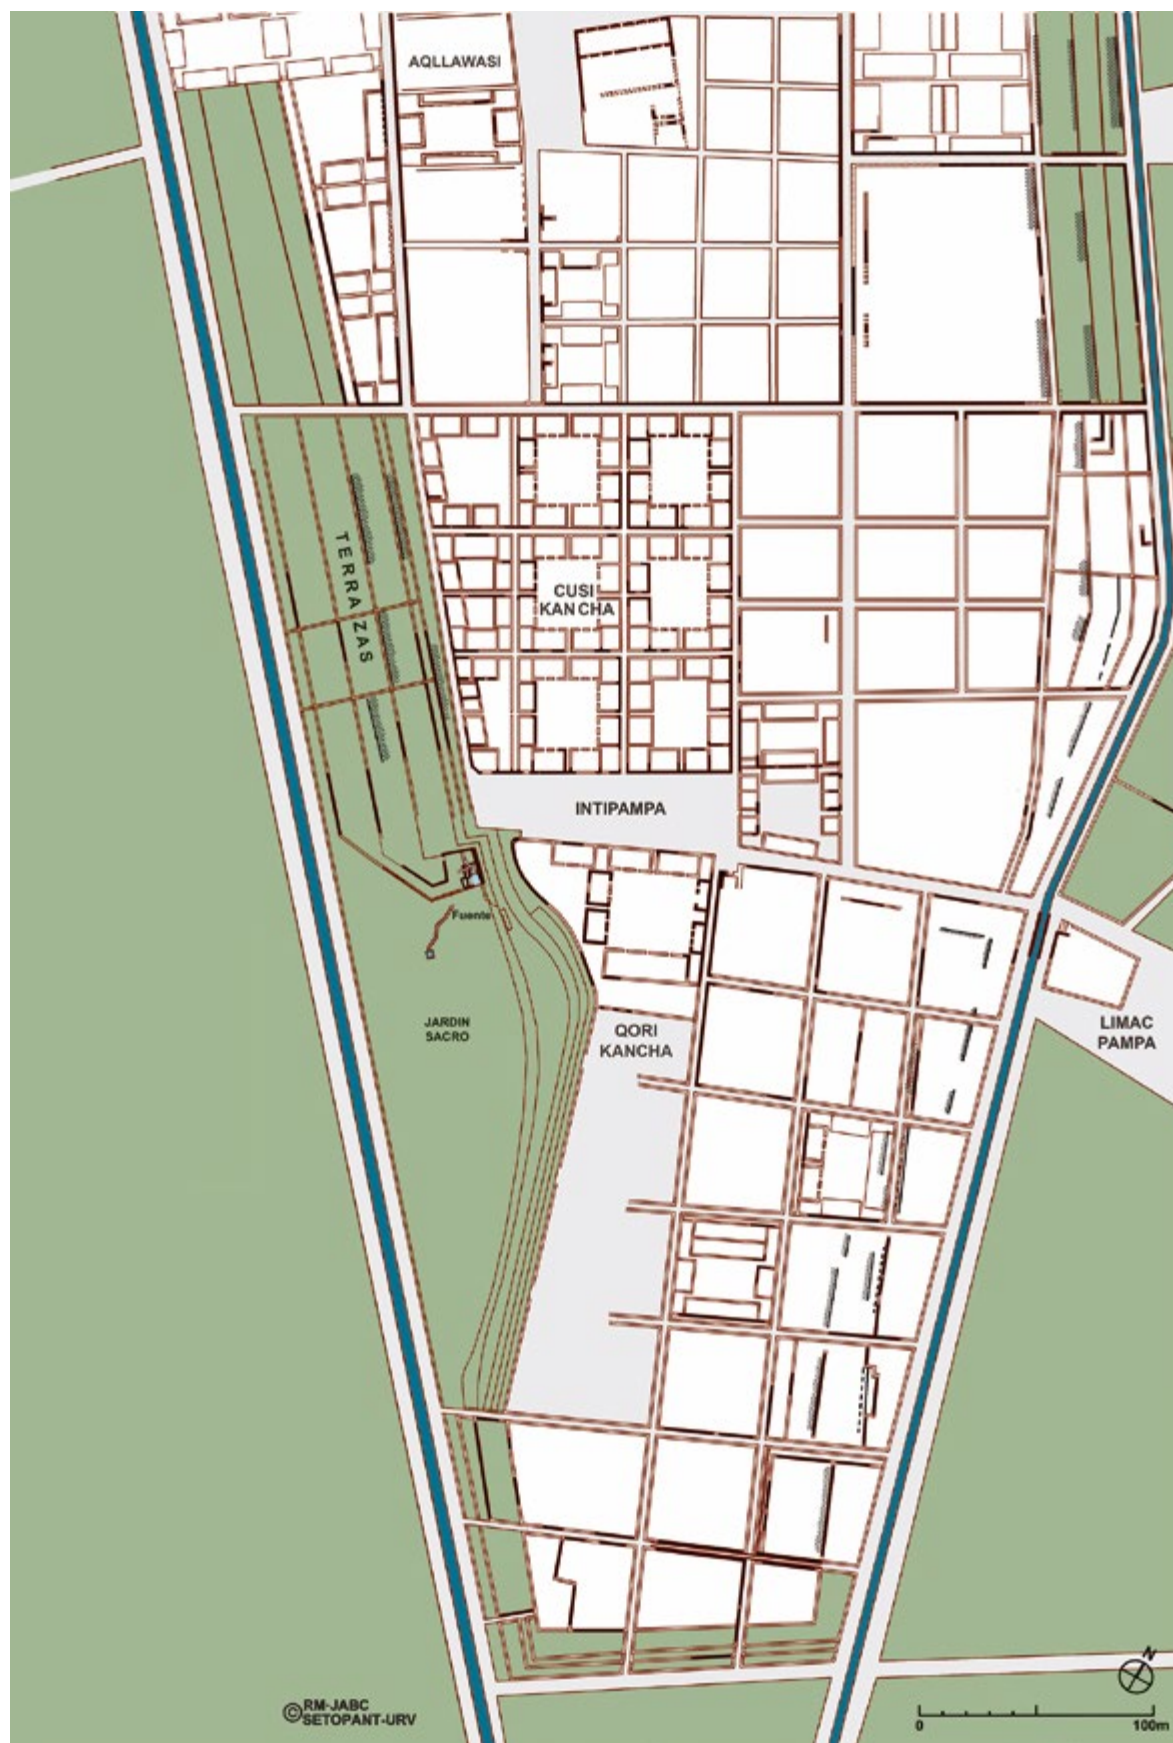
**Fig. 3.22 Restitución de terrazas y recintos Inkas en torno al Qorikancha, las Casas del Sol y el Kusikancha** (Dibujo: R. Mar/J.A. Beltrán-Caballero),

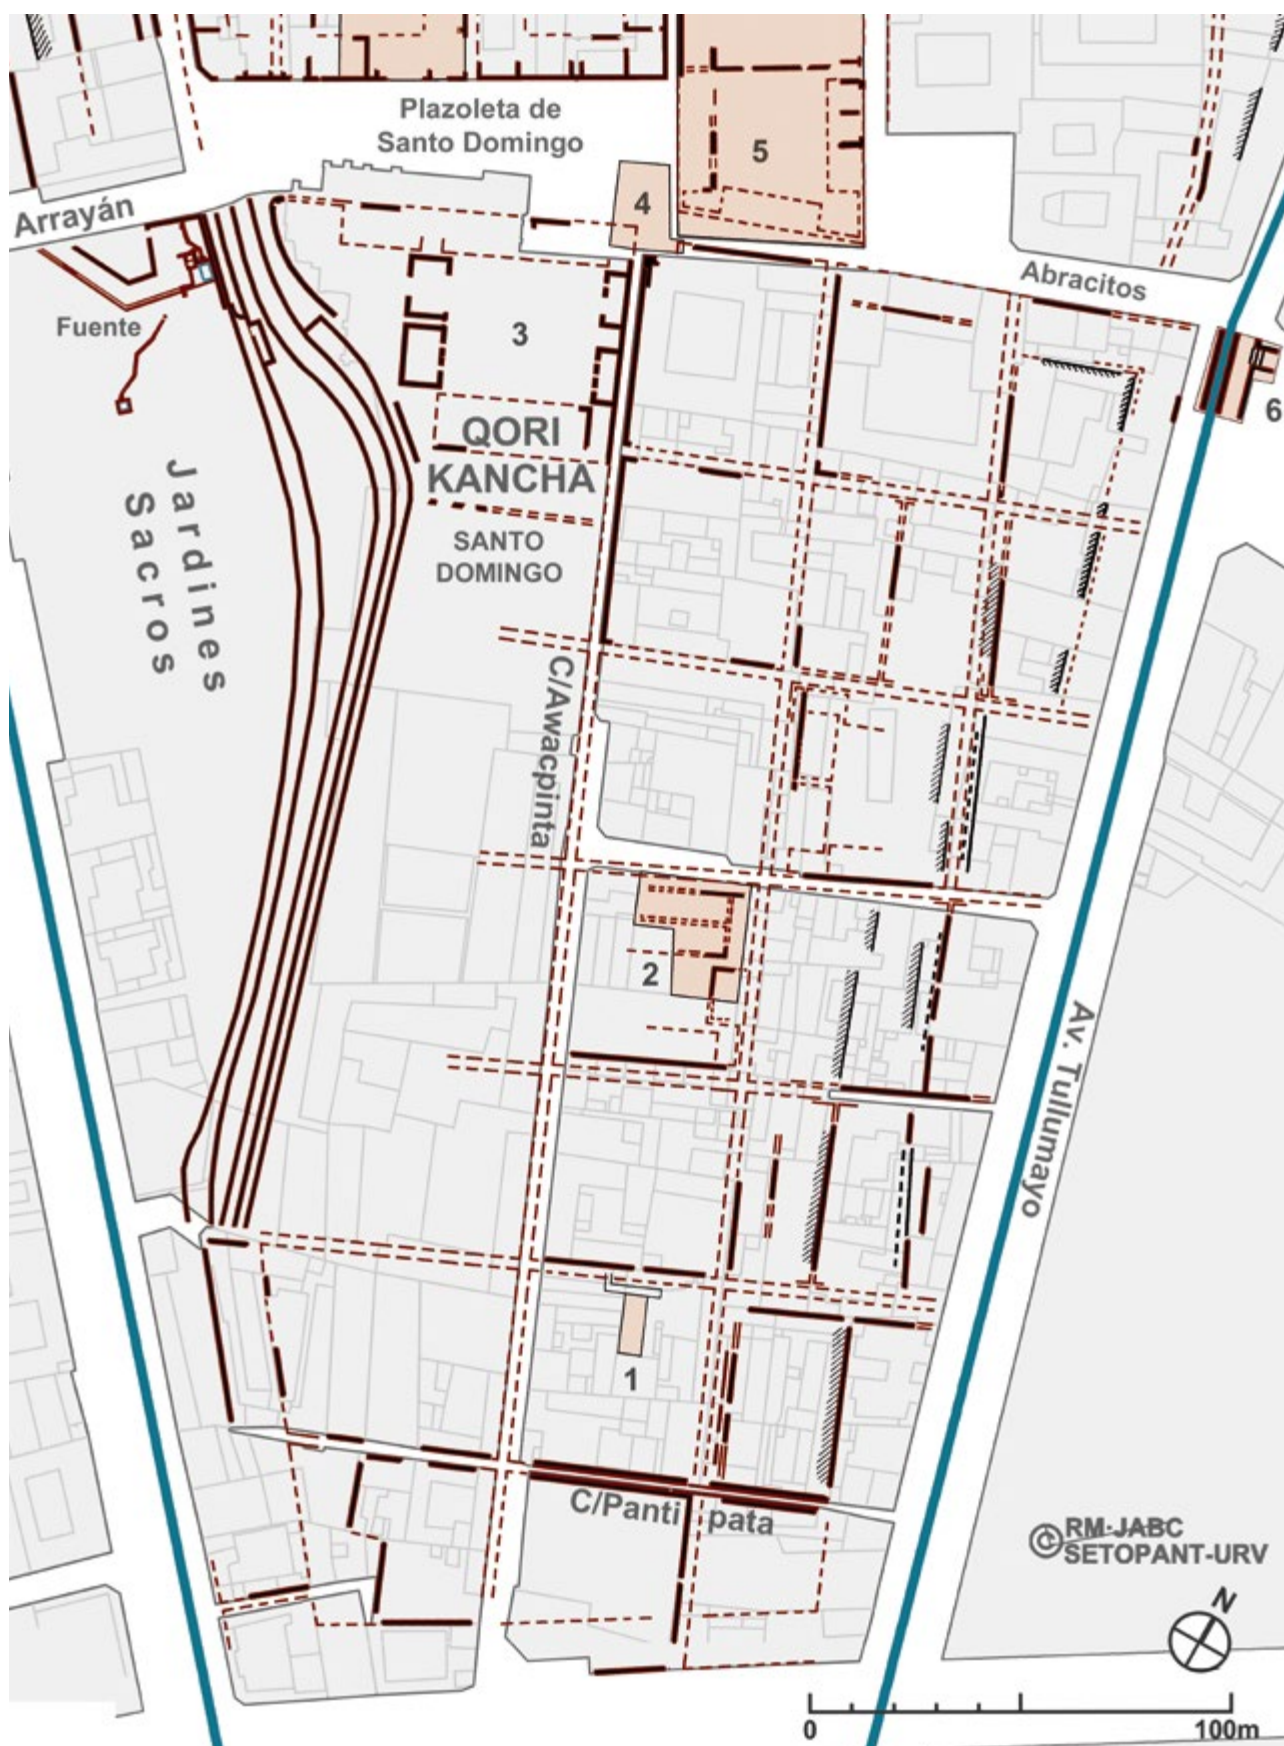
**Figura 3.24 (Arriba) reconstrucción hipotética del Qorikancha con los recintos que debían coronar las terrazas sagradas del sol** (Dibujo: R. Mar/J.A. Beltrán-Caballero).

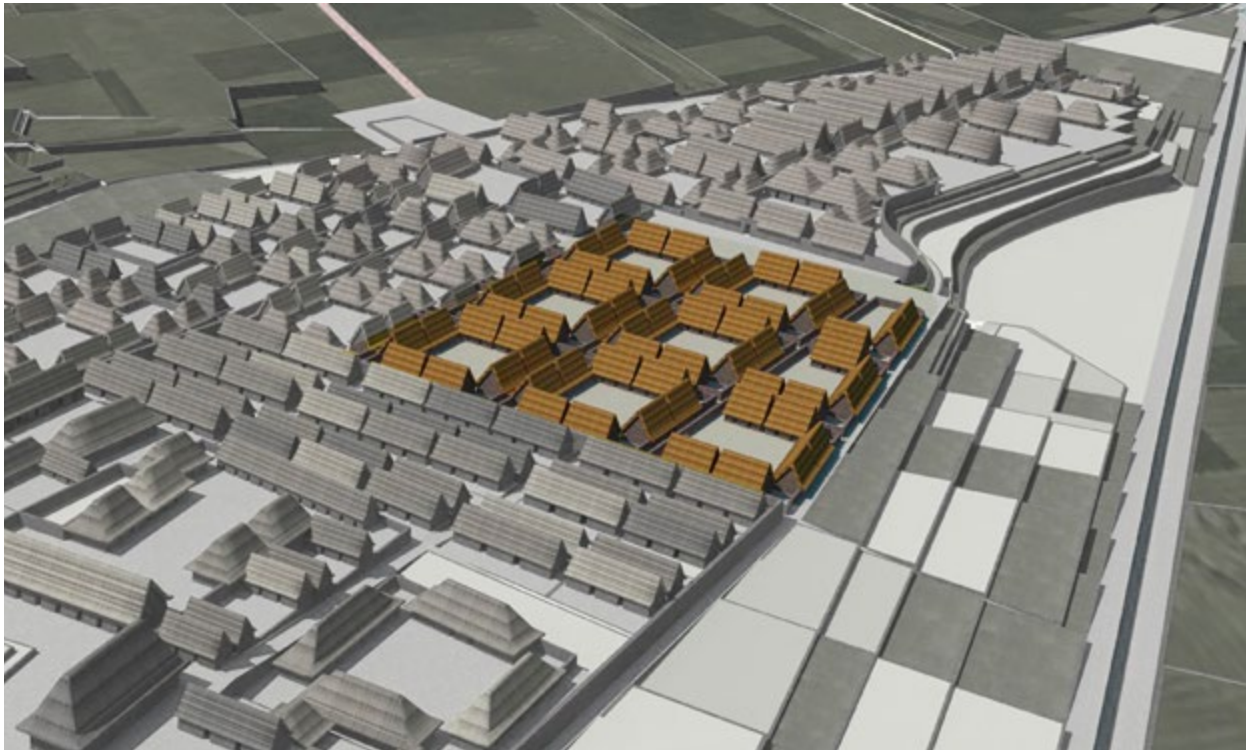
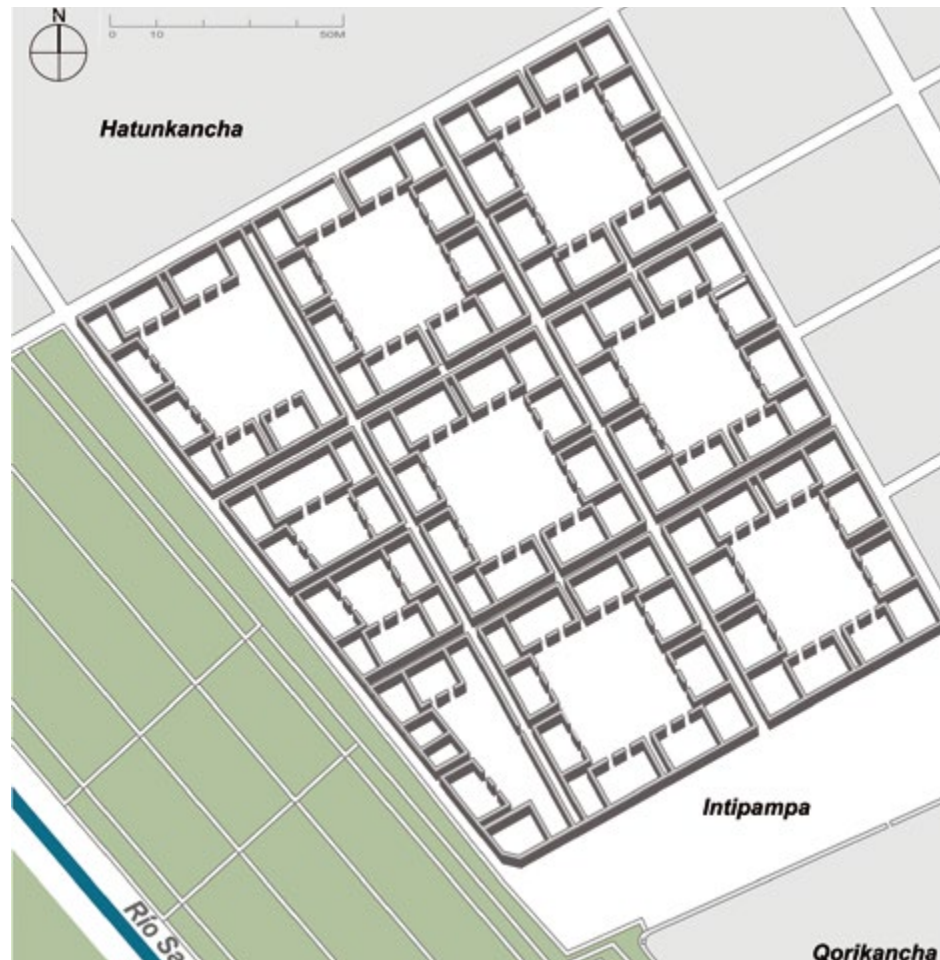
**Figura. 3.25**  
**Reconstrucción del**  
**Kusikancha** (Dibujo: R.  
 Mar/J.A. Beltrán-Caballero).

(Arriba) Reconstrucción volumétrica de los antiguos edificios con sus inclinadas cubiertas de paja.  
 (Izq.) A partir de los datos de la excavación arqueológica se ha podido reconstruir la planta completa del conjunto: nueve recintos organizados en torno a kanchas, separados por estrechos callejones. El trazado se adapta al perímetro marcado por las dos vías ceremoniales principales.

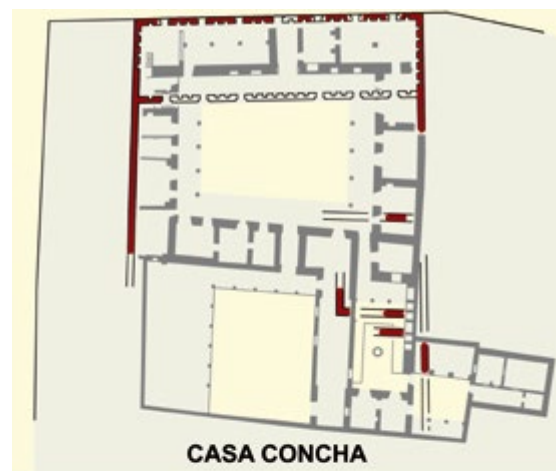
**Figura 3.26 El Hatunkancha y las excavaciones de Casa Concha** (Dibujo: R. Mar/J.A. Beltrán-Caballero).

Construido por Pachacútec como sede de algunos de los más importantes edificios del Estado, el Hatunkancha estaba cercado por un gran muro con una sola entrada. El famoso muro de la calle Loreto (Intik'jlli) era uno de sus lados. Formaba un espacio segregado en el interior de la ciudad, albergaba el Acllawasi, un conjunto denominado Pumamarca y el templo de Kiswar Kancha dedicado Tiqsi Wiracocha, donde Pachacútec colocó la estatua del gran hacedor. Este conjunto unitario fue desmembrado con el reparto de solares entre los españoles y el trazado de las calles Arequipa y Santa Catalina Ancha.

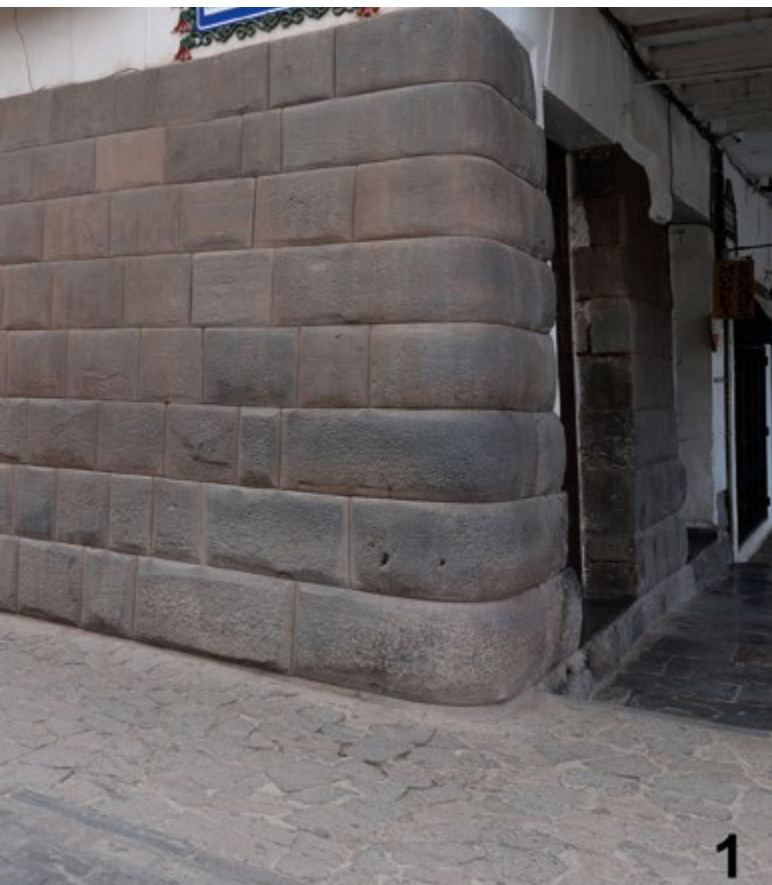
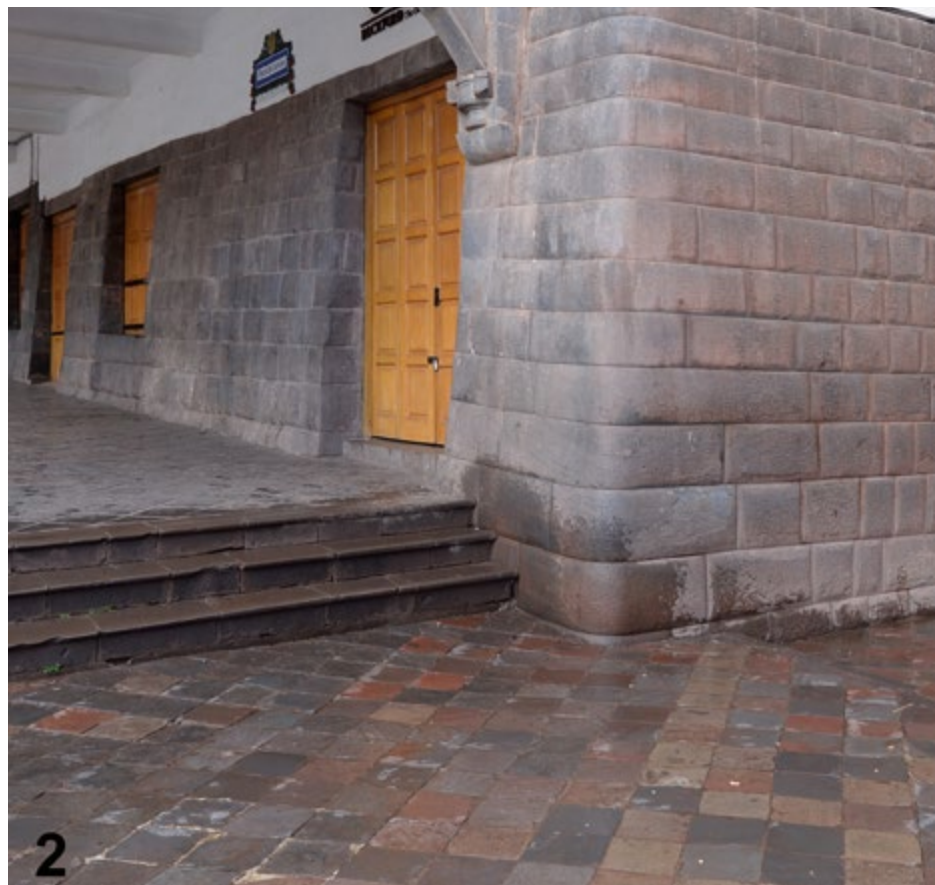
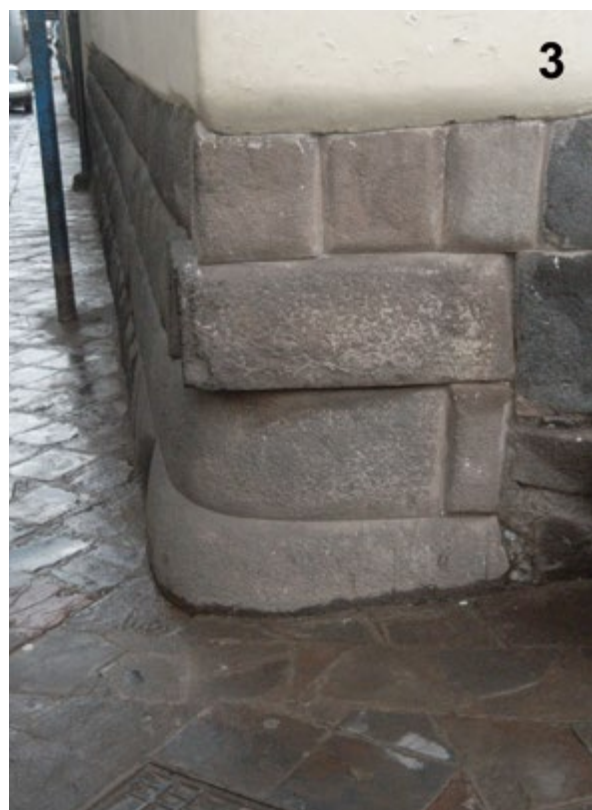
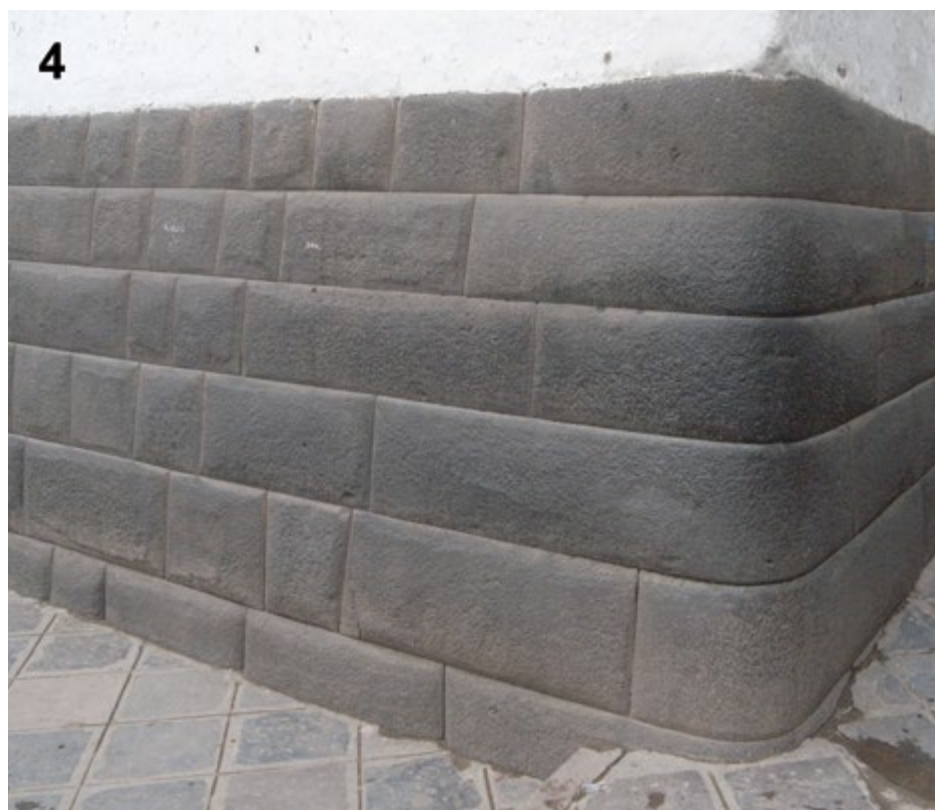
**Figura 3.27 Las esquinas aún visibles del Hatunkancha** (Fotos: R. Mar/J.A.Beltrán-Caballero).  
Se conservan en las esquinas de las calles C.Triunfo/Pza. de Armas (1); C.Loreto/Pza. de Armas (2); C.Triunfo/C.San Agustín (3); C.Maruri/C.San Agustín (4).

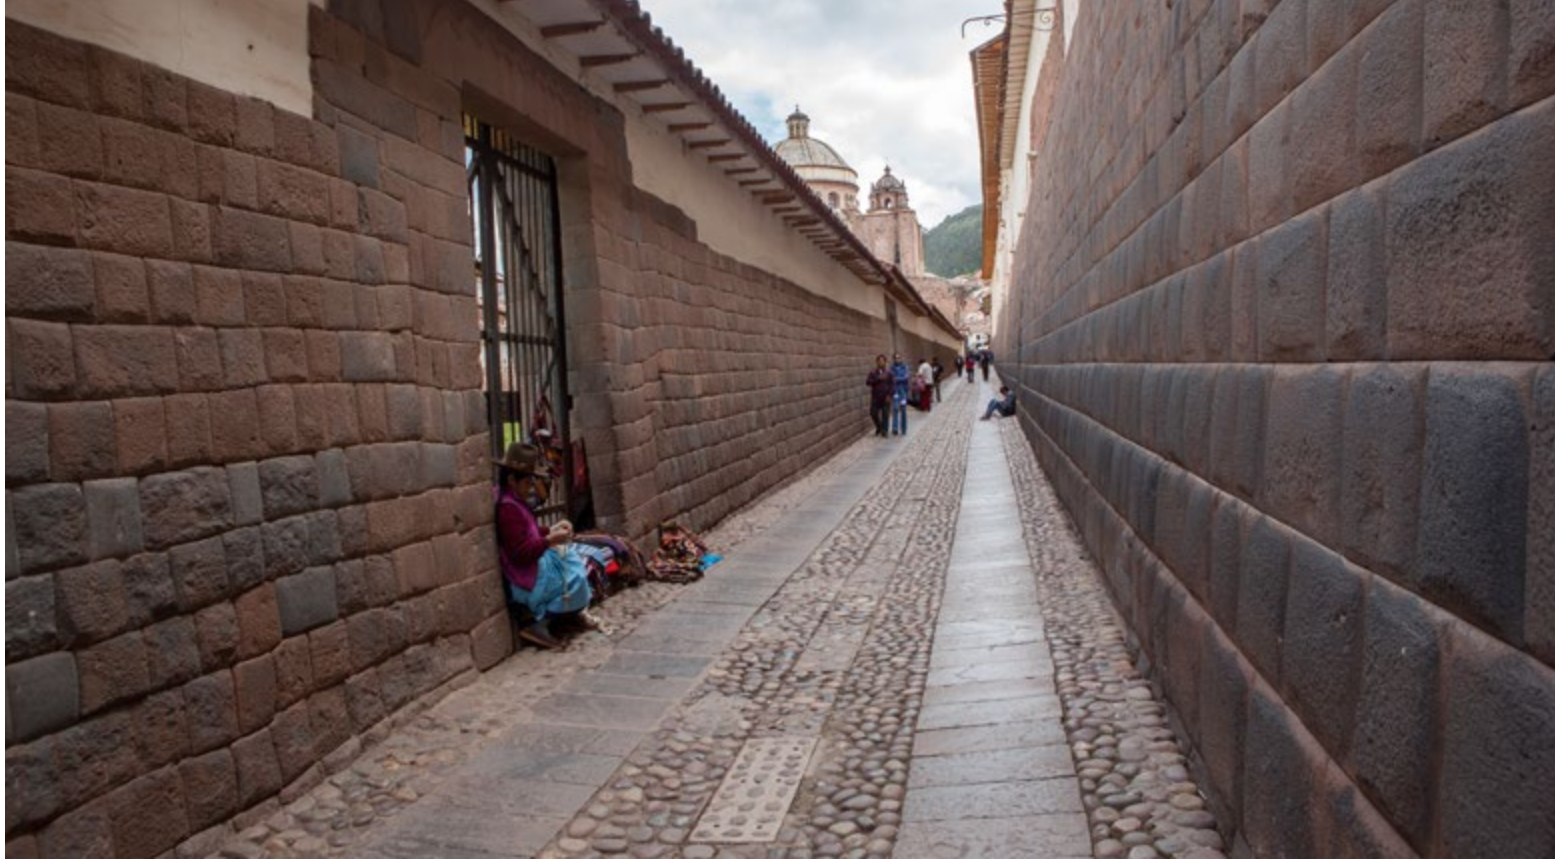
**Fig. 3.28 El muro perimetral del Hatunkancha** (Fotos: R. Mar y L.Cuba).  
El Callejón del Sol con la cara exterior del muro.

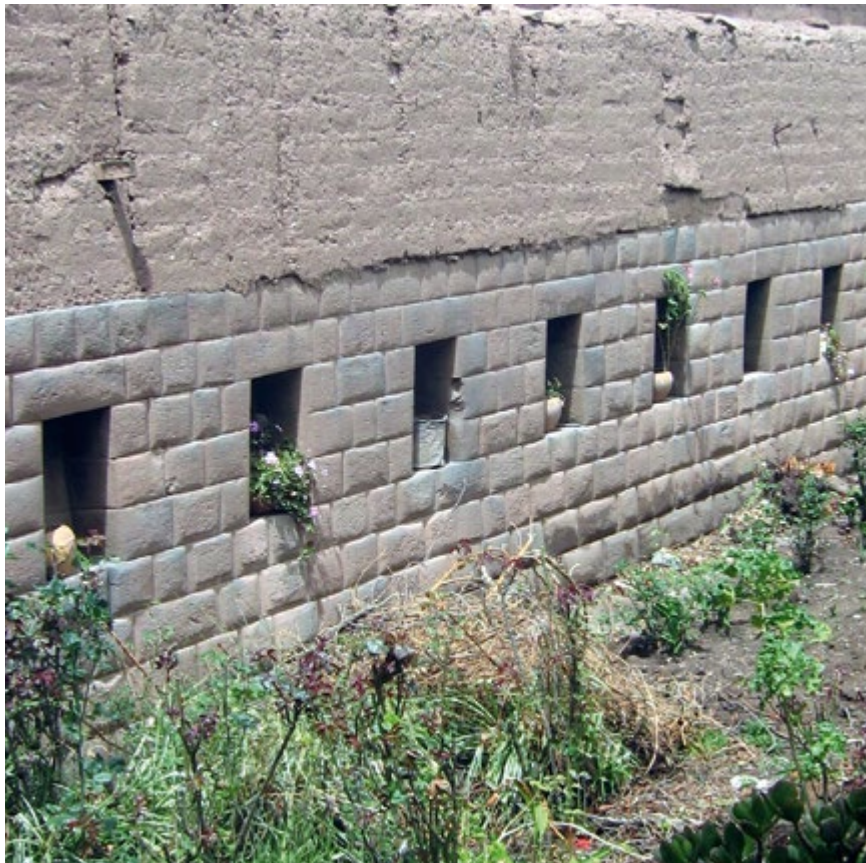
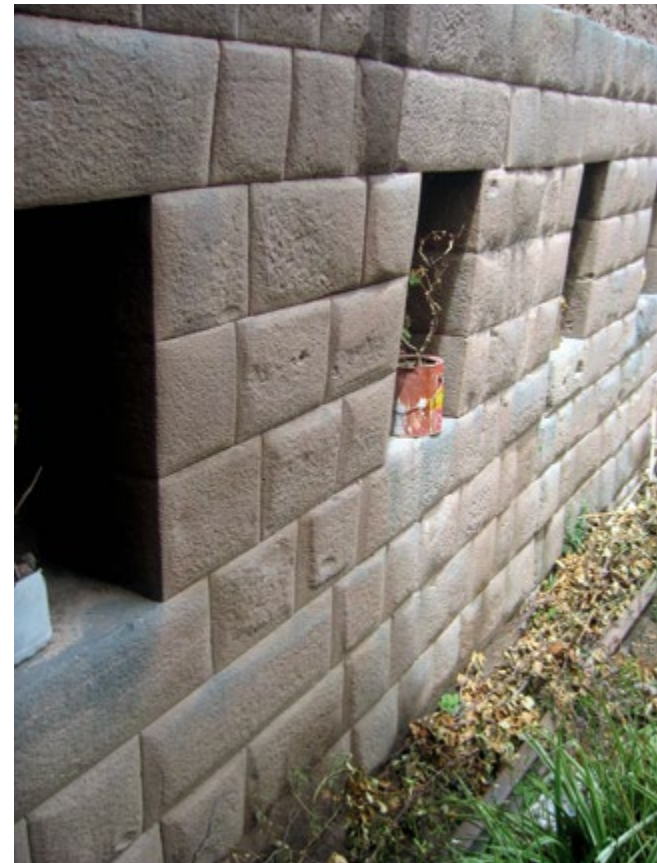
Hileras de nichos al interior del muro en el jardín del monasterio de Santa Catalina. Estos mismos nichos aparecen en el interior de todas las secciones de muro que se han conservado tanto en la Pza. de Armas como en las calles Triunfo y San Agustín.

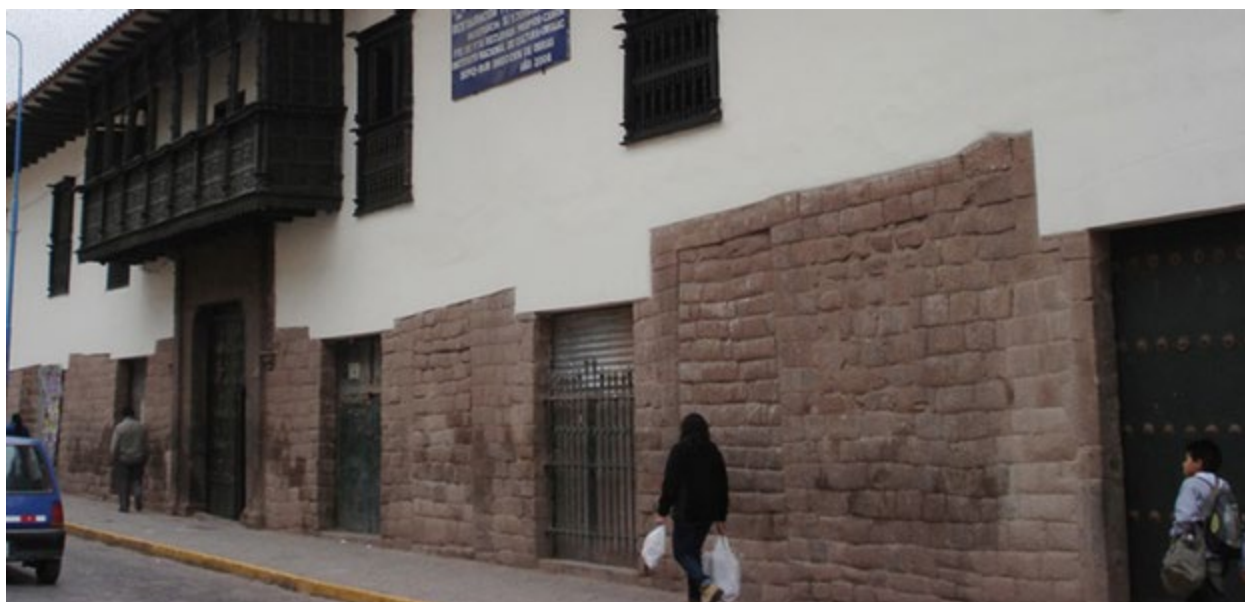
**Figura 3.29 Elementos arqueológicos incorporados a la Casa Concha** (Fotos: R. Mar/J.A. Beltrán-Caballero). Puertas tapiadas de la fachada (arriba) y nichos interiores de la kallanka (abajo). Subsisten dudas sobre el carácter Inka o neo-Inka de estos muros. El aparejo sugiere su carácter tardío sin embargo la tipología apunta a su consideración como obra Inka.

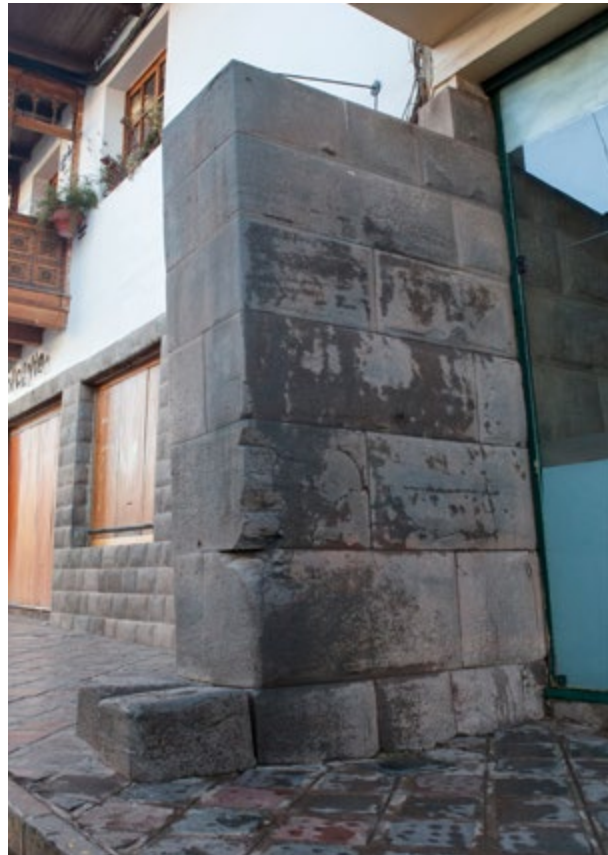
(arriba) Prolongación del muro de la Kallanka en la calle Santa Catalina Angosta. (abajo) Esquina de un recinto Inka en la actual calle Arequipa.
