# ARQUITECTURA Y URBANISMO DEL CUSCO INKA

**RICARDO MAR  
RAMIRO MATOS  
JOSÉ A. BELTRÁN-CABALLERO**

EDICIÓN UMinho Editora 2021

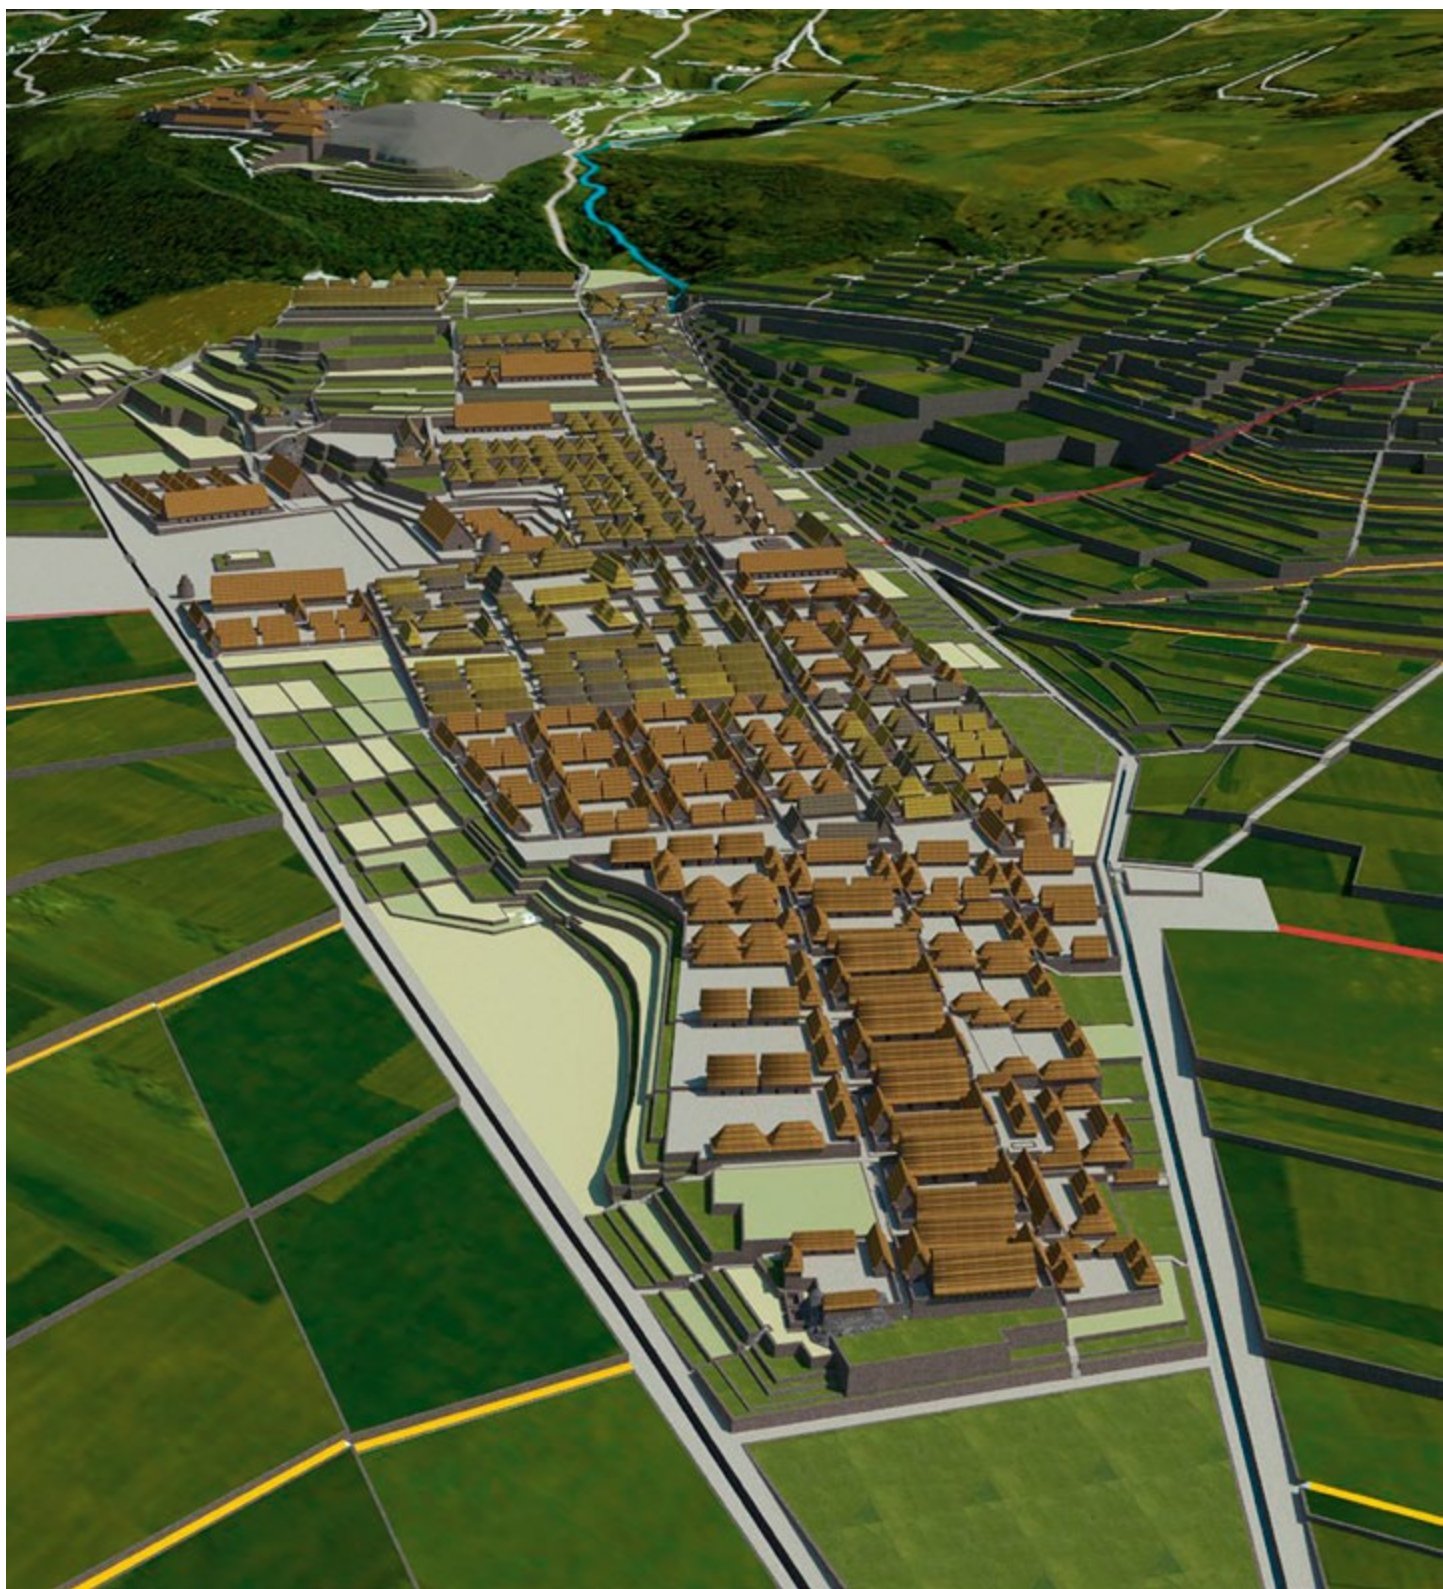
**Figura 3.32 Reconstrucción virtual del Centro Sagrado del Cusco Inka visto desde el sector meridional** (R. Mar/J.A. Beltrán-Caballero).

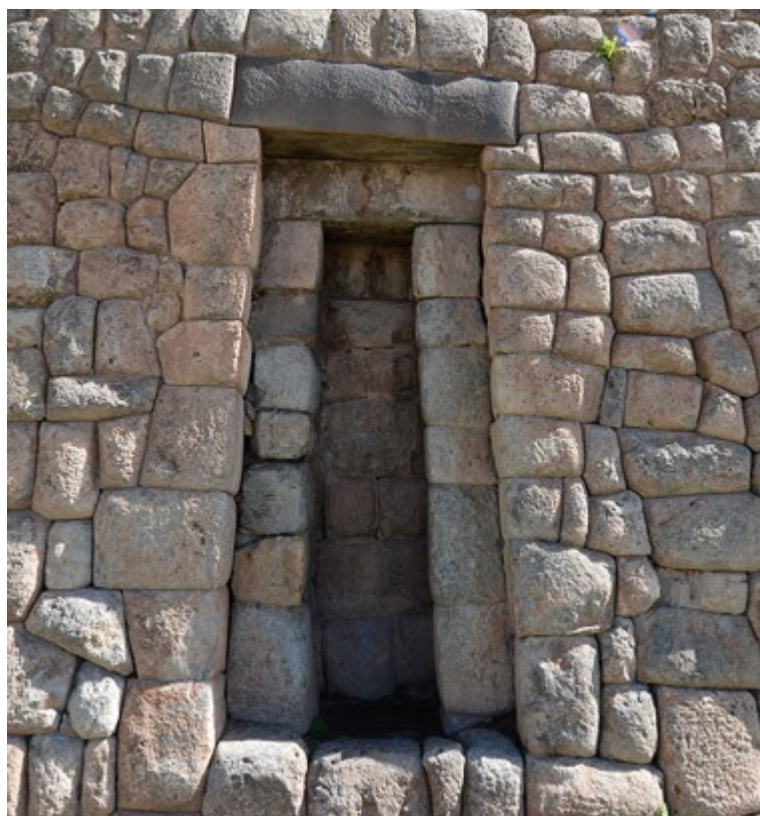
**Figura 3.34** Nicho de la fachada del Qoloqampata (Foto: A. Rifà).

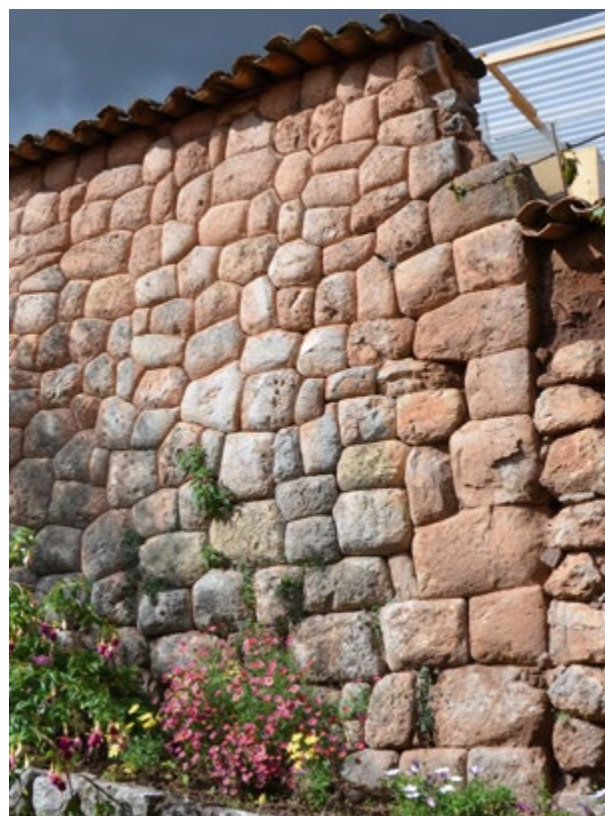
**Figura 3.35** Angulo de un recinto Inka en el jardín situado detrás de la catedral (Foto: R. Mar).

Podría corresponder a un elemento arquitectónico del recinto denominado Qiswarkancha o Uchullo.

reconocer la reutilización de bloques antiguos de piedra. Continúan bajo la cuesta del Almirante hasta alcanzar el jardín situado detrás de la catedral (Fig. 3.35). Allí giran y se dirigen hacia la plataforma que delimitan los muros de diorita verde de Hatunrumiyoq, donde terminan.

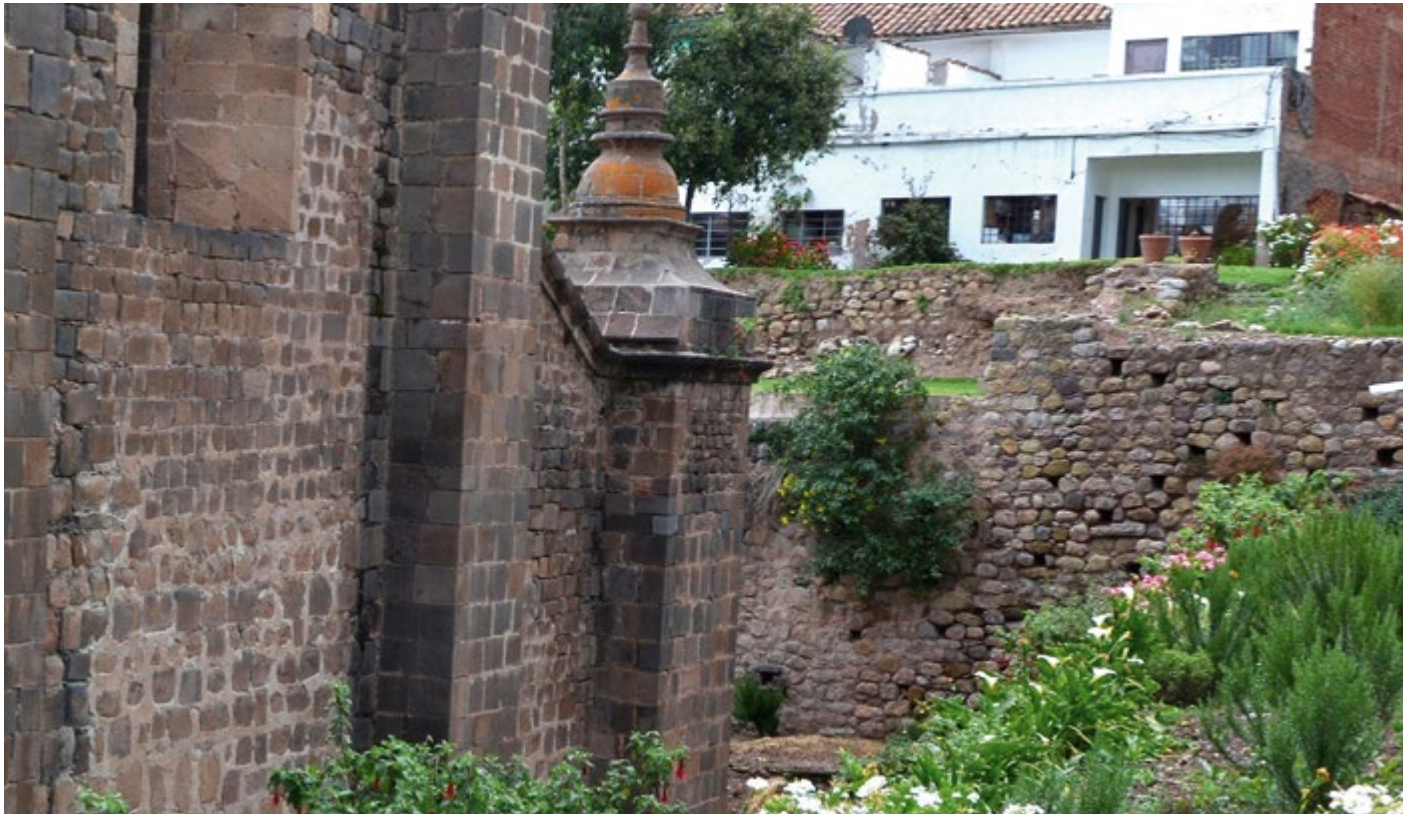
**Figura 3.36 Muros de terrazamiento escalonado situados detrás de la Catedral** (Foto: R. Mar).

Su interpretación está relacionada con los datos de los cronistas. Éstos refieren que la primera iglesia cristiana fue un “galpón” (kallanka) que se abría hacia la Awkaypata. Más adelante fue sustituido por la Catedral. Este espacio aparece asociado con el Cuiusmanco, citado como la “audiencia de indios”.

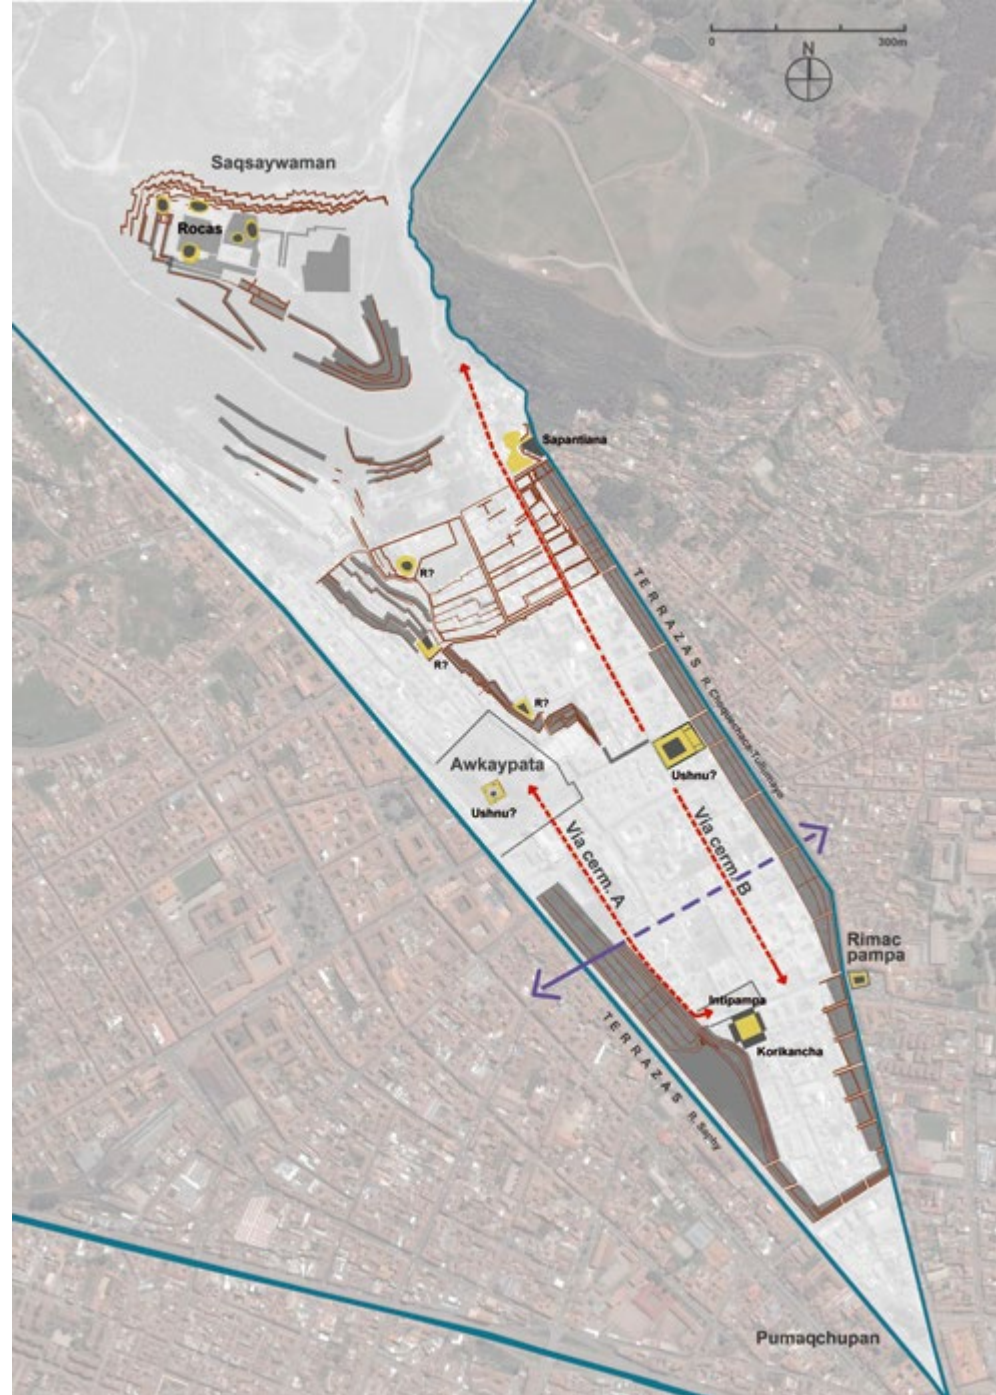
**Figura 3.38 Diseño y planeamiento en la Refundación del Cusco Inka** (Dibujo: R. Mar/J.A. Beltrán-Caballero).

Los sistemas de terrazas, andenerías y las dos vías ceremoniales A y B.

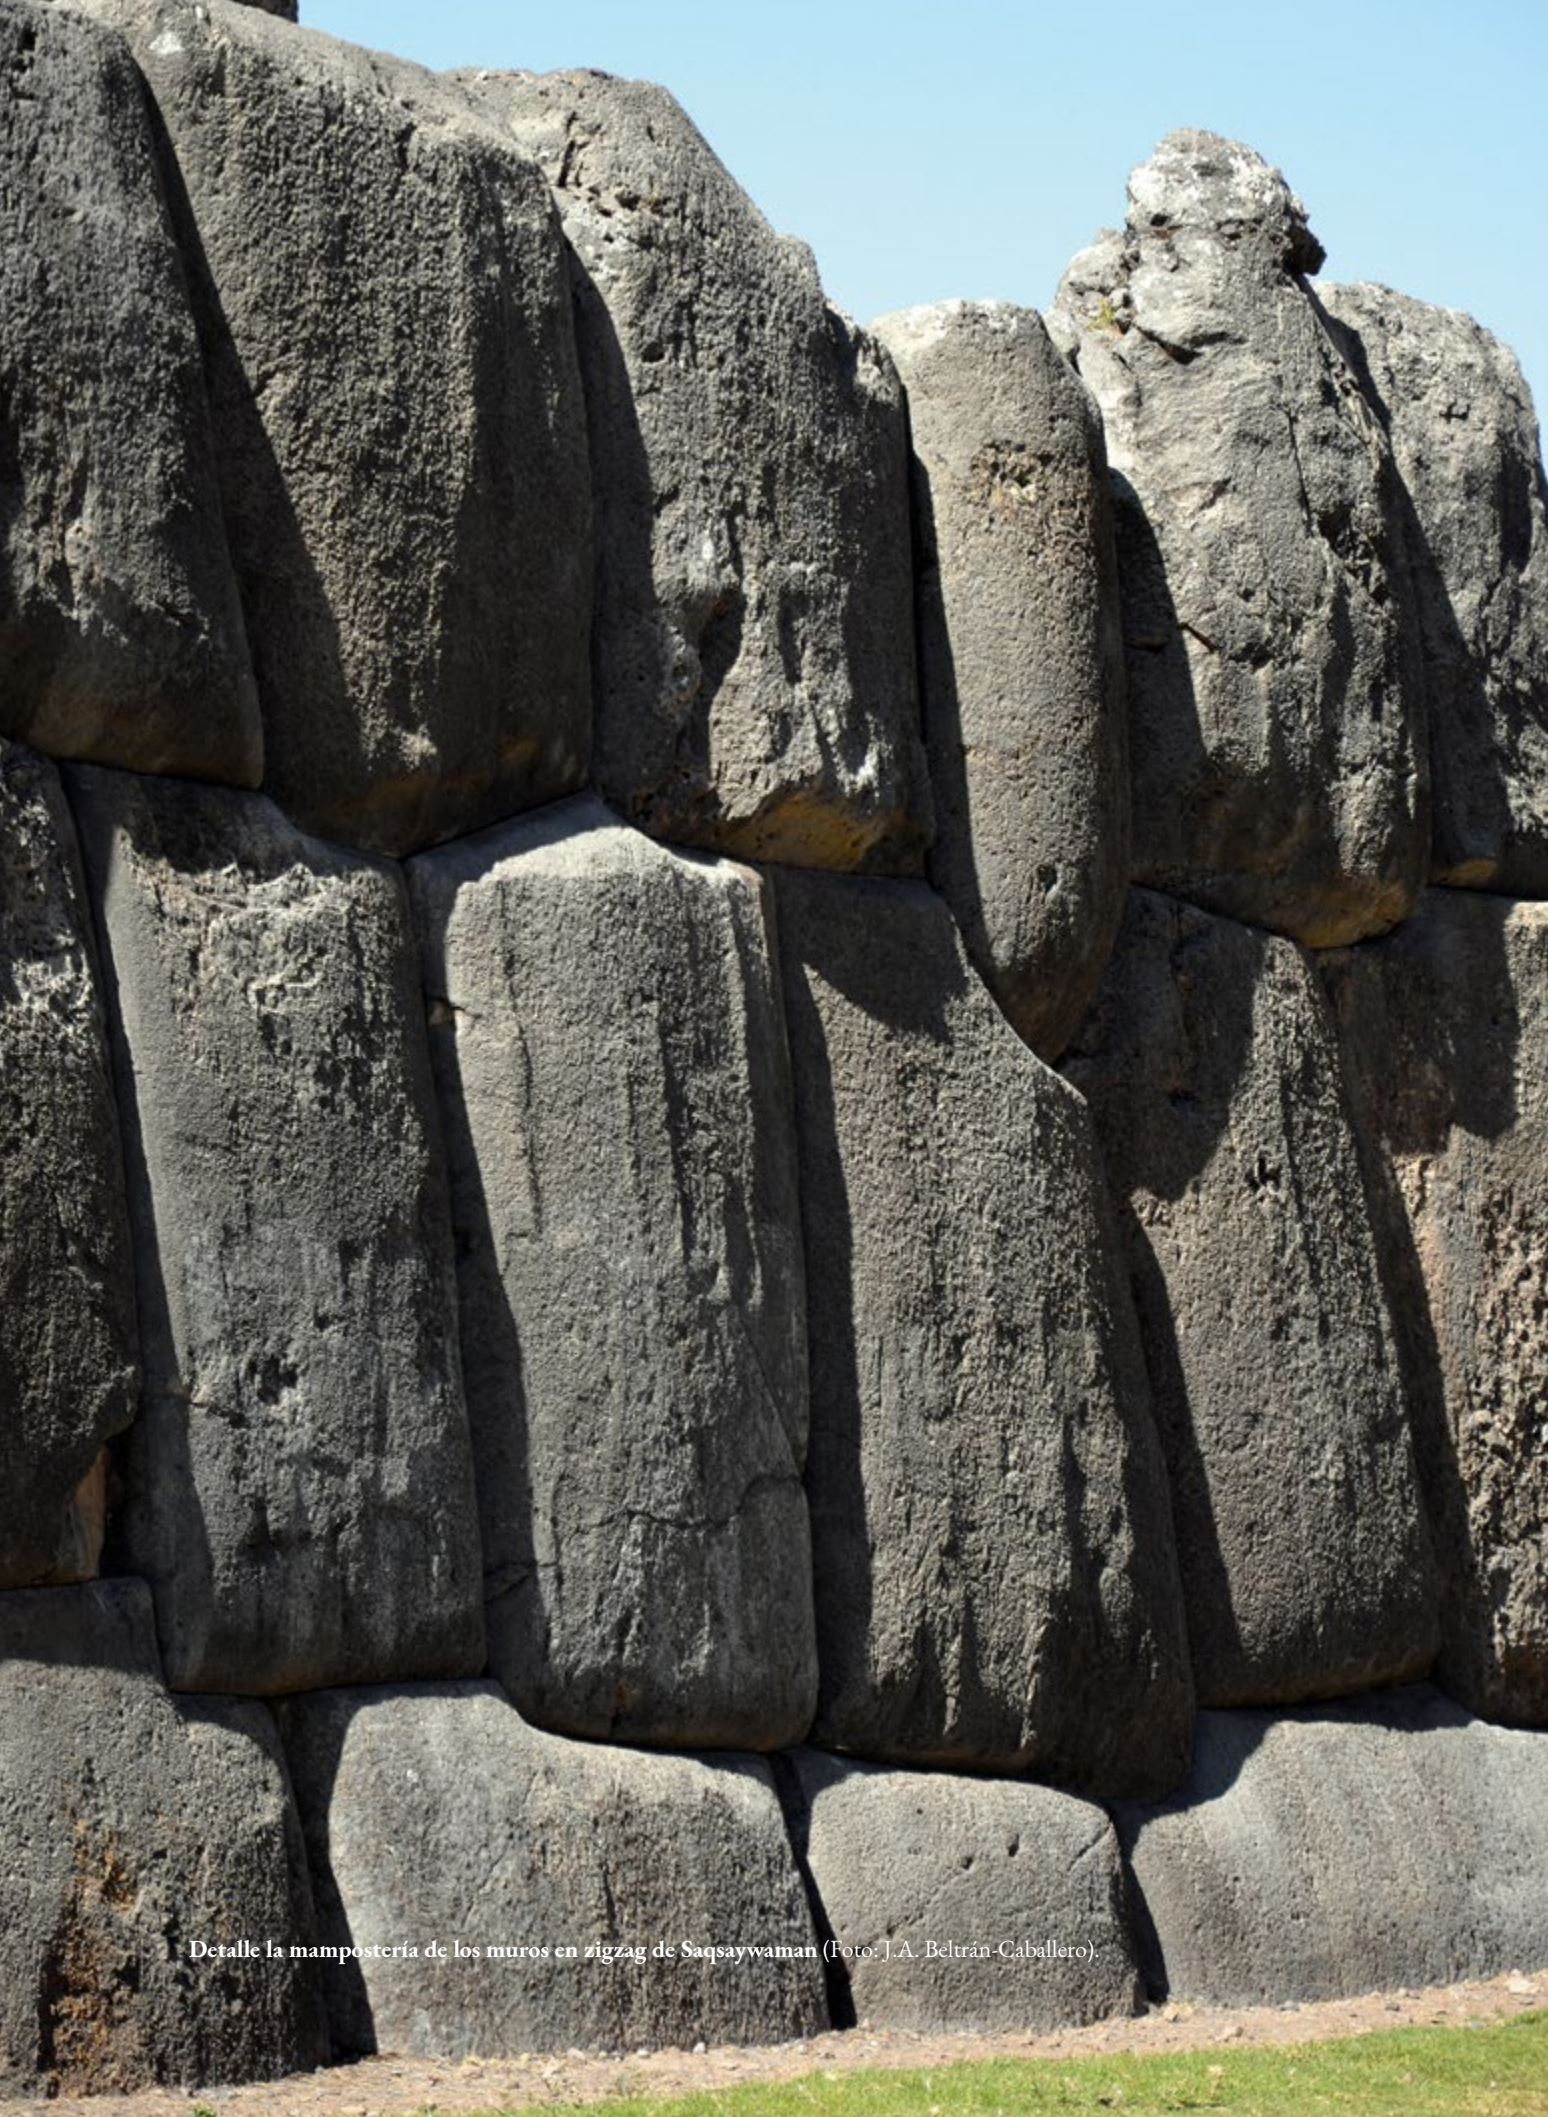
Detalle la mampostería de los muros en zigzag de Saqsaywaman (Foto: J.A. Beltrán-Caballero).

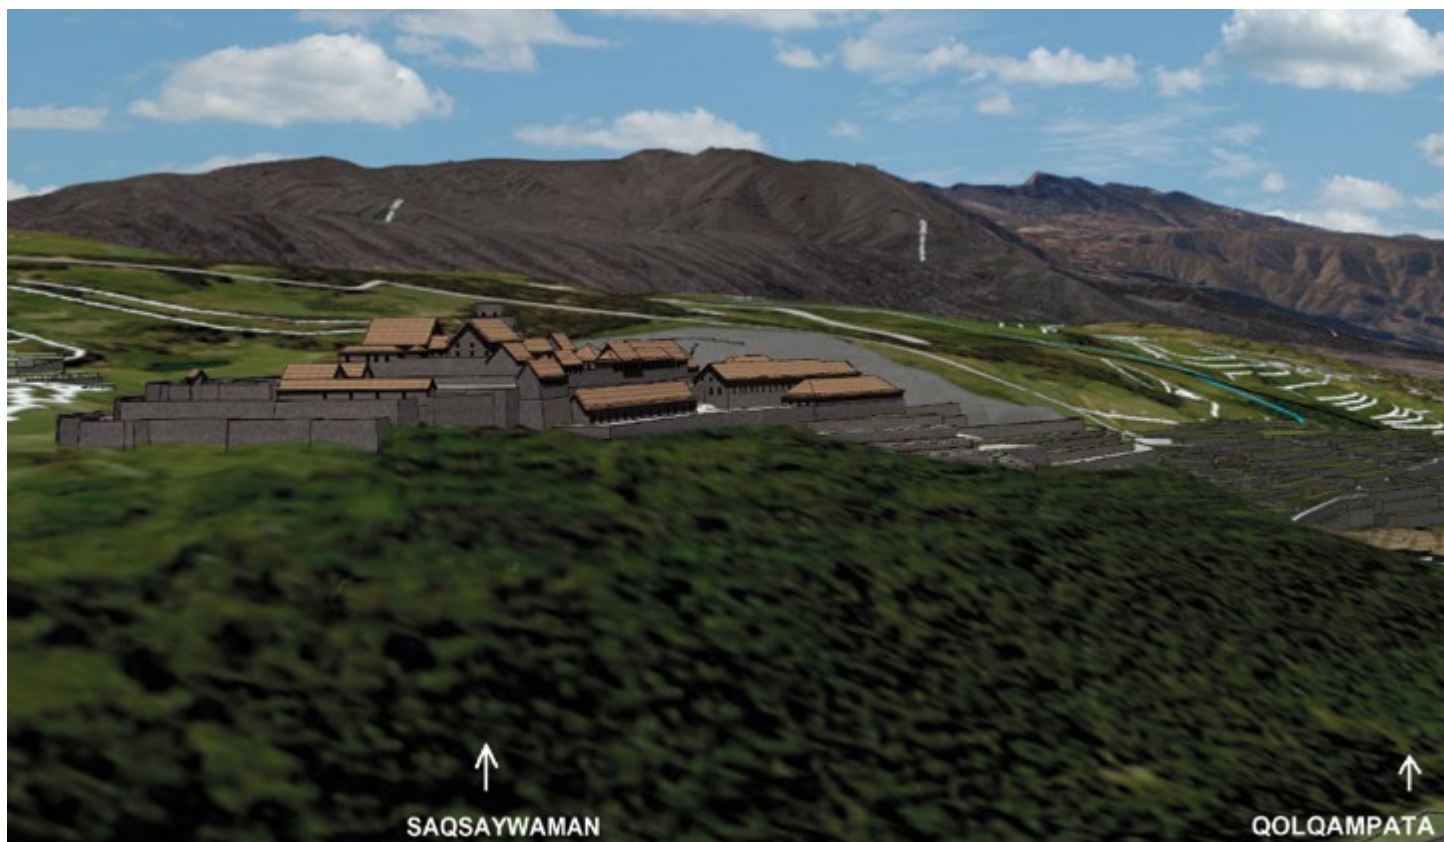
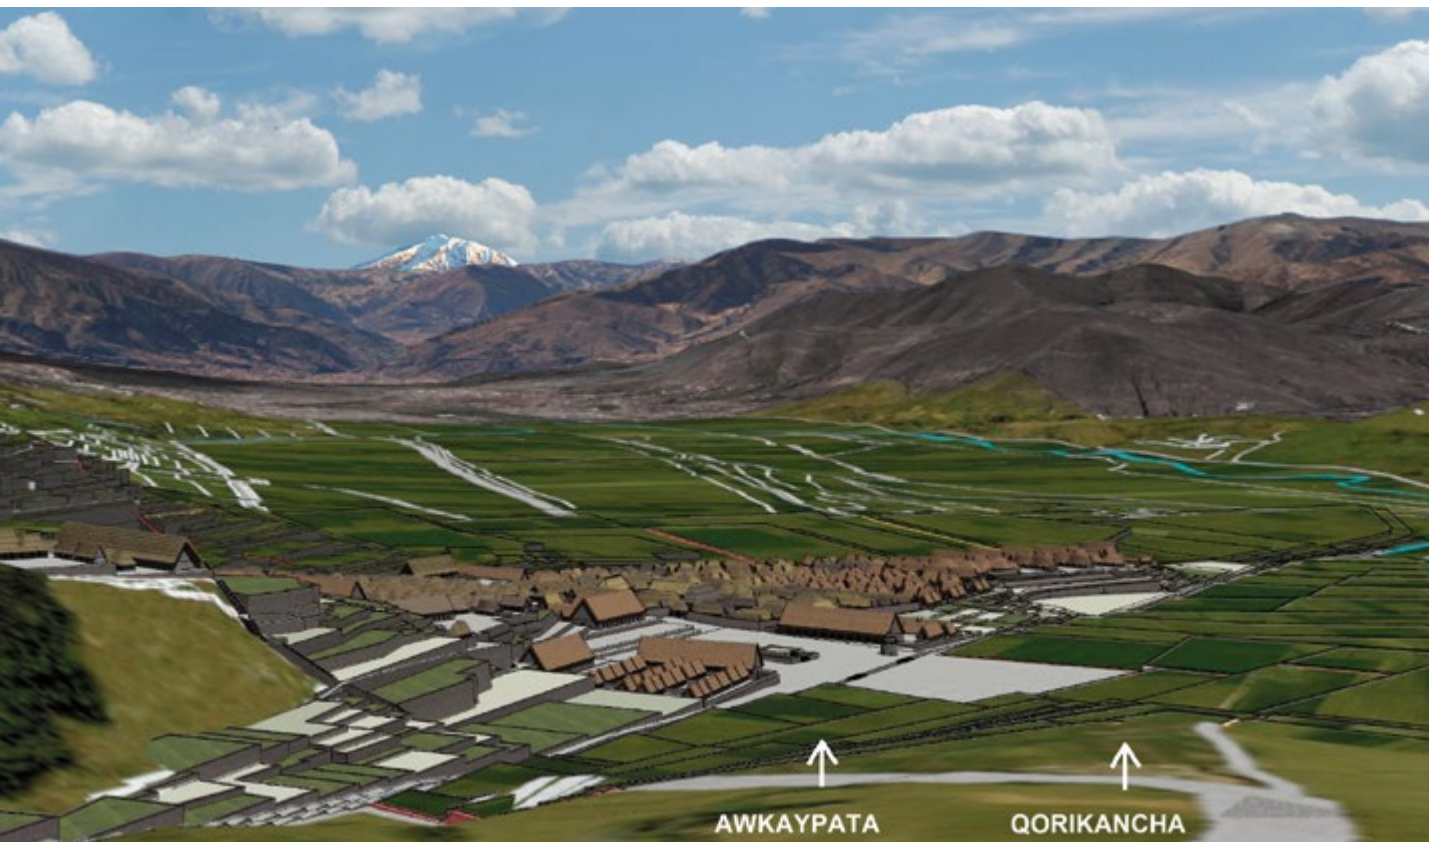
**Figura 4.1. Reconstrucción hipotética de la ciudad del Cusco en 1532** (Dibujo: R. Mar/J.A. Beltrán-Caballero).

En el año 1532 los primeros españoles que llegaron al Cusco contemplaban sorprendidos la capital del Tawantinsuyu. Dominando el tejido compacto de calles que formaban el corazón de la ciudad y visible desde cualquier punto del valle, se alzaba Saqsaywaman (a la izq.).

A los pies de este impresionante conjunto se extendía el Centro Sagrado de la capital Inka. Más allá de éste, un complejo sistema de terrazas agrarias, canales de irrigación, asentamientos y caminos conformaban el corazón del Tawantinsuyu.

En el año 1532 los primeros españoles que llegaron al Cusco contemplaban sorprendidos la capital del Tawantinsuyu. Dominando el tejido compacto de calles que formaban el corazón de la ciudad y visible desde cualquier punto del valle, se alzaba Saqsaywaman (Fig. 4.1). Los cronistas la describen como una gran “fortaleza”, con torres y murallas:

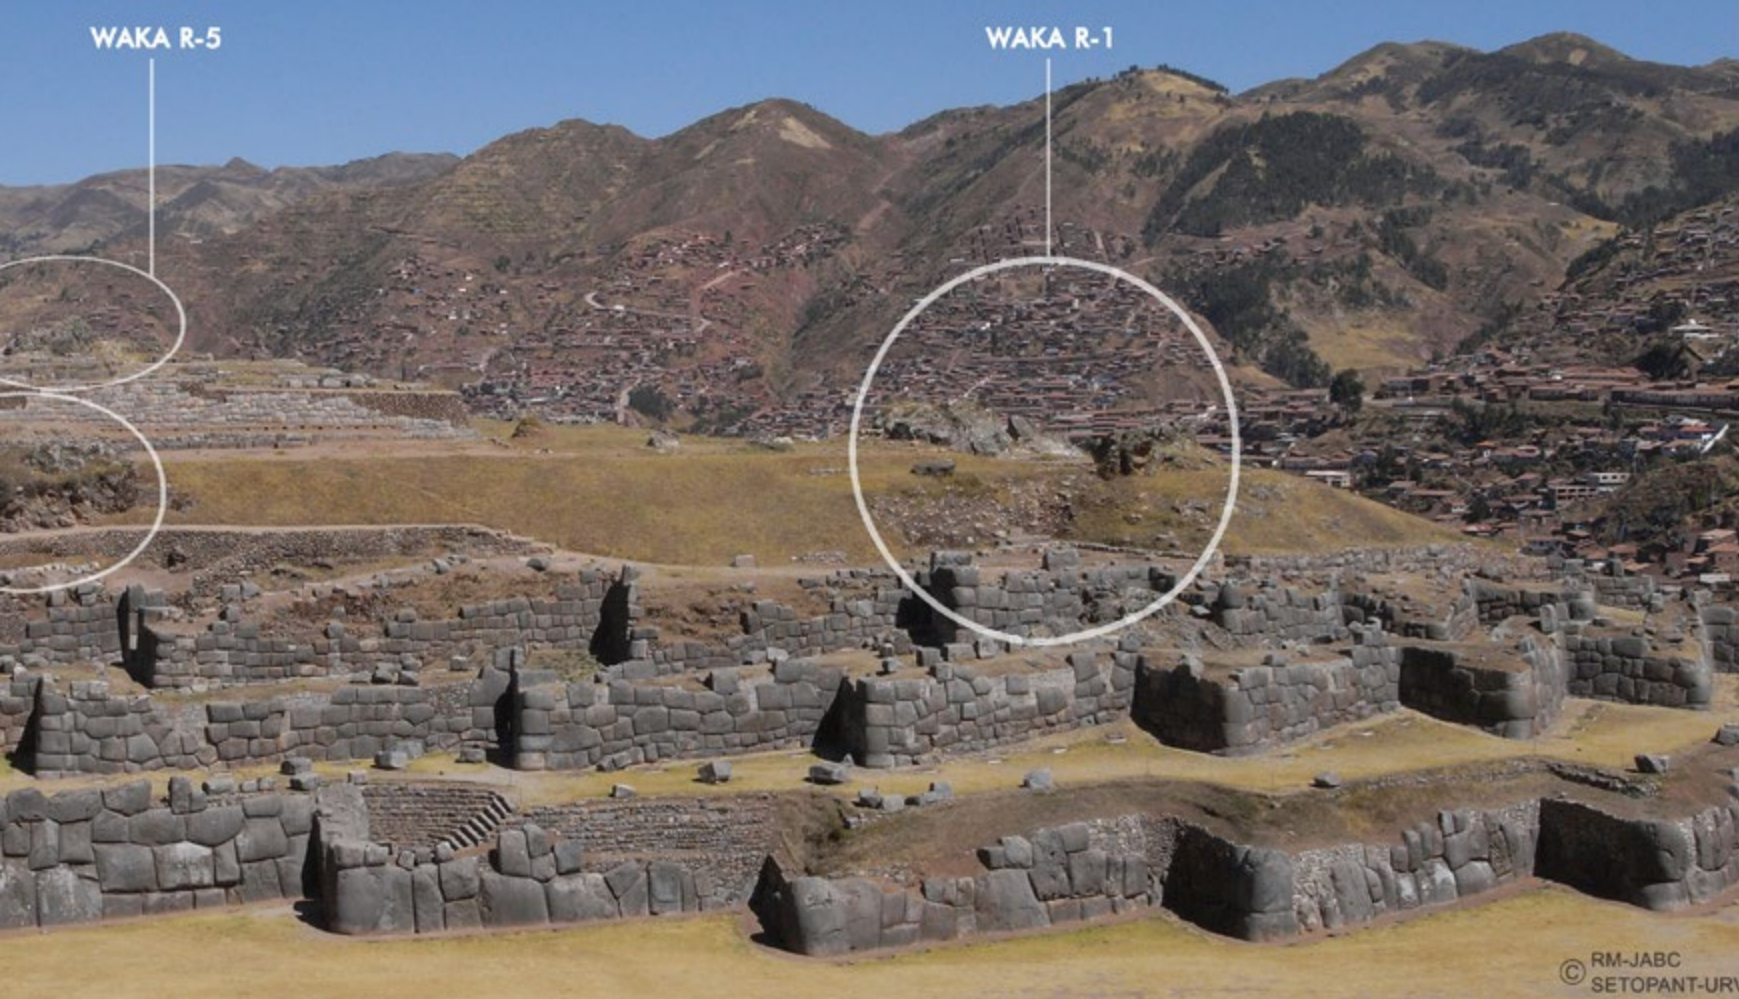
**Figura 4.5 El Sector de los Torreones en Saqsaywaman** (Foto: R. Mar).

(Arriba) Localización de las 5 wakas principales en la plataforma central de Saqsaywaman.

El sector occidental de las plataformas construidas sobre el cerro ha sido completamente excavado en los últimos 70 años (Fig. 4.5). Por ello es posible su reconstrucción gráfica completa, aunque sea a nivel hipotético. Los vestigios dibujan un tejido de construcciones distribuidas sobre dos plataformas sostenidas por muros de contención que rodean una gran Plaza Ceremonial. En la Plataforma Central, designada con la letra “A” en la figura 4.6, se construyeron cinco edificios independientes asociados con dos rocas que afloraban en esta parte de la colina. La Gran Plataforma, designada con la letra “B” en la figura 4.6, es de mayores dimensiones y albergó un edificio unitario. Sólo se conservan sus cimientos. Éstos dibujan tres cuerpos compactos, uno de ellos circular (n. 13) y dos cuadrados (n.14 y n. 16). Pudieron ser los tres torreones citados por Garcilaso de la Vega (1985 [1609]: 485-488).

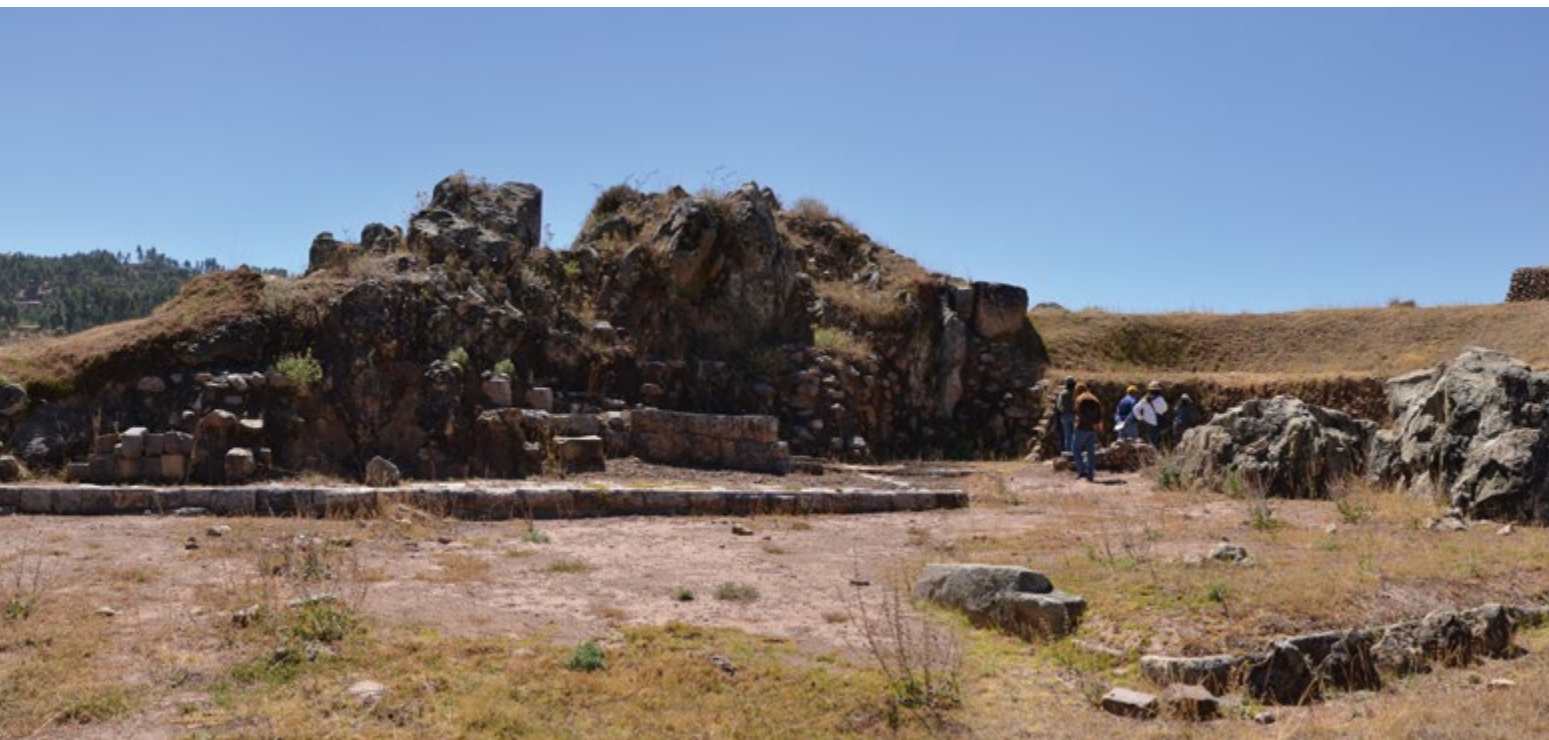
**Figura 4.7 (Pág. ant, arriba) Estado actual de las excavaciones en la waka R-1.**

La fotografía, hecha desde el edificio 1, muestra con claridad la forma primitiva de la roca: una prominencia caliza con una grieta central que permitía alcanzar el sistema kárstico subterráneo y daba salida al agua del nacedero. La waka se encuentra “a caballo” de dos terrazas funerarias en el extremo oeste del cerro.

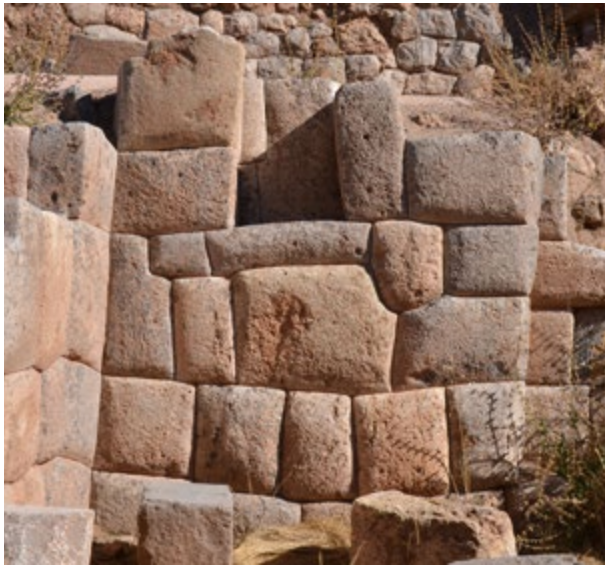
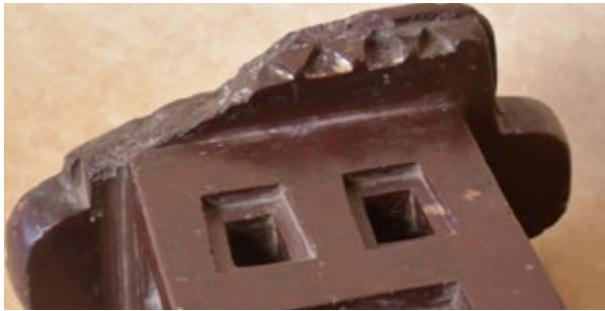
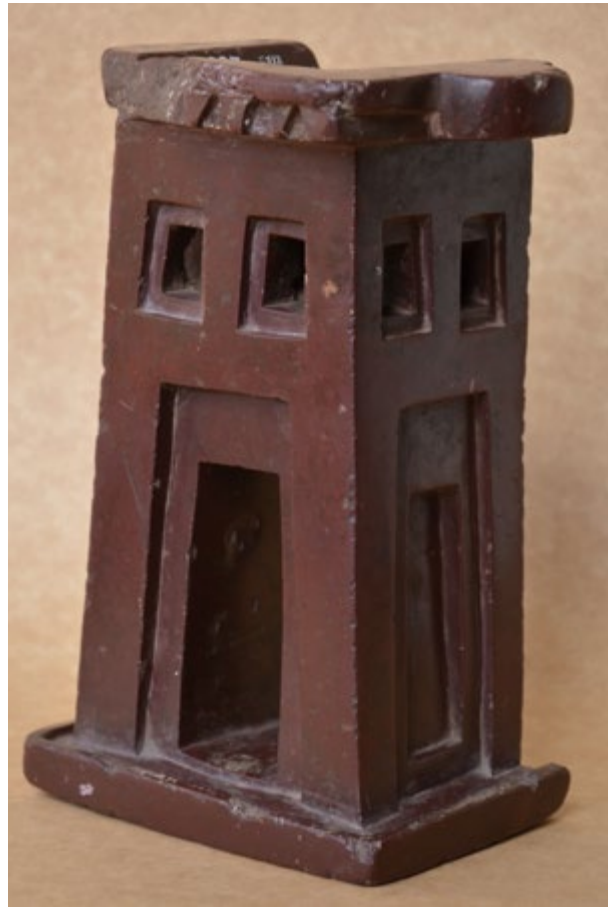
**Figura 4.11 (Dcha.) Nichos en piedra caliza de uno de los recintos del edificio 4.**

Corresponden a la cámara subterránea que abre hacia el norte desde la terraza inferior. Destaca la calidad de la mampostería utilizada para su construcción.

La waka R-3 se sitúa extremo norte de la Plataforma Central. Es también de desarrollo vertical y cuenta con numerosos restos de edificios adosados. Al tratarse de una roca adosada a la pendiente del terreno fue necesario organizar su entorno construido en dos niveles diferenciados. En el nivel inferior encontramos un edificio en forma de "L" que rodea la roca adosándose a la pendiente de la colina (fig. 4.10: Edificio 4). La planta baja del edificio se abre hacia una explanada rectangular, delimitada por un muro de contención, que alcanza las puertas centrales de los muros en zigzag. Una de sus habitaciones destaca por el buen estado de conservación. Se trata de una cámara doble realizada en una cuidada obra poligonal con bloques de caliza. Presenta un nicho trabajado con bloques de caliza con un aparejo exquisito (Fig. 4.11).

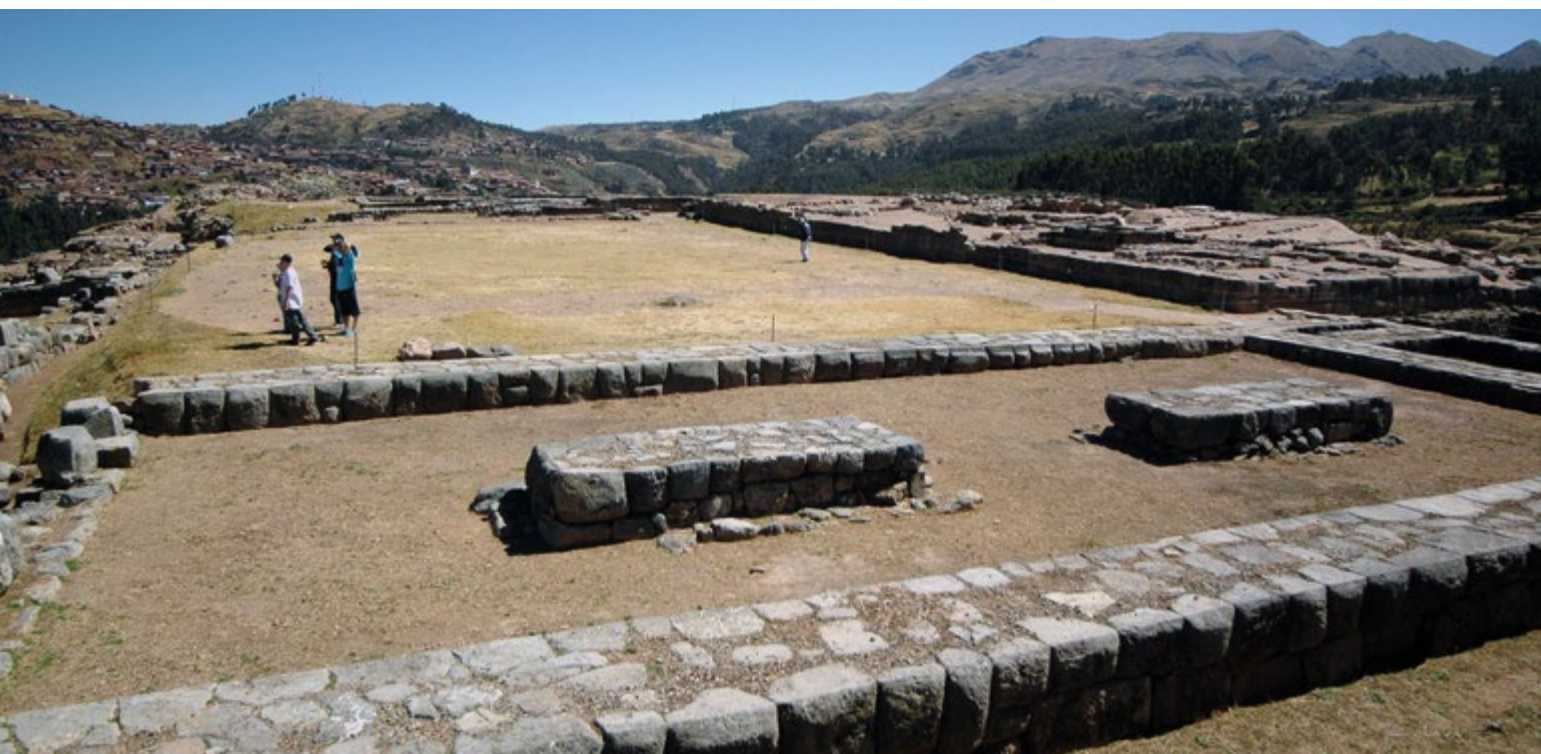
**Figura 4.14 Plaza Ceremonial. En primer término, restos arqueológicos del edificio 9 (Foto: R. Mar).**

La Plaza Ceremonial constituye un espacio rectangular de grandes dimensiones que sirvió para organizar la circulación en todo el sector (Fig. 4.14). Hemos utilizado esta denominación por analogía con los grandes espacios descubiertos de los principales asentamientos Inkas.

Su fachada este fue ocupada en toda su longitud por el frente de un gran recinto de planta rectangular de 25m x 14m (edificio 9 en Fig. 4.6) del que conservamos tan sólo las cimentaciones de 1,5 m de espesor. En el eje de la habitación se conservan dos macizos de cimentación de planta rectangular (1.7m x 1m) y sección escalonada. Corresponden con toda probabilidad a los pilares centrales construidos para soportar la cubierta del recinto. En uno de los ángulos se aprecia una hilera de bloques que podrían haber pertenecido a una construcción precedente. Por ello, es probable que este edificio corresponda a una etapa final en la configuración de la plaza.

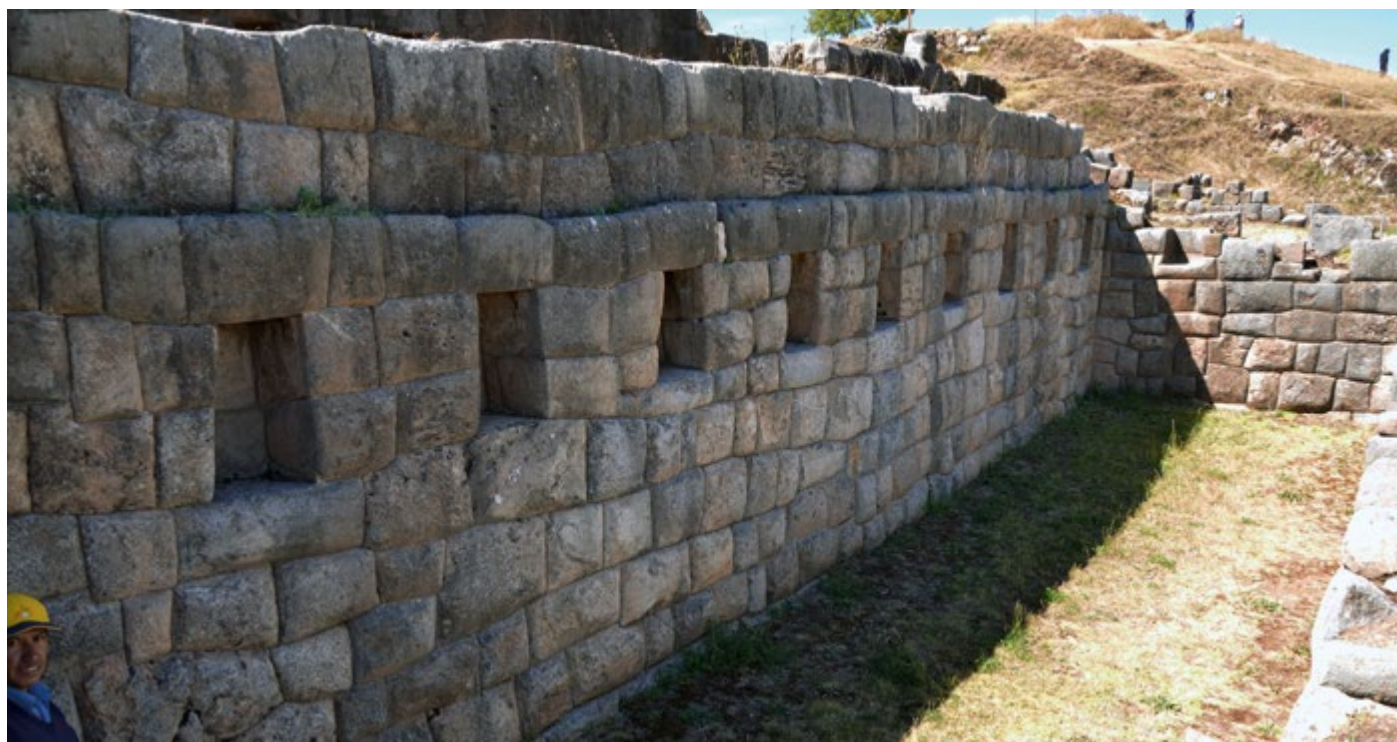
Figura 4.15 Nichos de uno de los recintos del edificio 10 de la Ladera Sur (Foto: R. Mar).

La fachada sur de la Plaza fue ocupada por un largo edificio de más de 50m. de longitud y 10m. de anchura (edificio 10 en fig. 4.15). Fue construido en la ladera de la colina, ocupando la primera de las terrazas que descienden hacia el Cusco: un edificio adosado a la pendiente del terreno, que funcionó como muro de contención para mantener horizontal el pavimento de la Plaza.

Las habitaciones del edificio 10 que se han conservado forman una doble hilera de cámaras accesibles desde la terraza inferior. Se conservan las puertas de acceso y los nichos que decoraban las paredes (Fig. 4.6). Sus pavimentos están cuatro metros por debajo de la Plaza. Por lo tanto, el edificio contaba con un segundo piso que formaba la fachada de la Plaza Ceremonial. Aunque nos faltan datos para determinar su forma, podemos imaginarlo como una larga nave con cubierta a dos aguas accesible a través de una serie de puertas que daban a la Plaza. Es posible que no reprodujese la planta del piso inferior. Una alternativa es imaginarlo como un espacio unitario con una hilera de pilares centrales, al modo de una gran kallanka con una hilera de puertas regulares. En el estado actual de los restos es prácticamente imposible concluir cuál de las dos hipótesis es la más acertada. En cualquier caso, podemos afirmar que el volumen del edificio sirvió para delimitar la Plaza Ceremonial.

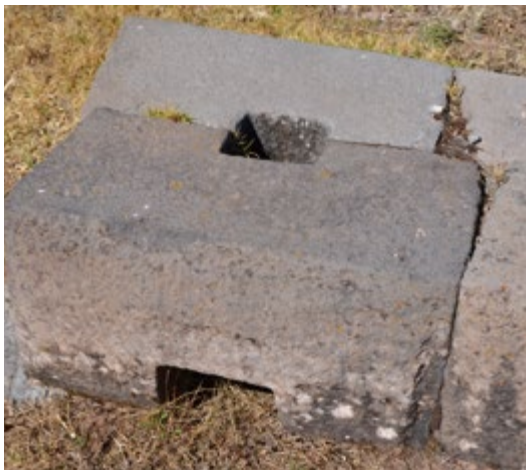
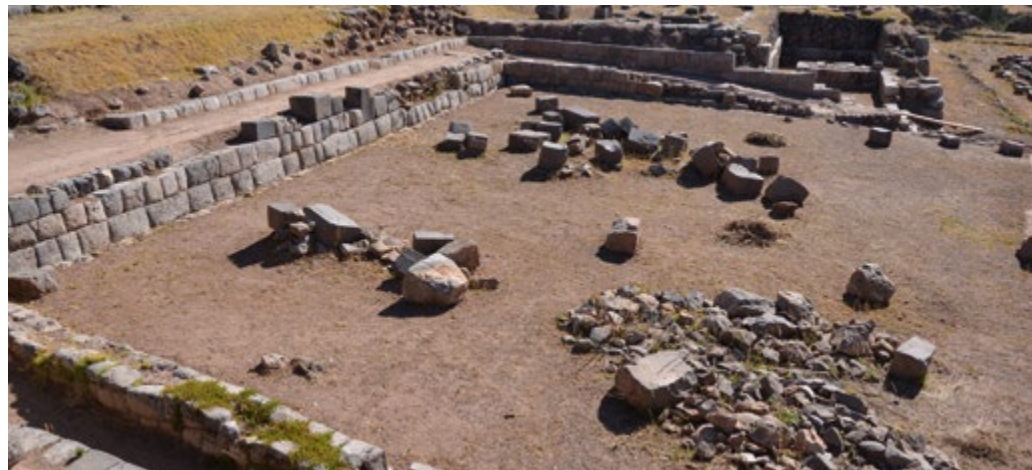
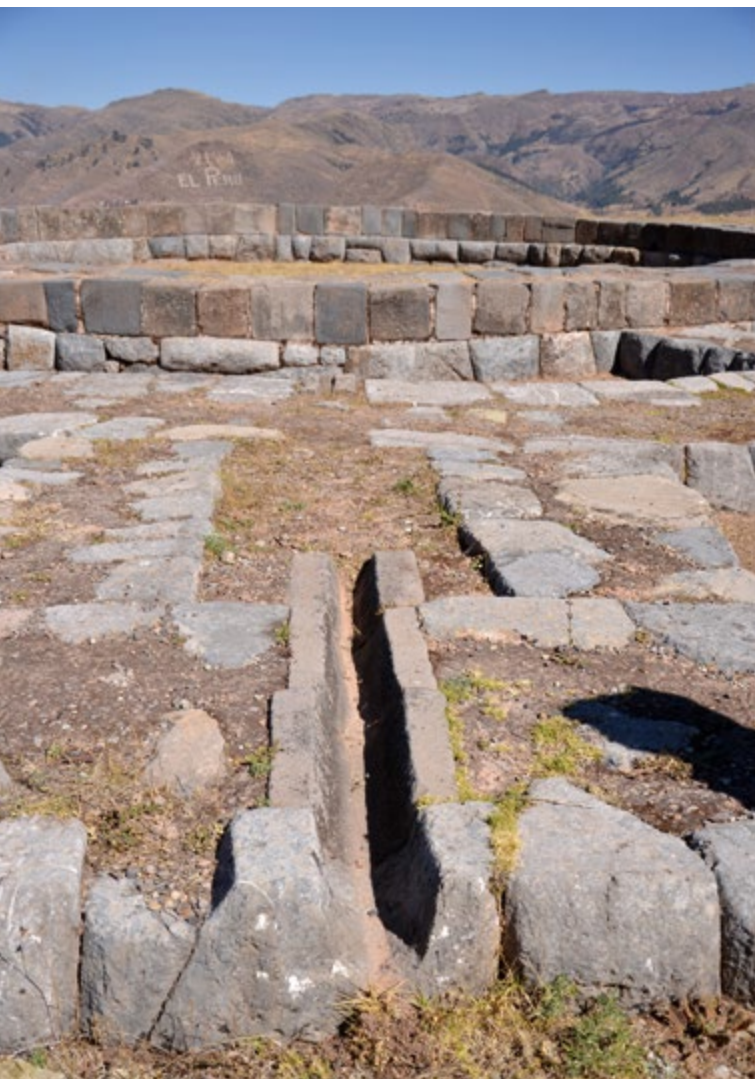
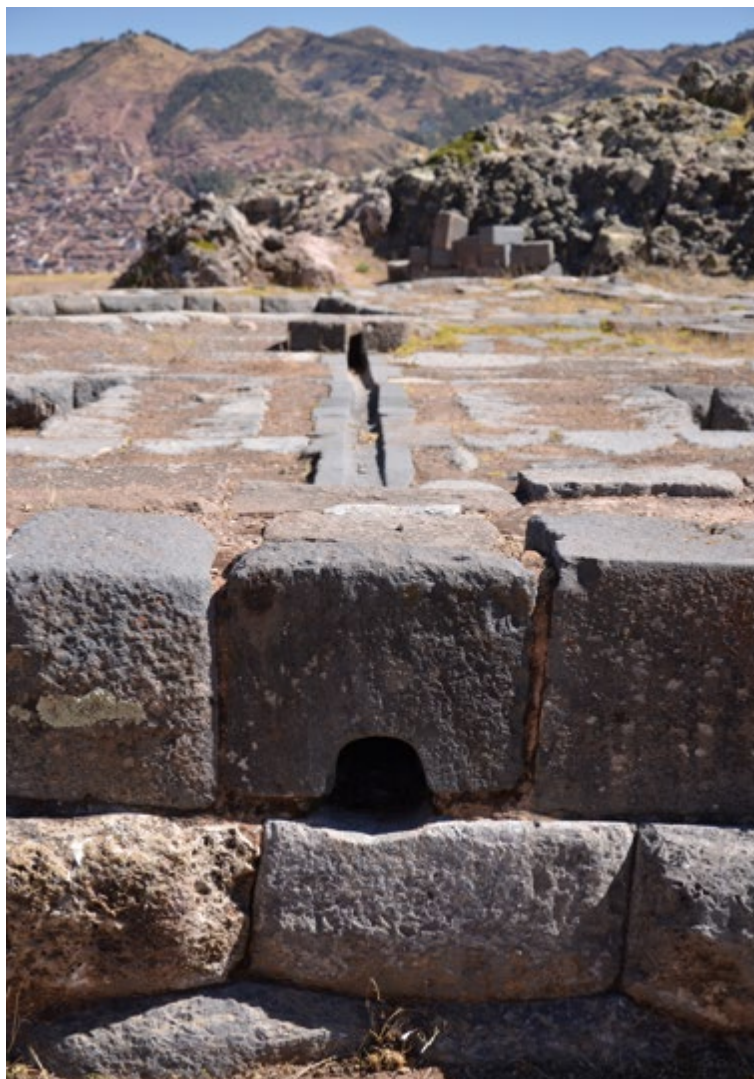
**Figura 4.18 Conductos hidráulicos en el torreón circular y en otros sectores de la Gran Plataforma de Saqsaywaman**  
(Fotos: R. Mar/J.A. Beltrán-Caballero).
