# ARQUITECTURA Y URBANISMO DEL CUSCO INKA

**RICARDO MAR  
RAMIRO MATOS  
JOSÉ A. BELTRÁN-CABALLERO**

EDICIÓN UMinho Editora 2021

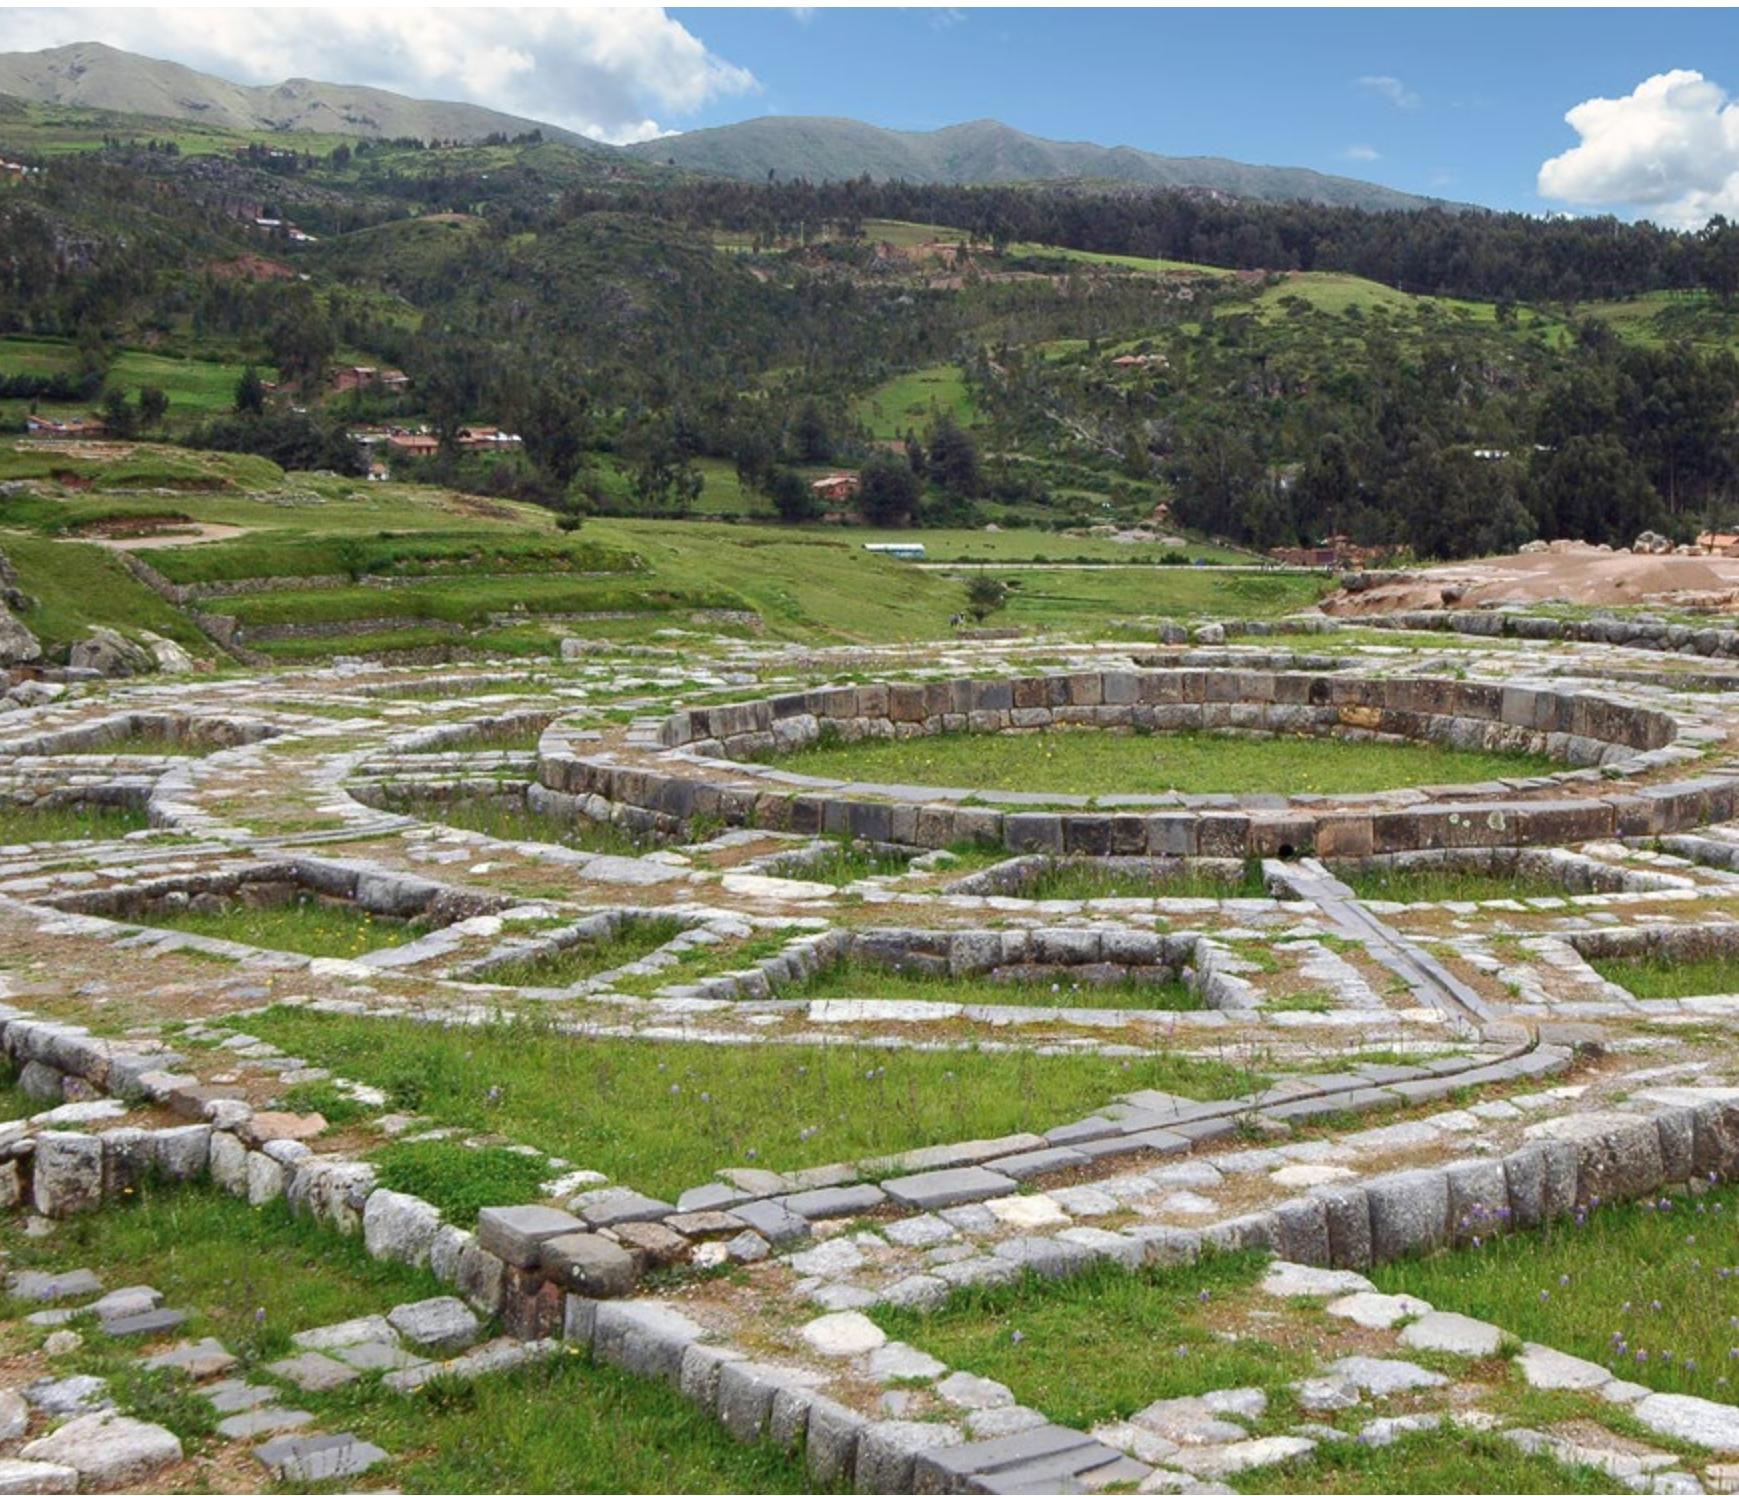
**Figura 4.19a** Restos arqueológicos del torreón circular o Muyucmarca (Foto: R. Mar).

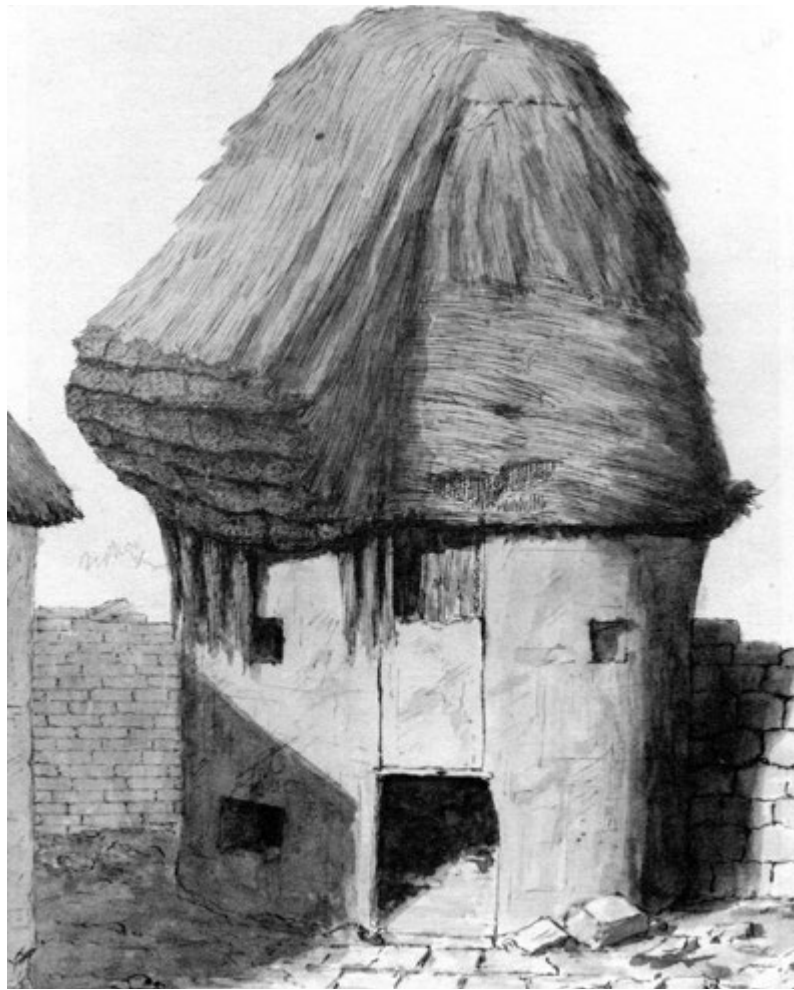
**Figura 4.19b** (pág. sgte. arriba) Edificio circular en el pueblo de Azángaro. Cuenca del lago Titicaca (Ilustrado por Squier 1877: 394).

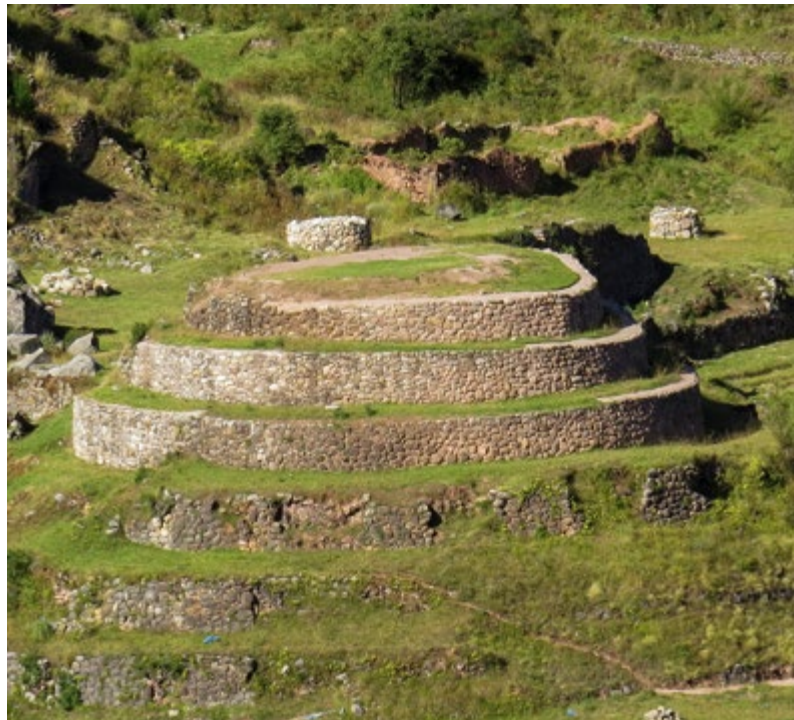
**Figura 4.19c** (pág. sgte. abajo) Terrazas concéntricas que dan forma a la sucanca del conjunto arqueológico de Choquequirao Pukio, Cusco (Foto: R. Mar).

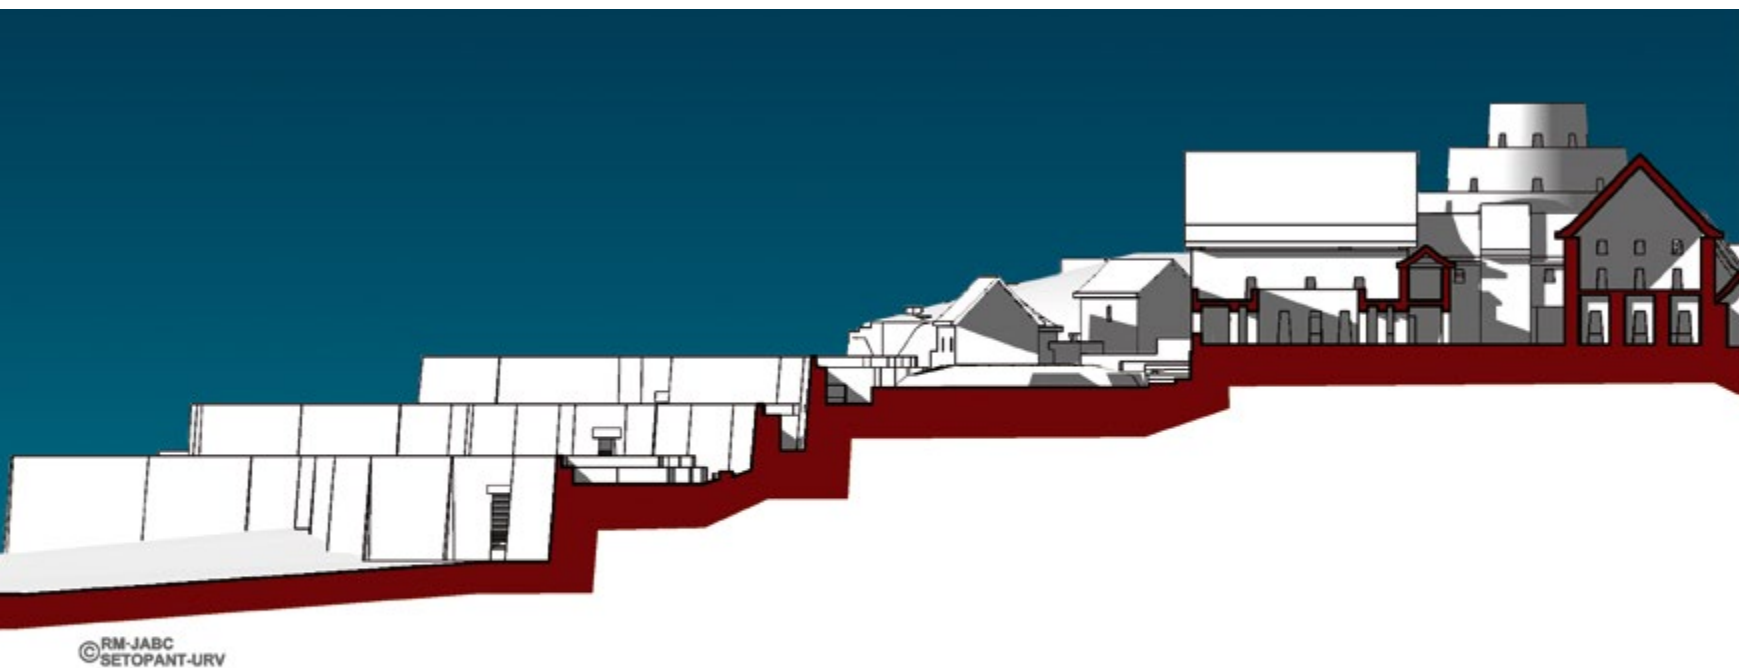
Figura 4.20 Sección reconstructiva del sector de los torreones (R. Mar/J.A. Beltrán-Caballero).

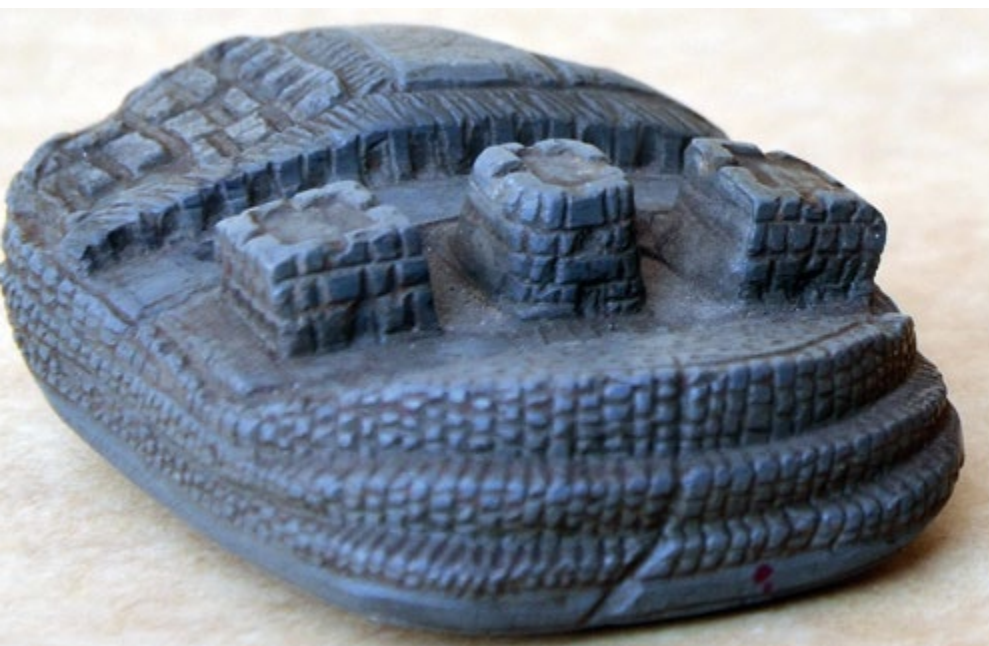
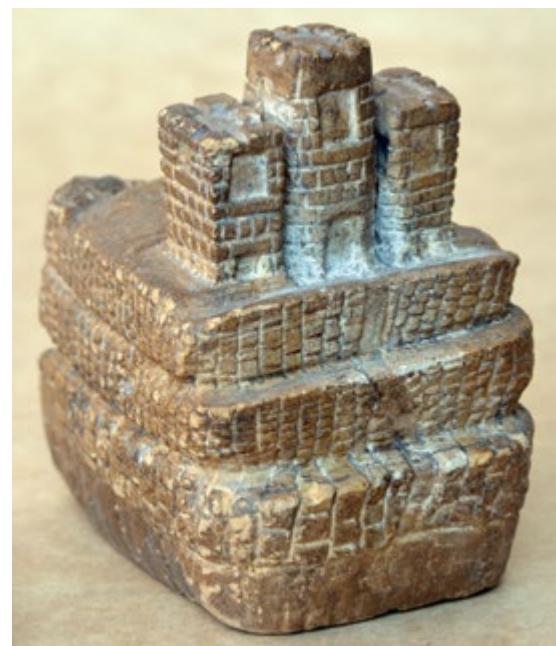
Figura 4.21 Maquetas inkas del Museo Inka del Cusco con la probable representación de Saqsaywaman (Fotos: R. Mar). Las dos pequeñas maquetas Inkas (Izquierda: 3 cm de altura; Dcha.: 2 cm de altura) son una representación simbólica de Saqsaywaman encontradas en contextos funerarios. Se reconocen los tres muros en zigzag y los tres torreones de los que habla Garcilaso.

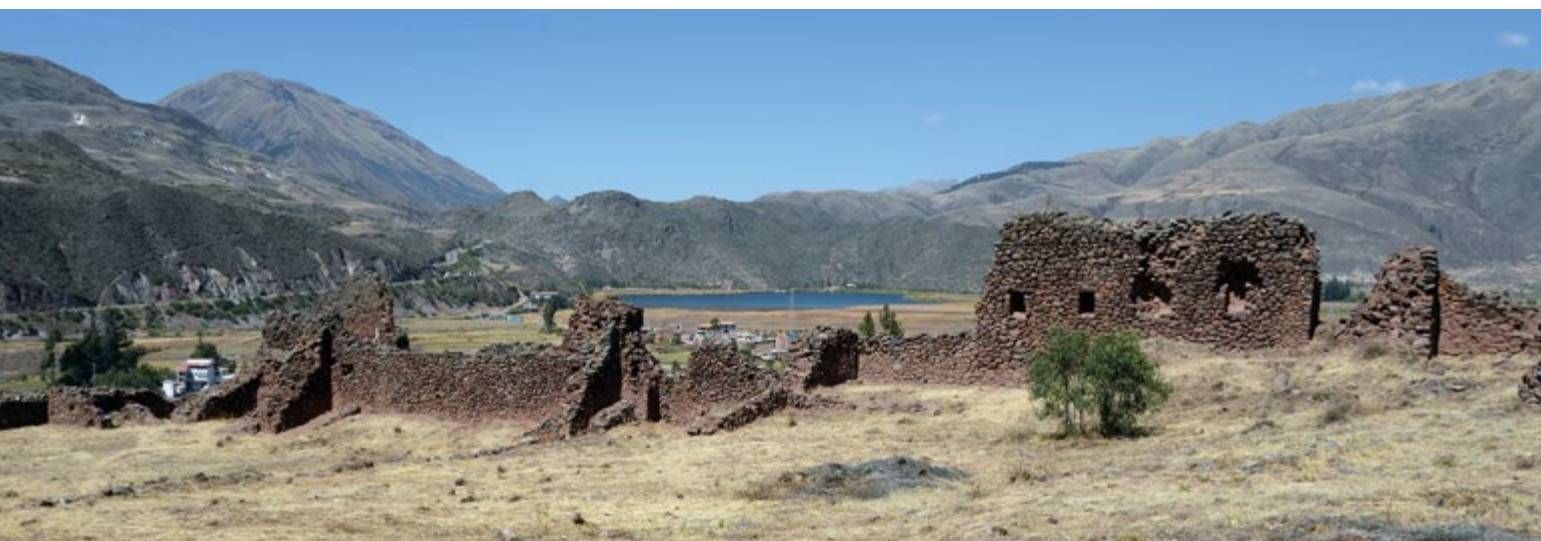
Figura 5.3 (Arriba) La cuenca de Lucre con la laguna de Wakarpay vista desde el sitio arqueológico de Choqepukio (Foto: À. Rifà).

La desaparición de este gran lago (Morkill) por la ruptura del tapón que contenía las aguas en Angostura, dejó como resultado dos grandes humedales (Fig. 5.2b). Antes de la formación del poder Inka en la región, estos humedales ocupaban la base del valle, uno en la zona de la pista del actual aeropuerto y el otro en la zona de San Jerónimo. Los dos humedales estaban separados por la pequeña colina de Qoripa, situada en el centro del valle, que hizo las veces de dique natural. Esta colina fue modelada por el extremo inferior de la lengua de hielo de uno de los glaciares que dieron su forma geológica al valle y ha conservado algunos depósitos de la morrena formada con los detritos de piedra arrastrados por el glaciar. Más abajo, ya sobrepasada la colina, las aguas eran retenidas nuevamente por un residuo del primitivo tapón de Angostura. Allí se formaba el segundo humedal que se extendía delante de San Jerónimo. Un proceso geológico similar debió causar la desaparición de los otros dos lagos (Cuencas de Oropesa y Lucre). El humedal Lucre-Huacarpay constituye un testimonio que sobrevivió al colapso de la tercera laguna (Fig. 5.3).

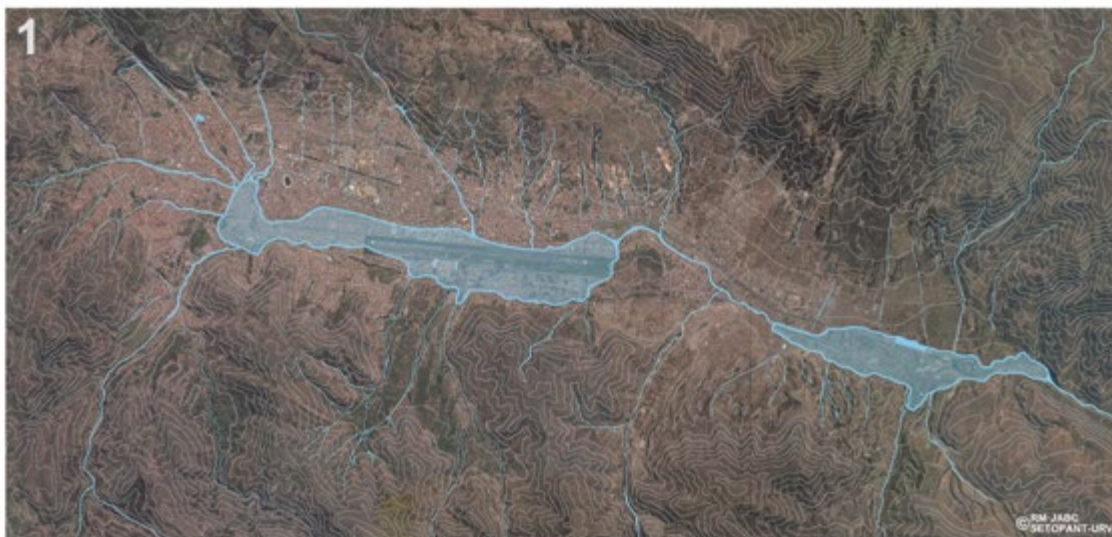
**1.** El valle del Cusco antes de su transformación por Pachacútec: Los torrentes descendían por las laderas del valle alimentando dos lagunas-humedales situadas en la base del valle y separadas por la colina de Qoripa situada en el centro de la cuenca. El Watanay no existía todavía como un cauce definido. La evacuación del agua de lluvia se realizaba a través de las dos lagunas.

Figura 5.4 (Pág. sgte.) La transformación del Valle del Cusco para la construcción de la capital inka (R. Mar /J. A. Beltrán-Caballero).

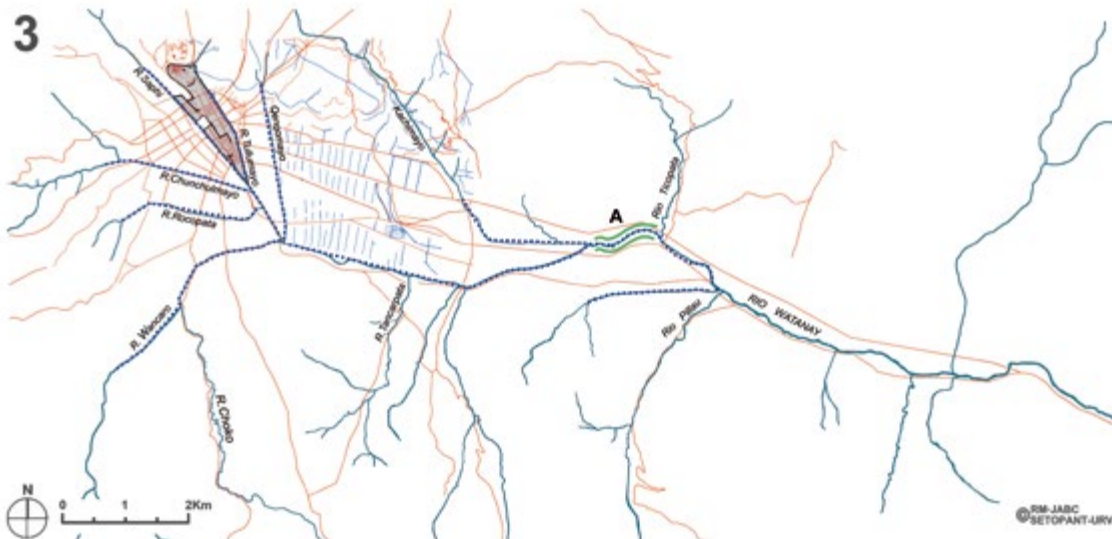
**3.** Los torrentes de la cabecera fueron encauzados siguiendo líneas rectas para dirigir las aguas de lluvia a un nuevo canal excavado en la ladera sur del valle (Río Watanay). El agua de la ladera norte fue también canalizada para que sus aguas no alimentasen el humedal. Se unió al canal del Watanay a la altura de la colina de Qoripata, donde los Inkas tuvieron que construir un profundo canal (A) para esquivar el obstáculo que formaba dicha colina.

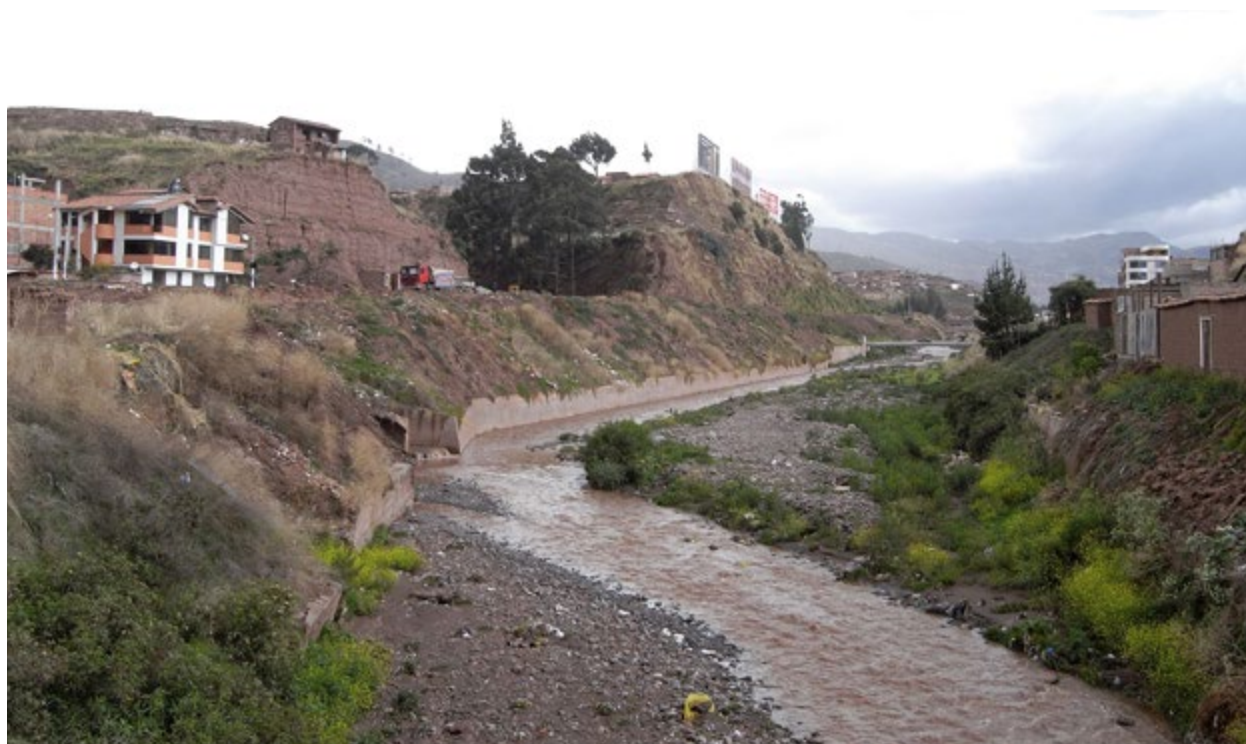
**Figura 5.5a El río Watanay en la actualidad** (Foto: R. Mar).

Después de recibir las aguas del Wankaru (Wankaru) el río Watanay prosigue aguas abajo cortando la ladera de la vertiente sur del valle. El tramo del cauce fluvial que se extiende delante de los cerros de Muyoorco, Tarcapata y Taukary corta los depósitos de fondo lacustre dejando un promontorio alargado entre el cauce y el valle. Esta imagen demuestra elocuentemente el carácter artificial del cauce.

Si se observa el perfil del río Watanay, desplazado hacía el costado sur del valle, podemos sospechar que estamos ante un cauce desplazado, que no se encuentra en la posición natural para la evacuación de las aguas: debería estar en la cota más baja del valle y en su parte central. La posición atípica del Watanay confirma que se trata de un canal artificial. Desde esta perspectiva, basta observar el trazado rectilíneo de los seis cauces de la cabecera del valle que confluyen en la formación del río Watanay para constatar que el sistema hidrológico actual de evacuación de aguas es el resultado de la canalización de los cauces originarios (Fig. 5.4). Esto es aún más evidente en el trazado del actual cauce del río cuando toma su nombre después de Pumacchupan. Después de recibir las aguas del Wankaru el canal prosigue aguas abajo cortando la ladera de la vertiente sur del valle. Delante de los cerros de Muyorco, Tarcapata y Taukary corta

los depósitos de fondo lacustre dejando un promontorio alargado entre el canal y el valle (Fig. 5.5).

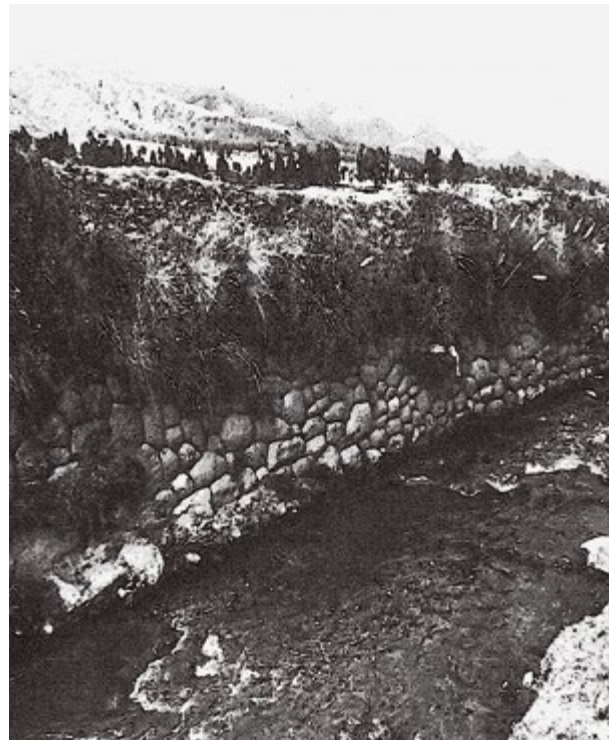
**Figura 5.5b Los torrentes canalizados y el río Watanay** (R. Mar/J.A. Beltrán-Caballero).  
(Izquierda) Detalle de la Fig. 5.4 con los torrentes transformados en canales y la delimitación del centro sagrado del Cusco con la forma de un puma agazapado (S. Agurto).  
(Derecha) La canalización inka del Watanay entre San Sebastián y San Jerónimo (Foto: Gasparini, Margolies 1977, fig. 51).

Por lo tanto, el río fue canalizado desde Pumacchupan hasta Muyna en la Cuenca de Lucre en un recorrido de casi 30 Km. Gasparini y Margolies (1977:60. Fig.51) publican una fotografía de una de las paredes Inkas del canal del Watanay, situado entre San Sebastián y San Jerónimo. Un dato arqueológico que confirma la noticia de Betáncos y el carácter artificial del cauce del Watanay. En conclusión, la obra de Pachacútec incluyó la gestión medioambiental integrada de un extenso territorio que sobrepasaba los límites estrictos de la Cuenca del Cusco. Examinaremos a continuación los torrentes canalizados

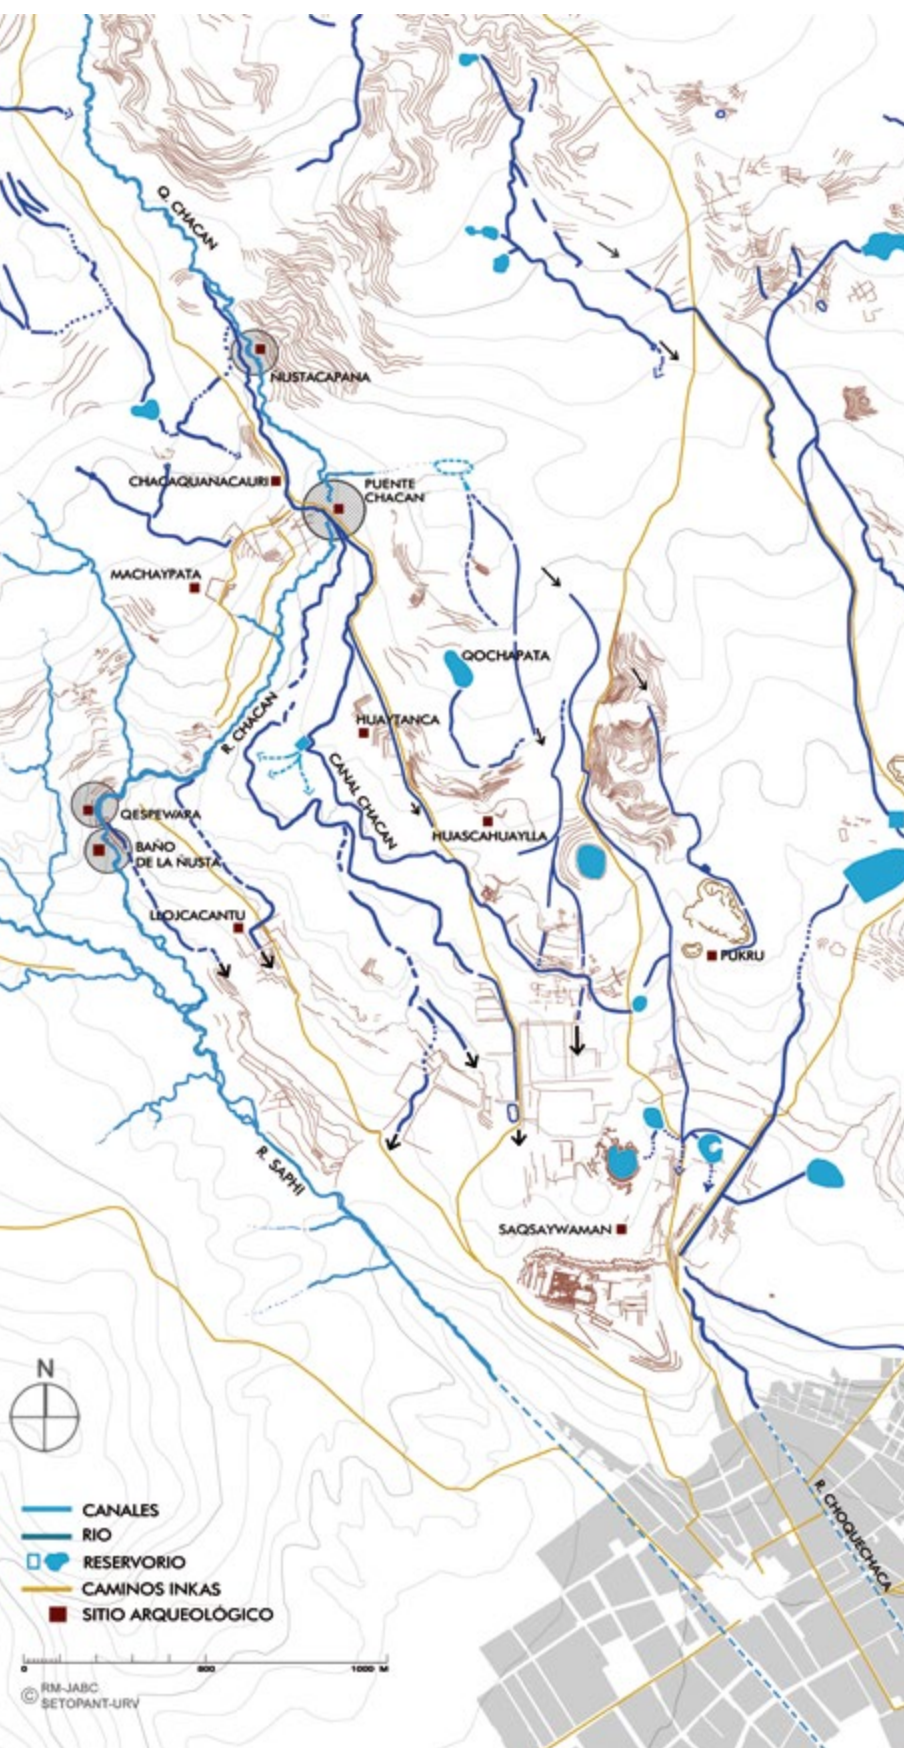
**Figura 5.6 Las sub-cuencas hidráulicas del valle del Cusco, la red de caminos y los asentamientos a partir de la documentación arqueológica y las fotografías aéreas de 1956 (R. Mar/J.A. Beltrán-Caballero).**

motivaba su concentración. Se propició la formación de ciertas lagunas y puntos de embalse o reservorios en las partes más altas del valle (Chacan y Tierras Altas de Saqsaywaman), para poder alimentar la red de canales agrarios. El agua acumulada en estas lagunas artificiales o como zona de asentamiento. Las lagunas recibieron una gestión controlada y fueron utilizadas como sistemas de acumulación de agua para regular el flujo de todo el sistema. En las tierras altas que se extienden encima de Saqsaywaman contamos con las lagunas de Wayllarqocha y Wayllarchocha. A lo pies de Saqsaywaman, se localizaría la desaparecida Tecseqocha, ubicada en el noreste de la ciudad del Cusco donde actualmente existe una calle con su nombre y el humedal del Aeropuerto. En las dos cuencas inferiores del valle se conservan aún las de Lucre y la de Guatón. Esta última, situada en el extremo final del valle, es la más grande de todas y se encuentra al pie de los cerros Piquillacta y Rumicolca. Recibe la carga del río Pajlamayo y descarga en el Watanay en el sitio de Wacarpay.

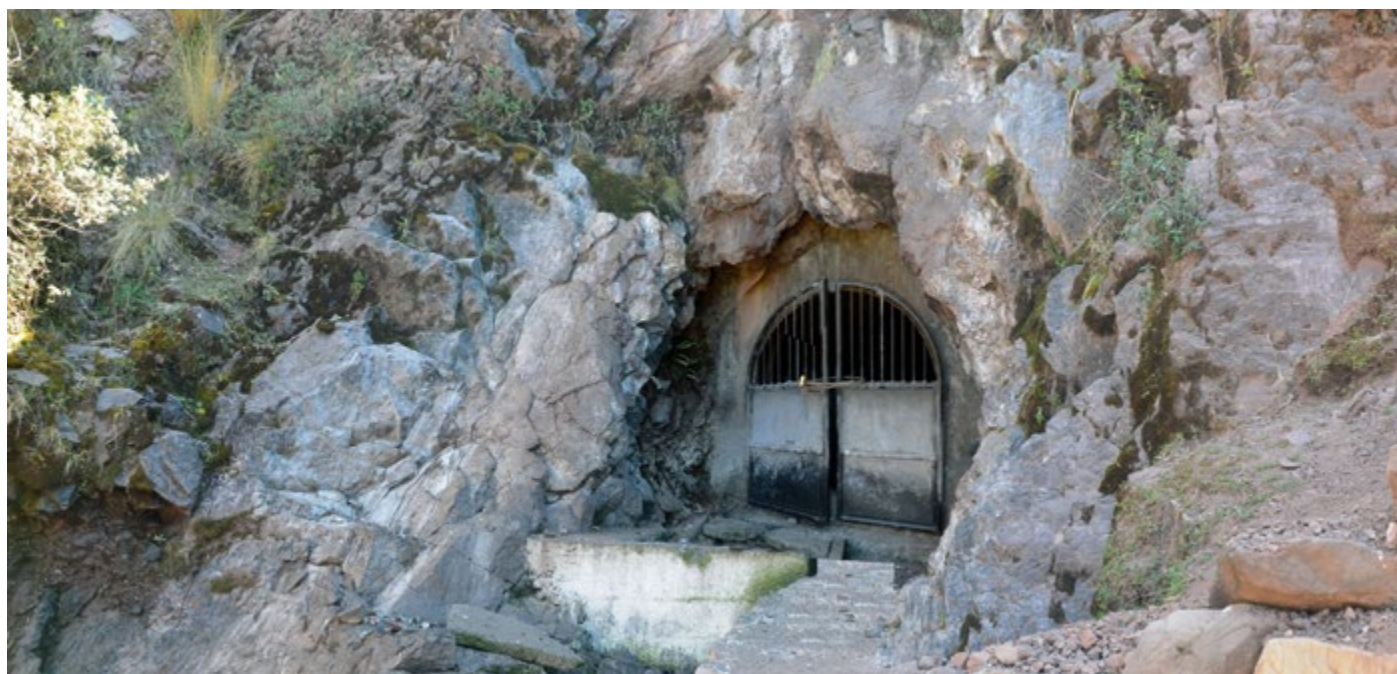
**Figura 5.8 Galería de salida del cauce del río Chacán** (Foto: J.A. Beltrán-Caballero).

Esta galería artificial fue excavada en la roca a partir de una probable fisura de origen cárstico que alimentaba un caudaloso nacedero. El agua procedía de las cavidades del macizo calizo que forma el altiplano al sur de Chinchero cuyo límite son estas montañas (Arriba).

El río Chacán nace de una galería excavada artificialmente en el punto más alto de todo el valle junto a una pequeña población aldeana llamada Salkantay (Fig. 5.8). La forma de la galería actual es el resultado de su reelaboración moderna, ligada a la conducción actual formada por un tubo de fibrocemento y destinada al aprovechamiento del agua por la población de Cusco. Sin embargo, parece probable que inicialmente se tratase de una fisura de origen cárstico que alimentaba un caudaloso nacedero. El

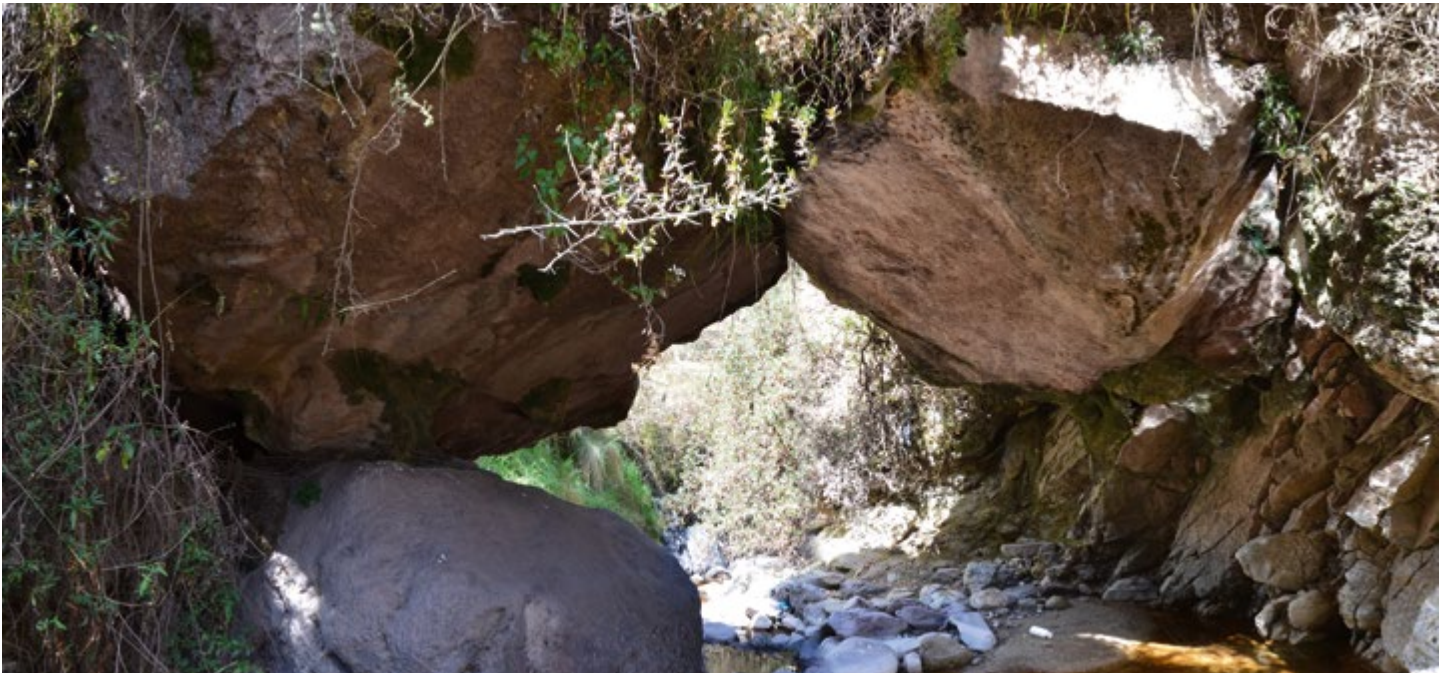
**Figura 5.9** Puente sobre el cauce del río Chacán (Foto: J.A. Beltrán-Caballero).

Este puente soluciona el paso sobre el cauce del río mediante dos grandes bloques de piedra, someramente escuadrados y en posición oblicua, que sostienen un gran dintel horizontal sobre el que discurre el camino (Abajo).

Al pie de la roca con forma de halcón, el camino Inka atraviesa el río Chacán con ayuda de un puente construido con tecnología evidentemente Inka. Se trata de dos grandes bloques de piedra, someramente escuadrados y en posición oblicua, que sostienen un gran dintel horizontal sobre el que discurre el camino (Fig. 5.9). A lo largo de un

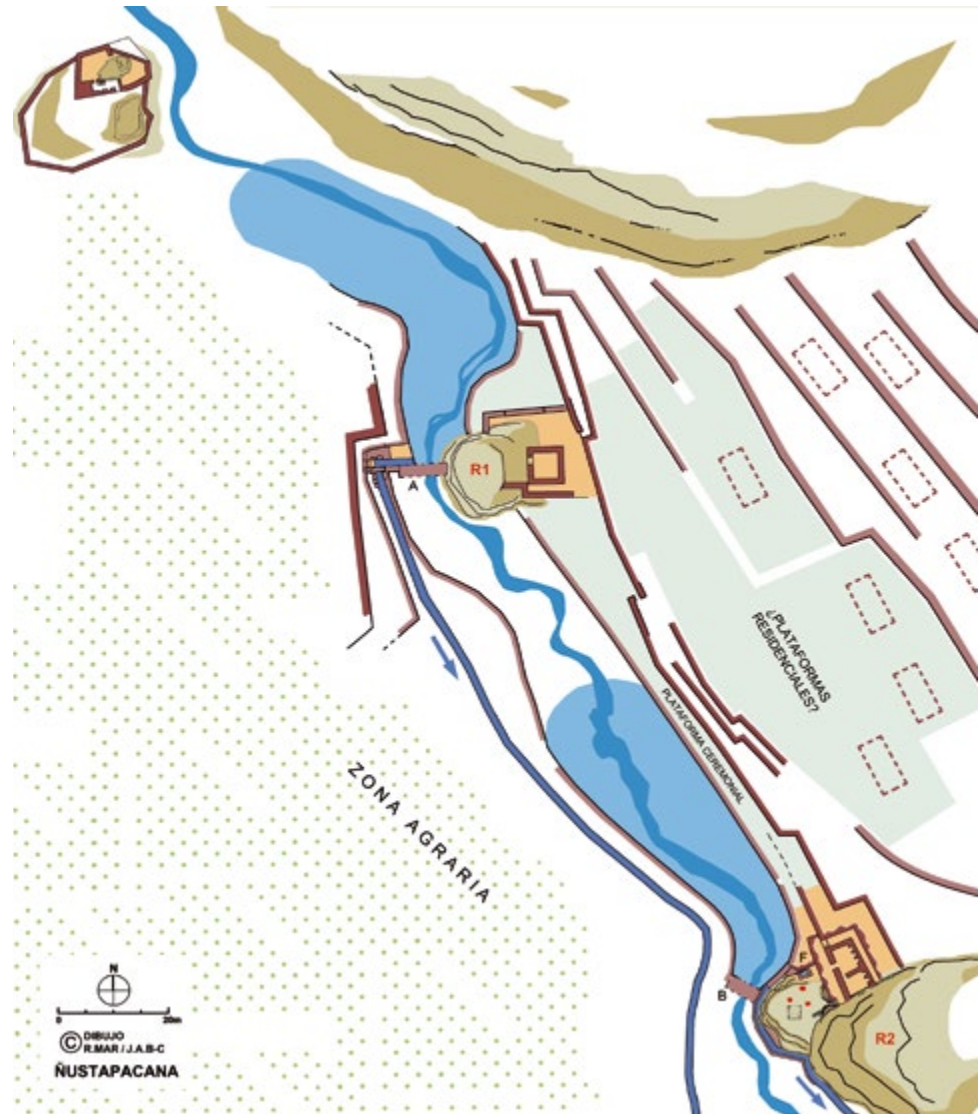
Figura 5.10 (Arriba)  
Conjunto ceremonial de  
Ñustapacana.

posiblemente de uso ceremonial formado por un sistema de muros de contención que modelaba ambos lados del cauce en la zona precisa en que se situaba la roca desprendida R.1 (Fig. 5.10, 5.11, 5.12). Ésta fue trabajada para dejar paso a la corriente de agua y servir de estribo a un pequeño puente. Se conservan las huellas en la roca de los orificios rectangulares excavados para apoyar las losas horizontales que han desaparecido y que formaban el tablero de circulación sobre las aguas. La roca fue modelada para definir una terraza elevada junto al puente en medio de la corriente de agua y junto a ella, se construyó una pequeña plataforma rectangular elevada sobre muros de contención que debía soportar un pequeño edificio techado con nichos en su interior. Desde este punto focal situado simbólicamente sobre la corriente del río, se extienden corriente abajo varios muros de contención escalonados, más o menos paralelos al cauce, que estaban asociados a pequeñas construcciones alargadas a las que se accedía mediante terrazas imbricadas con las terrazas. Se aprecia al menos el acceso en zigzag a una de las escaleras.

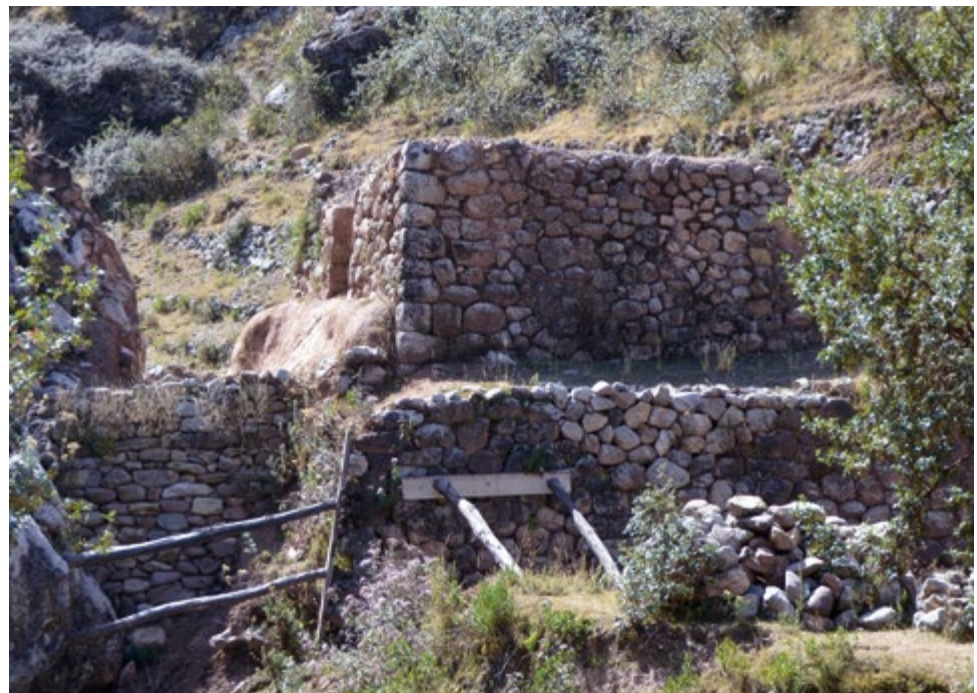
Figura 5.11 Plataforma con  
recinto cubierto detrás de la  
roca R-1.

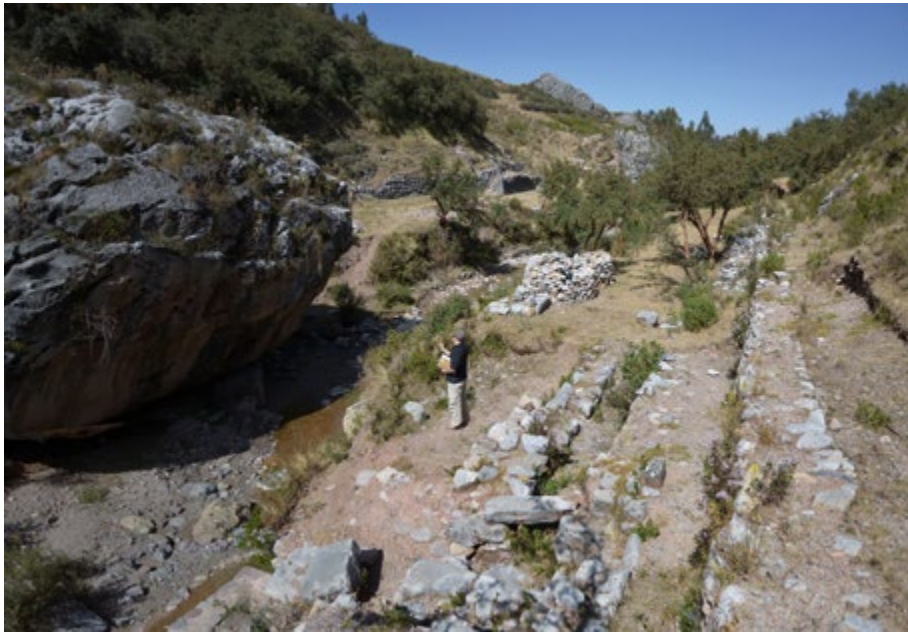
**Figura 5.12 Ñustapacana:  
bocatoma e inicio del canal de  
Chacán (Foto: J.A. Beltrán-Caballero).**

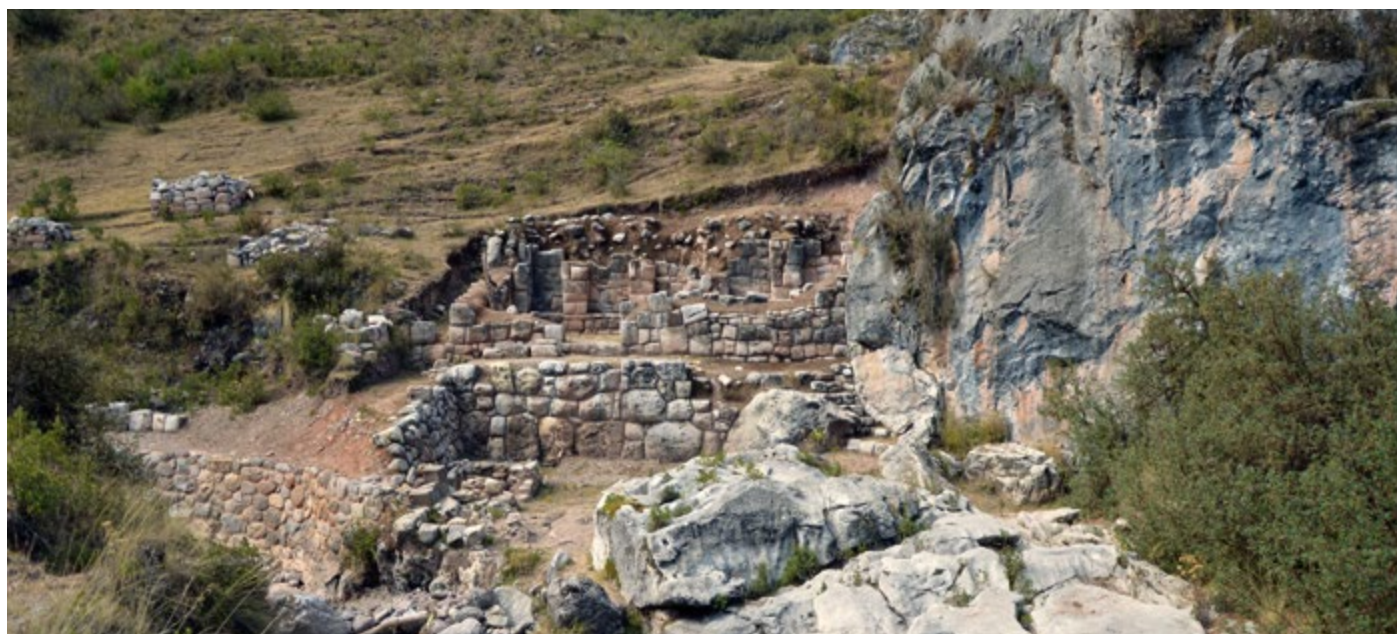
**Figura 5.13 Segundo conjunto ceremonial en Nustacapana** (Foto: J.A. Beltrán-Caballero).

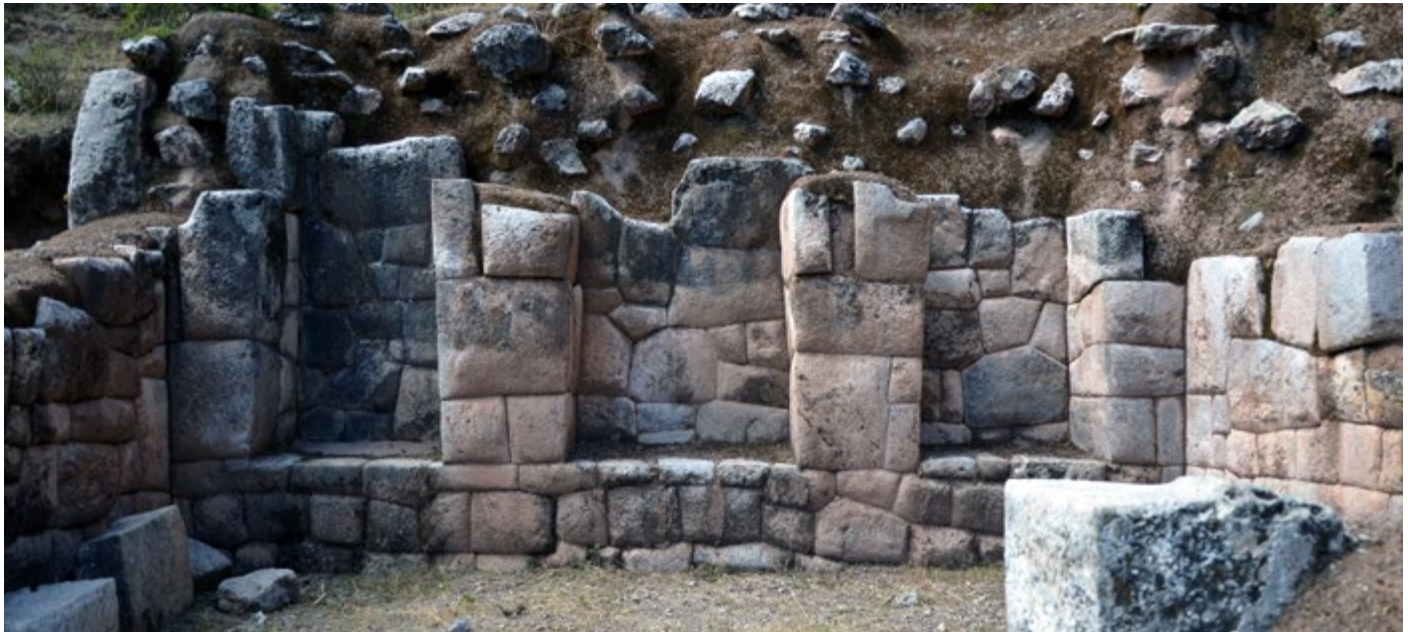
**Figura 5.14 Segundo conjunto ceremonial en Nustacapana. Habitación con nichos** (Foto: J.A. Beltrán-Caballero).

realizadas en una cuidadosa mampostería caliza de aparejo poligonal que en algunas zonas tiende a formar hiladas de bloques rectangulares. La primera forma un recinto rectangular accesible por una puerta, de unos 5 x 8 metros de tamaño. En la pared del fondo, adosadas al terreno, se construyeron tres grandes hornacinas de forma trapezoidal que debían superar los dos metros de altura (Fig. 5.14). La segunda habitación es de menores dimensiones y se accede desde la primera habitación. La cuarta pared del recinto está formada por el esperón rocoso recortado y alisado para ello. Presenta un hueco rectangular que sirvió para encajar las losas de la cubierta de la segunda habitación. Delante de ambas habitaciones se extiende una plataforma en dos niveles sostenida por muros de contención que abrazan una gran roca situada al borde de la corriente. La roca fue explanada y presenta las huellas de un sistema de conductos hidráulicos que pueden ser asociados con, al menos, una “bañera” situada junto a una de las plataformas.

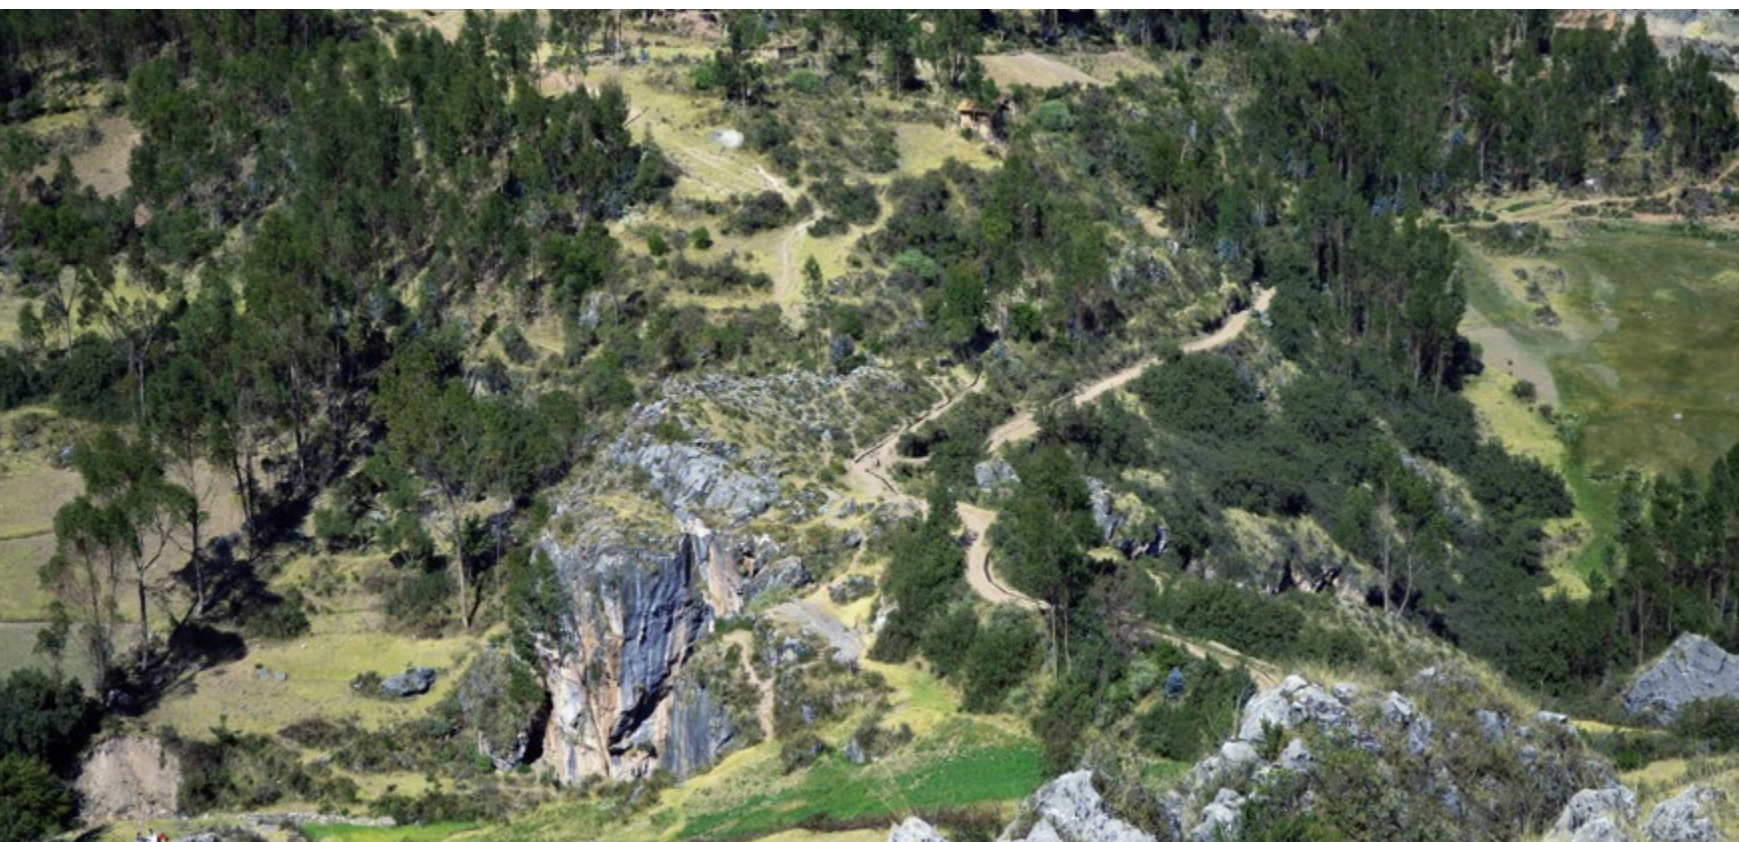
**Fig. 5.15 Vista general de Chacán con los caminos y canales que pasan sobre el “puente”** (Fotos: J.A. Beltrán-Caballero).

A partir del puente de Chacán, el agua del río prosigue su camino hacia el sur con una fuerte pendiente, mientras que el agua canalizada se dirige hacia el este, abriéndose en tres ramales diferentes para ir a buscar las terrazas de la ladera y los campos de cultivo en dirección hacia a Saqsaywaman (Andenerías de Wacarumiyoc, Wacahuaylla, Hancaqwachanan y Wayruriyocchuayo).

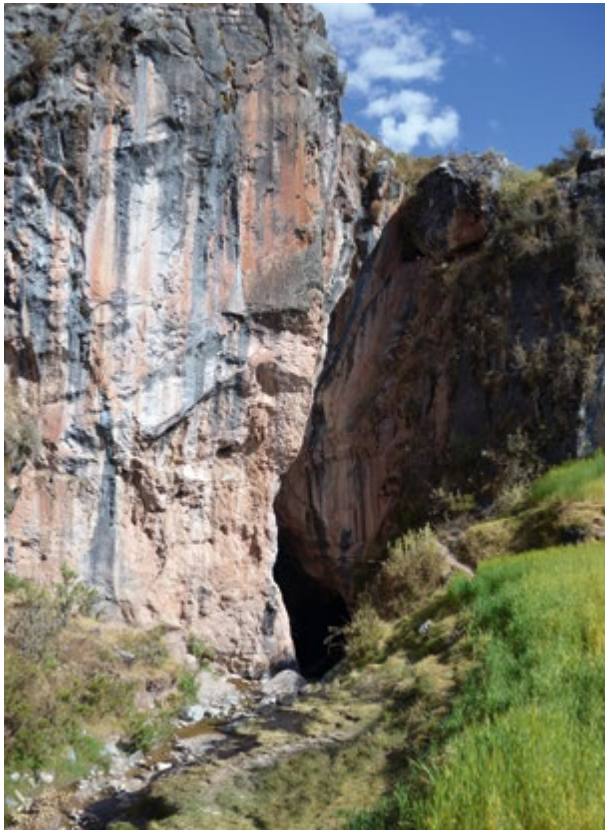
**Fig. 5.16 El puente de Chacán.**

pequeño dique de contención de aguas que facilitaba la toma de agua del canal. La parte de la roca que se dirigía hacia la lámina de agua fue esculpida con el motivo de la Chacána o doble escalonado (Fig. 5.16). En su parte superior se labró una plataforma recortada horizontalmente de la que sobresalía un cilindro de 30 cm de diámetro. Enfrente de esta roca, al otro lado de la corriente, se reconoce todavía un pequeño canal que dibuja una línea serpenteante de clara función ritual. Junto al canal se conserva la base de otro cilindro esculpido en la roca natural. En medio de ambos se situaba un bloque de piedra, hoy en día caído en medio de la corriente, del que sobresalía un pilar rectangular también esculpido en la roca. Estos tres elementos debían estar antiguamente alineados configurando algún tipo de observatorio solar o gnomon (Van de Guchte 1990: 111), aunque hoy la vegetación existente no permita tener una vista amplia de los alrededores. Se reconocen restos de edificaciones y de terrazas integradas con las tres rocas trabajadas.
