# ARQUITECTURA Y URBANISMO DEL CUSCO INKA

**RICARDO MAR  
RAMIRO MATOS  
JOSÉ A. BELTRÁN-CABALLERO**

EDICIÓN UMinho Editora 2021

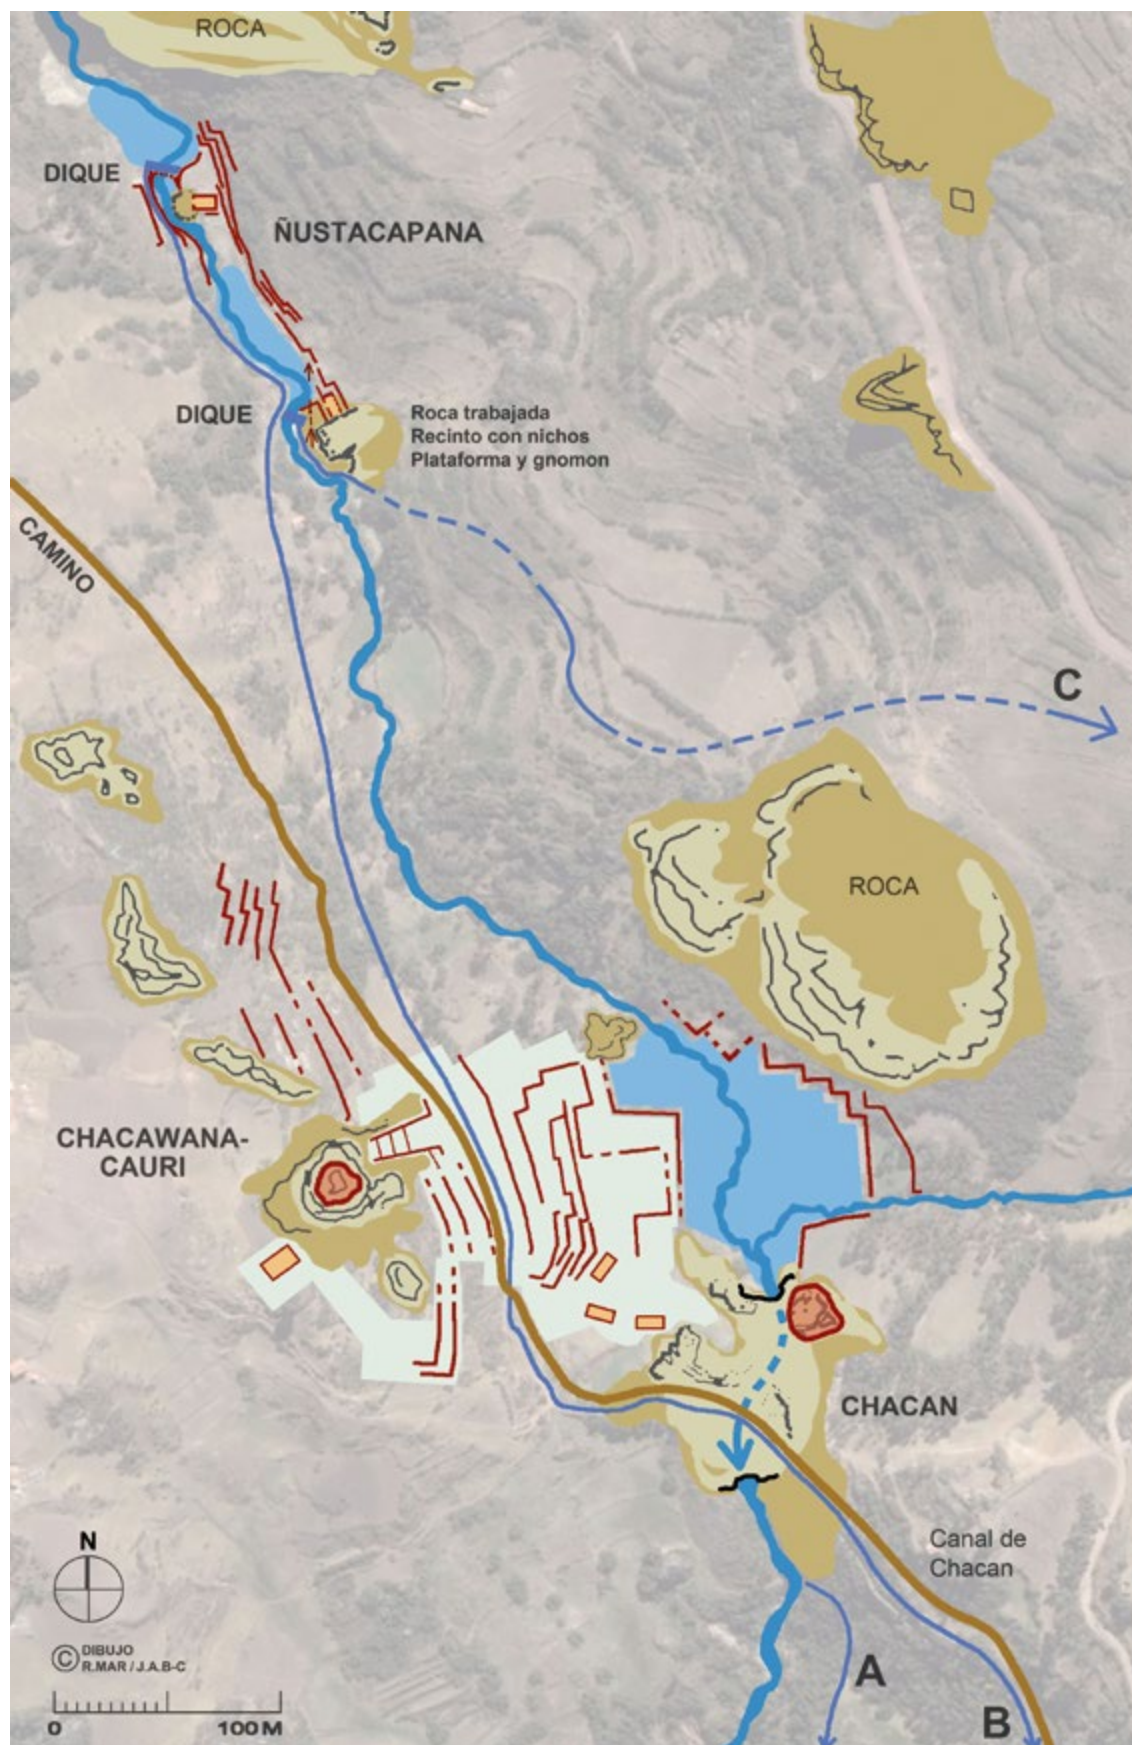
**Figura 5.18 (Pag. Ant.) Plano del conjunto de Chacán y Ñustacapana.**

A lo largo de los cuatro canales del río Chacán han sido identificadas varias decenas de yacimientos arqueológicos. Van de Guchte (1990) indica la cifra de 50 yacimientos (Fig. 5.18, 5.20). Entre estos se cuentan numerosas zonas de andenería, varias wakas o santuarios, reservorios, algunos recintos y al menos los cuatro centros ceremoniales que hemos citado, construidos en torno a rocas significativamente relacionadas con el agua: Ñustacapana, Puente Chacán, Qespewara y el Baño de la Ñusta. Todo ello era accesible desde la plaza del Awkaypata por un camino ritual. Ascendía por la actual calle Suecia hasta alcanzar el extremo oeste de Saqsaywaman. Desde donde remontaba la quebrada hasta alcanzar el puente de Chacán y seguir subiendo hasta el altiplano calizo de Chinchero, punto final del camino. En todo este enorme conjunto material, es significativo el modo en que los Inkas

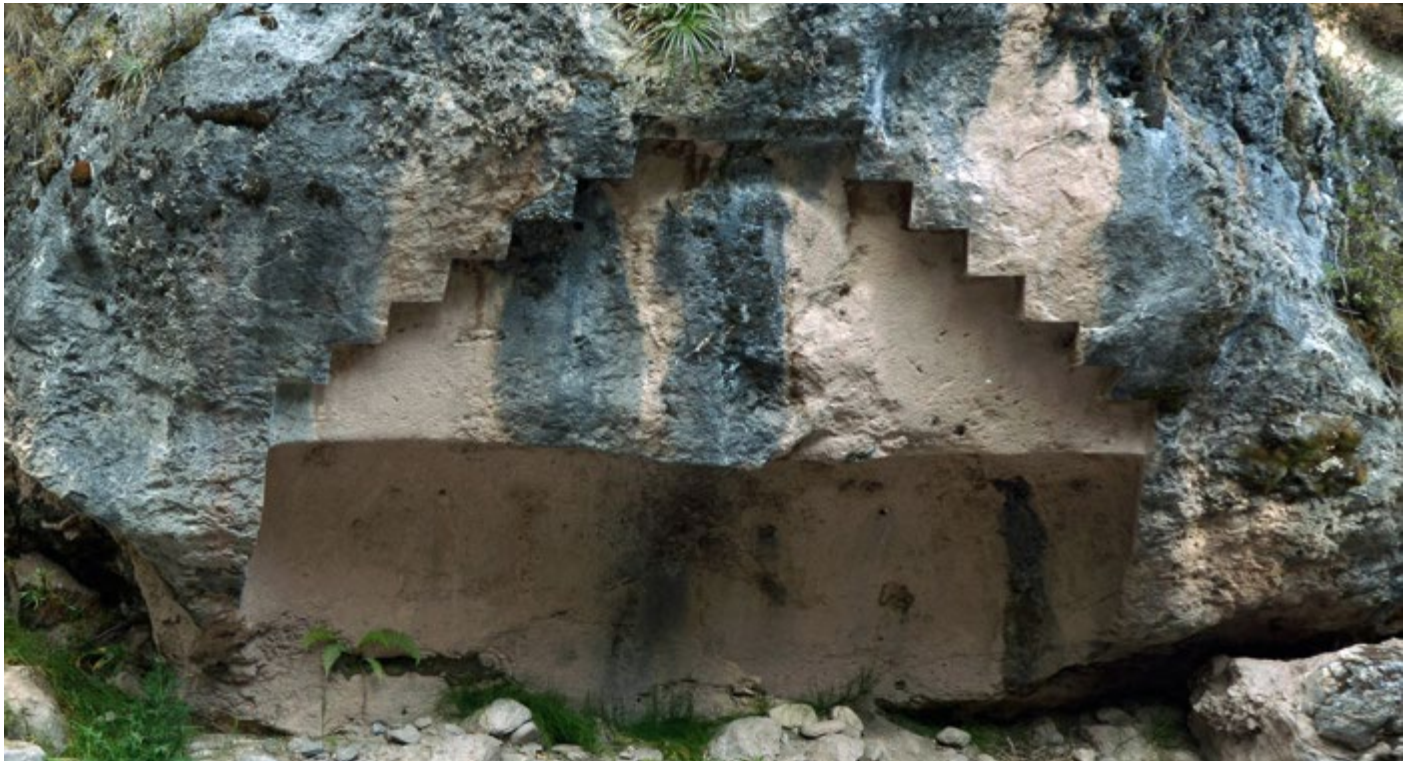
**Figura 5.19 (En esta pag.) Qespewara, la Chacána esculpida en una de las rocas del adoratorio (Foto: J.A. Beltrán-Caballero).**

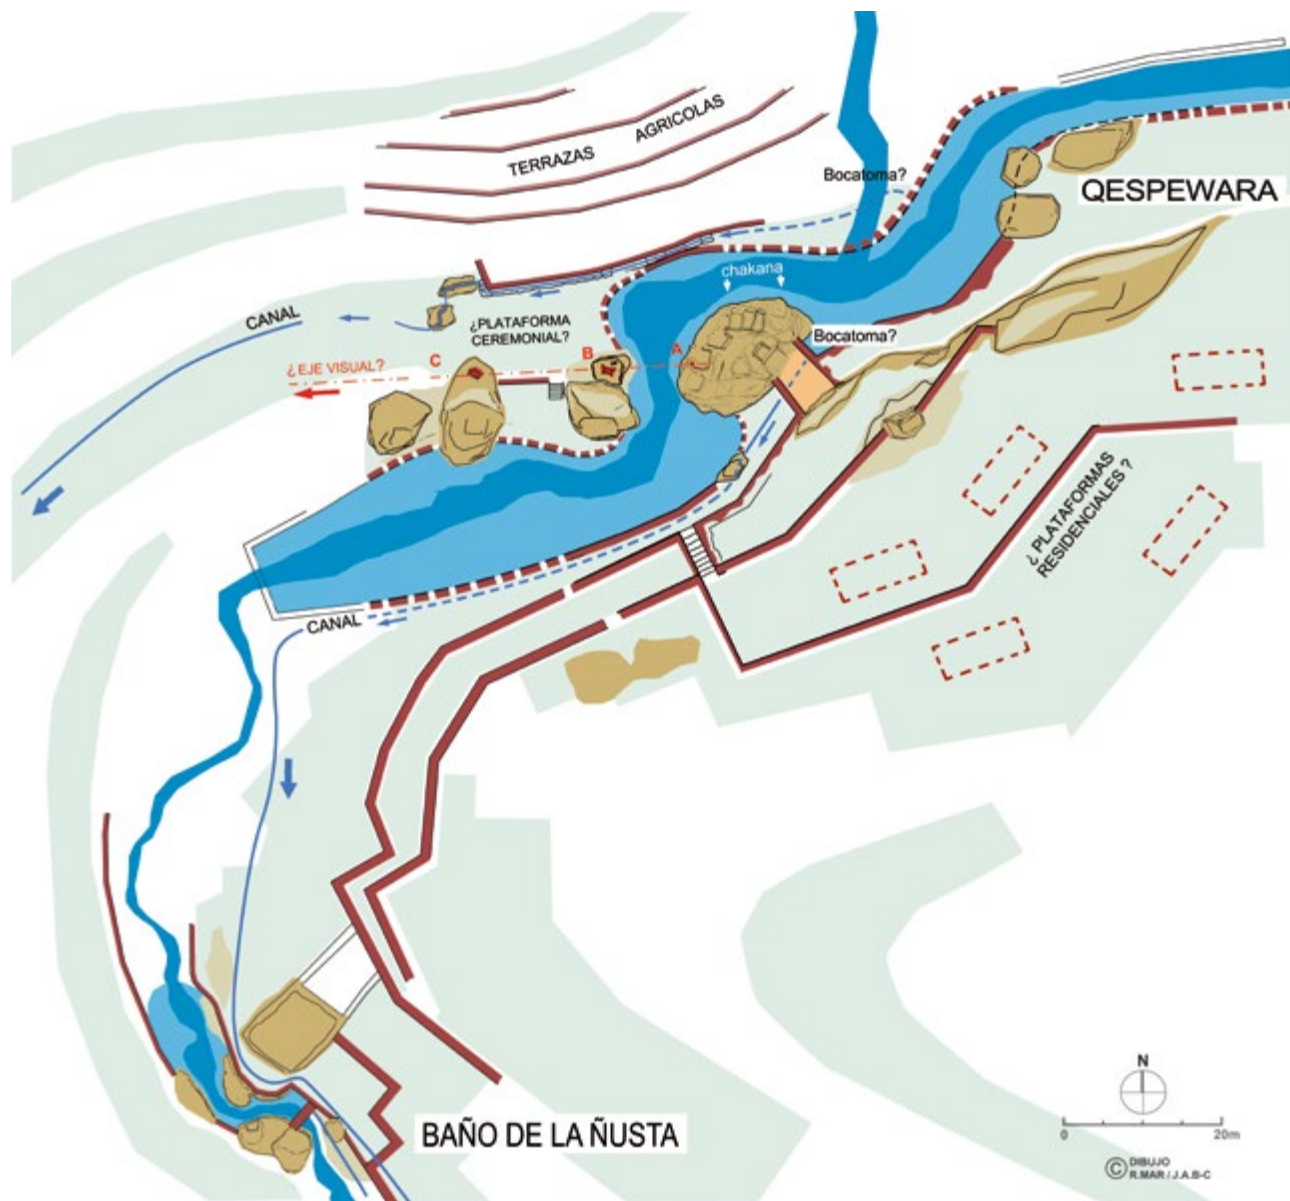
**Fig. 5.20 (Arriba) Plano de Qespewara. Rocas, canales y terrazas (Dibujo: R. Mar).**

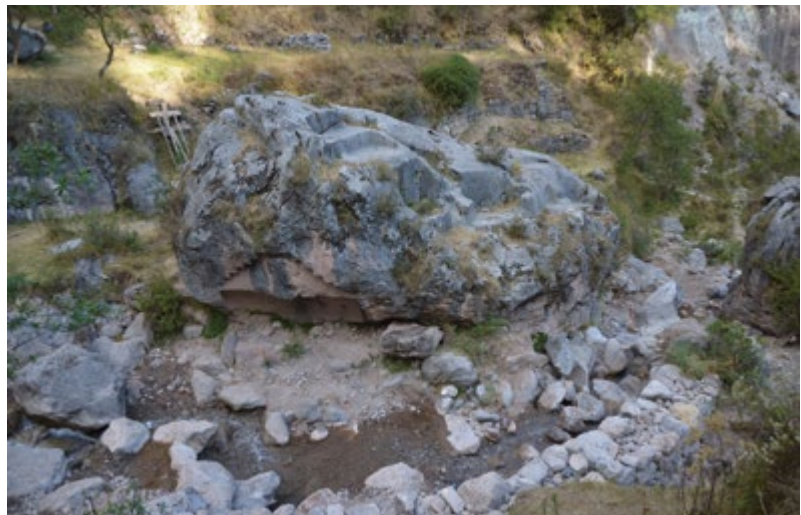
**Fig. 5.21 (Abajo) La gran roca A de Qespewara (Foto: R. Mar).**

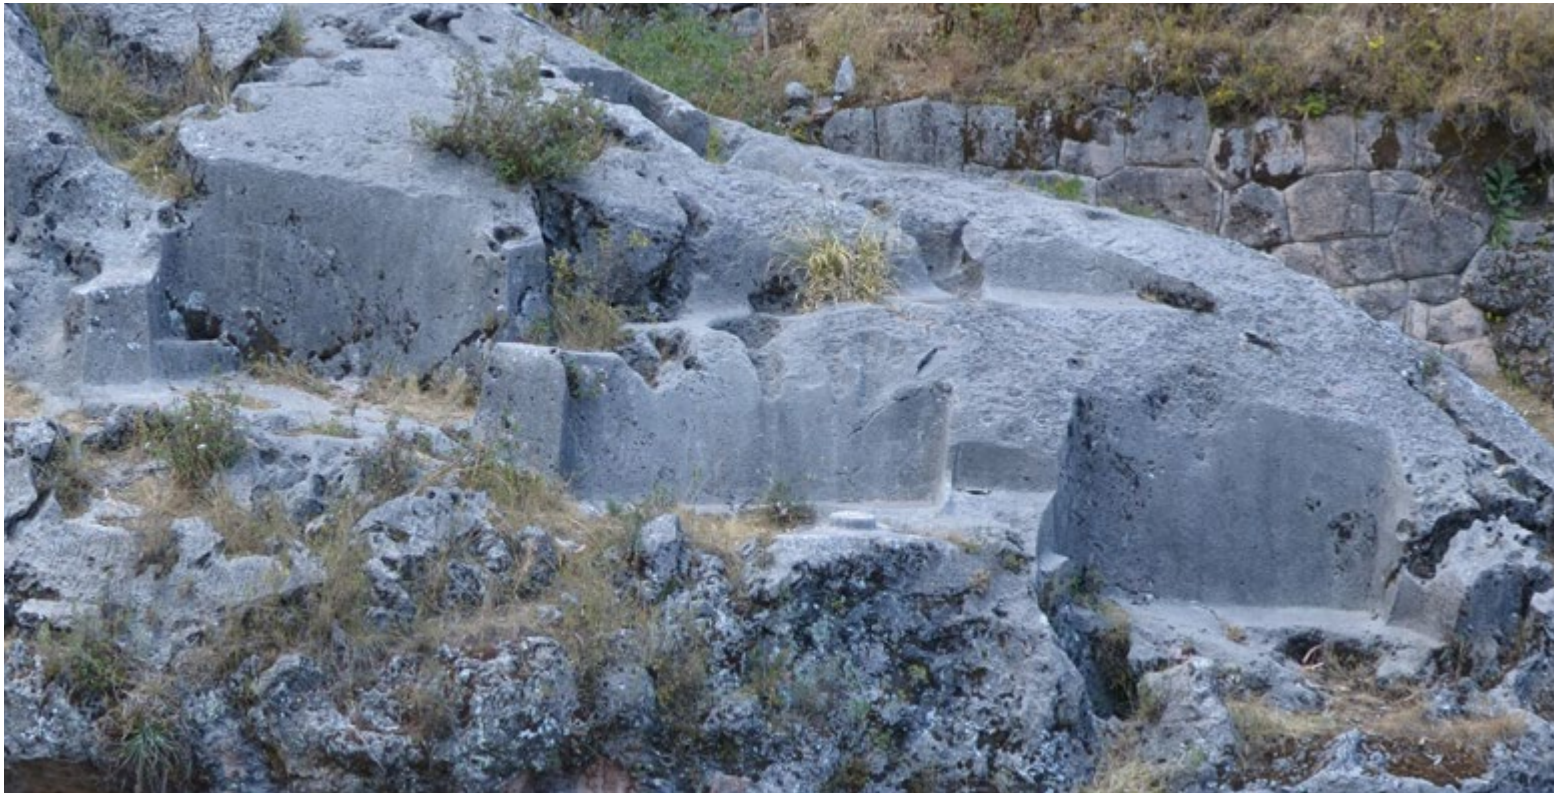
**Fig. 5.22 Detalle del trabajo de la roca A** (Foto: R. Mar).

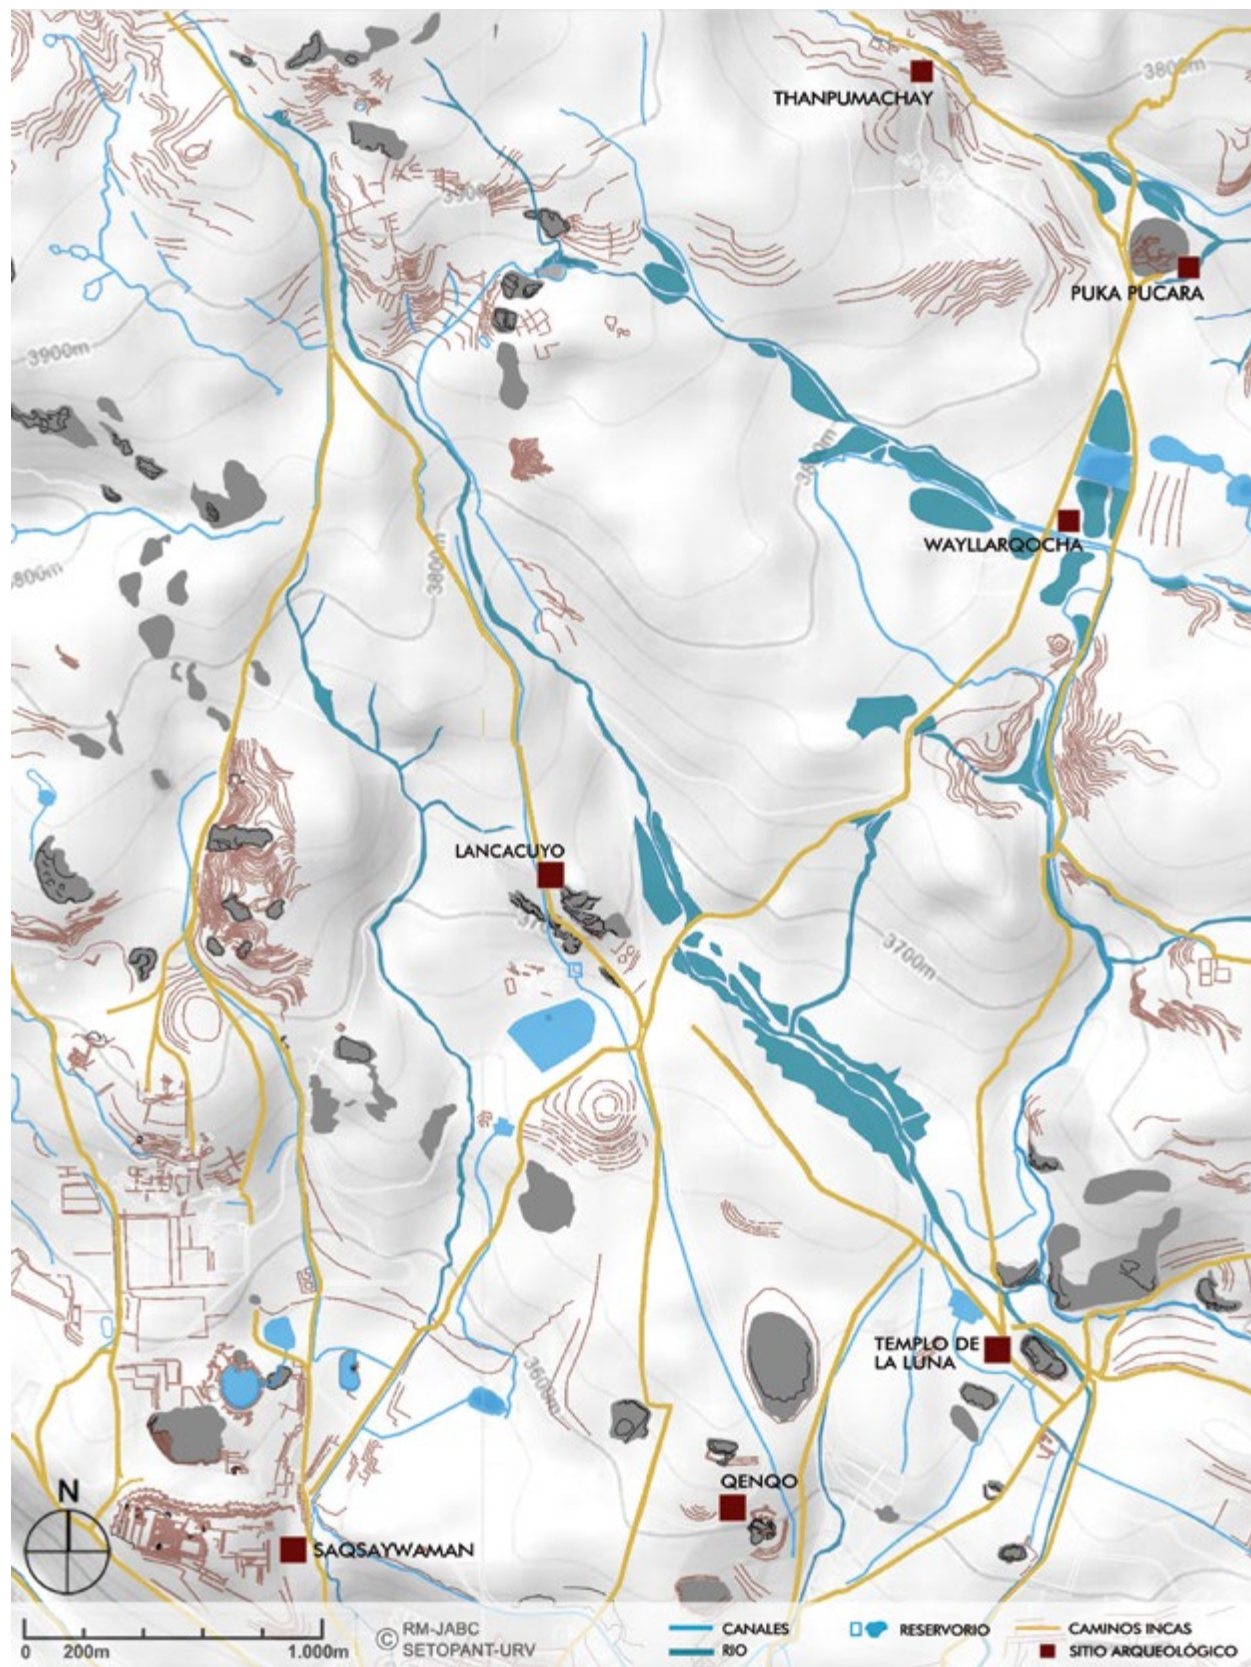
Fig. 5.24 Wakas, caminos y canales en las tierras altas al norte de Saqsaywaman (R.Mar/J.A. Beltrán-Caballero).

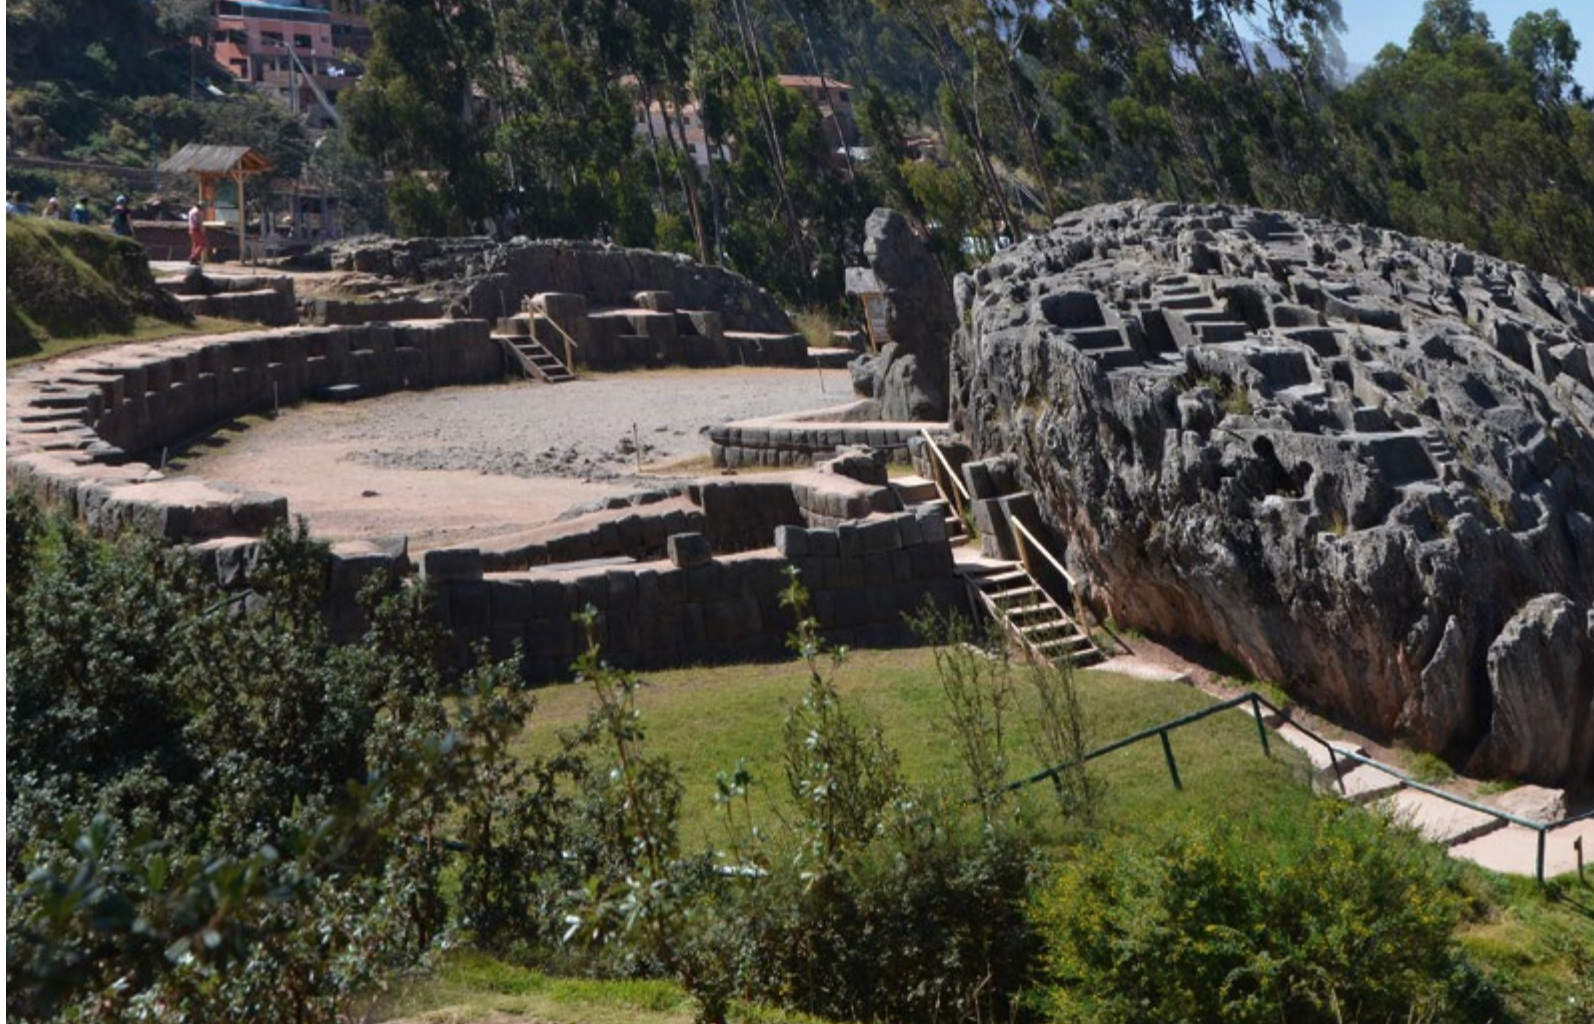
**Figura 5.25 (Arriba) Vista general del Qenqo** (Foto: A. Rifa).

El conjunto de Qenqo grande se desarrolla en torno a una gran roca que contaba con una caverna interior que fue remodelada en época Inka (Fig. 5.25). Las paredes del interior de la galería fueron trabajadas con nichos y plataformas de seguro uso ritual. Sobre la cumbre de la roca se escavaron varios canales con dibujos serpenteantes de seguro uso ceremonial y que establecían algún tipo de relación con el mundo subterráneo de la caverna excavada. El acceso a la caverna se realizaba a través de varias construcciones Inkas asociadas con una gran explanada rodeada por un muro de fina mampostería Inka con 17 nichos en su interior. El otro extremo de la galería daba acceso a un patio construido con varios edificios de probable uso ceremonial. Finalmente, se excavó una habitación en el interior de la roca que era accesible desde el patio posterior.

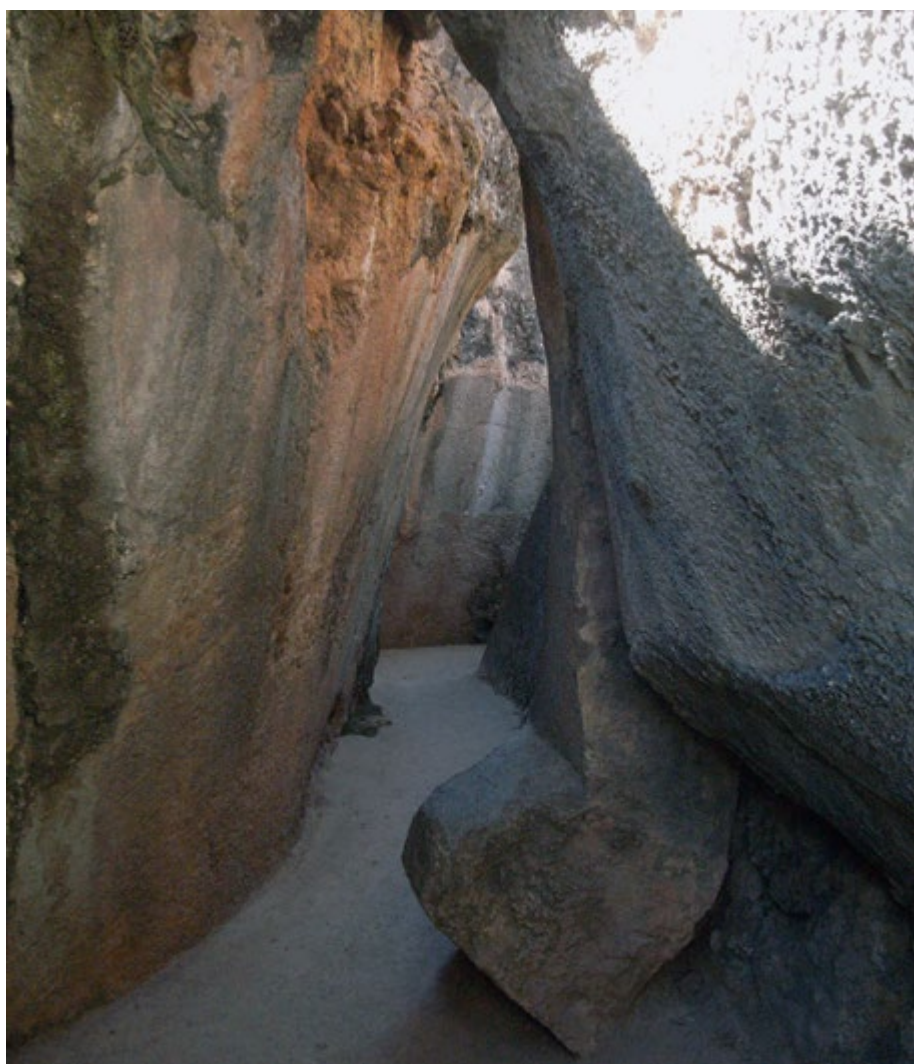
**Figura 5.27 (Arriba) Vista general del sitio de Laqo** (Foto: J.A. Beltrán-Caballero).

A apenas un kilómetro de distancia hacia el este desde Queco se encuentra Laqo, también denominado el templo de la Luna (Fig. 5.27). Es una gran formación rocosa que se yergue a 80 m de altura respecto a los campos de cultivo circundantes. Está situada junto al camino troncal que desde el Cusco conducía al Antisuyu. Fue transformada en época Inka con varias plataformas labradas en su cumbre. Contaba además con dos galerías naturales interiores que fueron modificadas (Fig. 5.28) y se le adosó un conjunto de edificios que configuraban una plaza cerrada al pie del acantilado rocoso. Las excavaciones arqueológicas realizadas en el lugar han descubierto restos de edificios, una zona de enterramientos, varias terrazas agrícolas y restos de canalizaciones. Los trabajos arqueológicos no han sido todavía publicados.

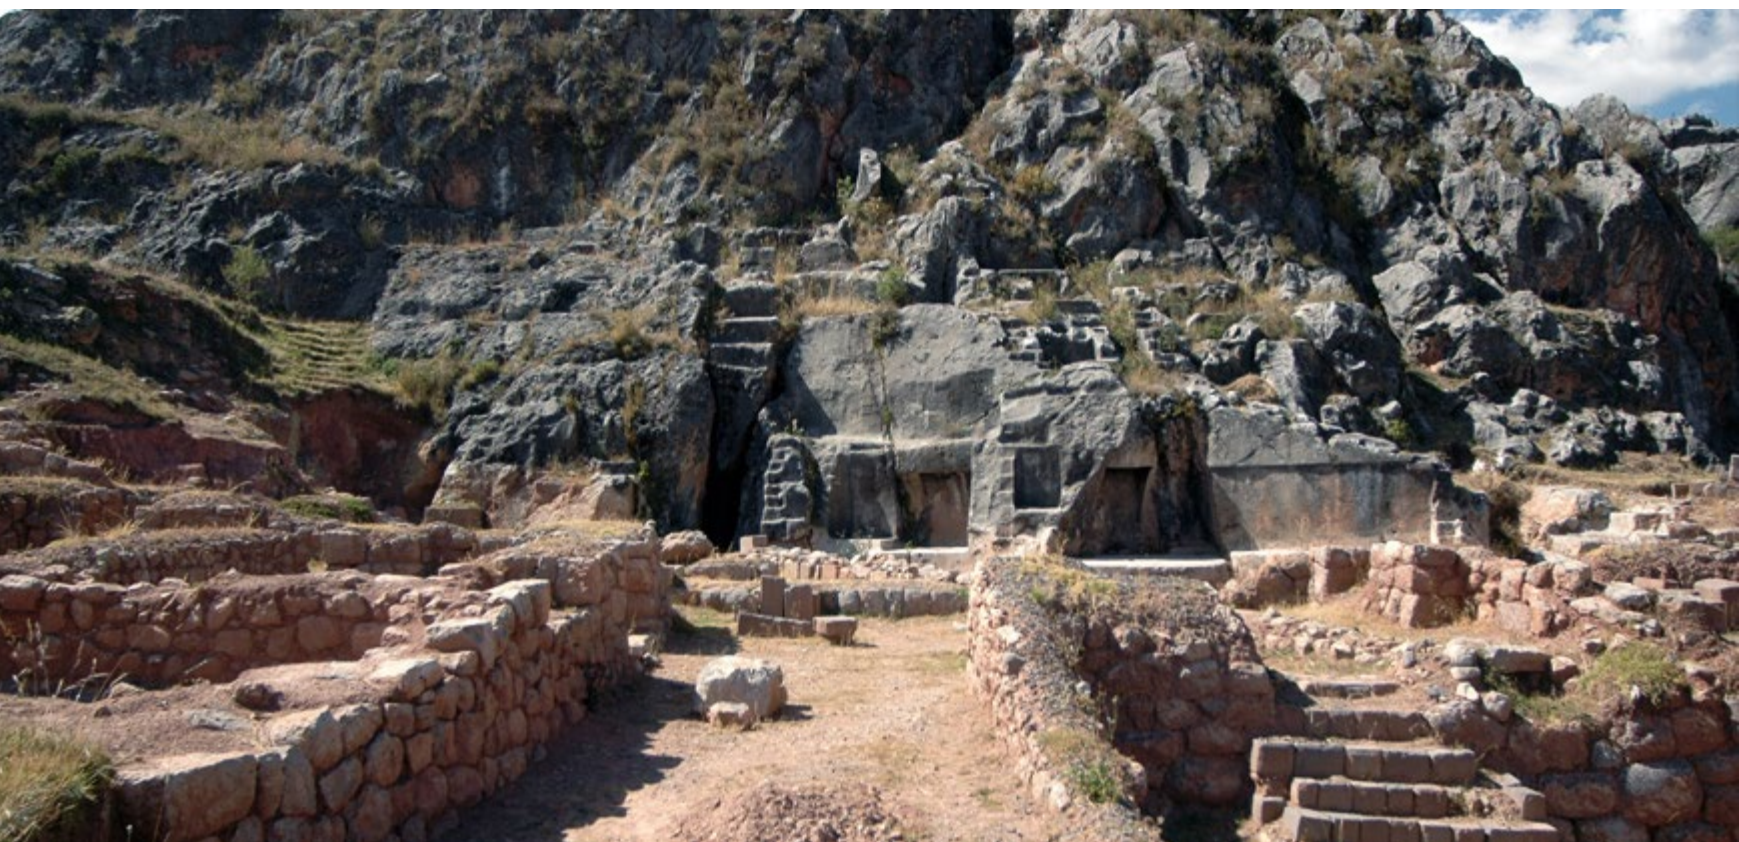
**Figura 5.28 (Dcha) El interior esculpido de la galería de interior de Laqo** (Foto: R. Mar).

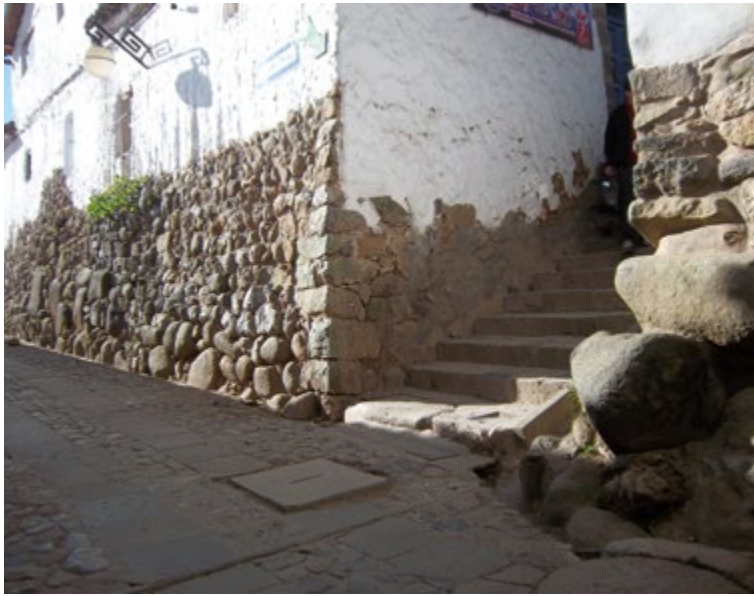
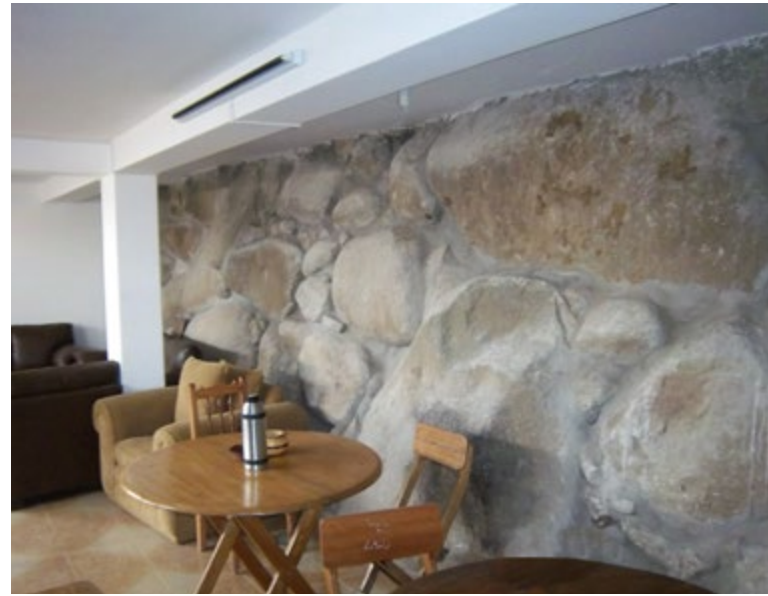
**Figura 5.30 Muros y terrazas Inkas en las calles y casas de San Blas** (Fotos: J.A. Beltrán-Caballero).

El barrio de San Blas es testimonio de la expansión de la ciudad colonial española. Sus calles y construcciones se extendieron ocupando antiguas terrazas agrarias (Fig. 29). Los muros Inkas están en algunos puntos a la vista ya que continúan sirviendo para la contención del terreno en pendiente, sobre todo cuando los caminos Inkas han sido incorporados al trazado colonial. En otros casos, forman parte de muros interiores de propiedades que se desarrollan en altura aprovechando las terrazas Inkas. Naturalmente, esos muros de aterramiento han sido reparados y reconstruidos en numerosas ocasiones, como resultado de los cuatrocientos años de vida urbana del barrio. Sin embargo, su aparejo y los líticos empleados en su construcción denotan que los bloques de piedra producidos en época Inka fueron reutilizados una y otra vez. En San Blas, a pesar de los numerosos cambios que impuso la ciudad colonial, la topografía de época Inka sigue marcando hoy en día la forma urbana (Fig. 5.30).

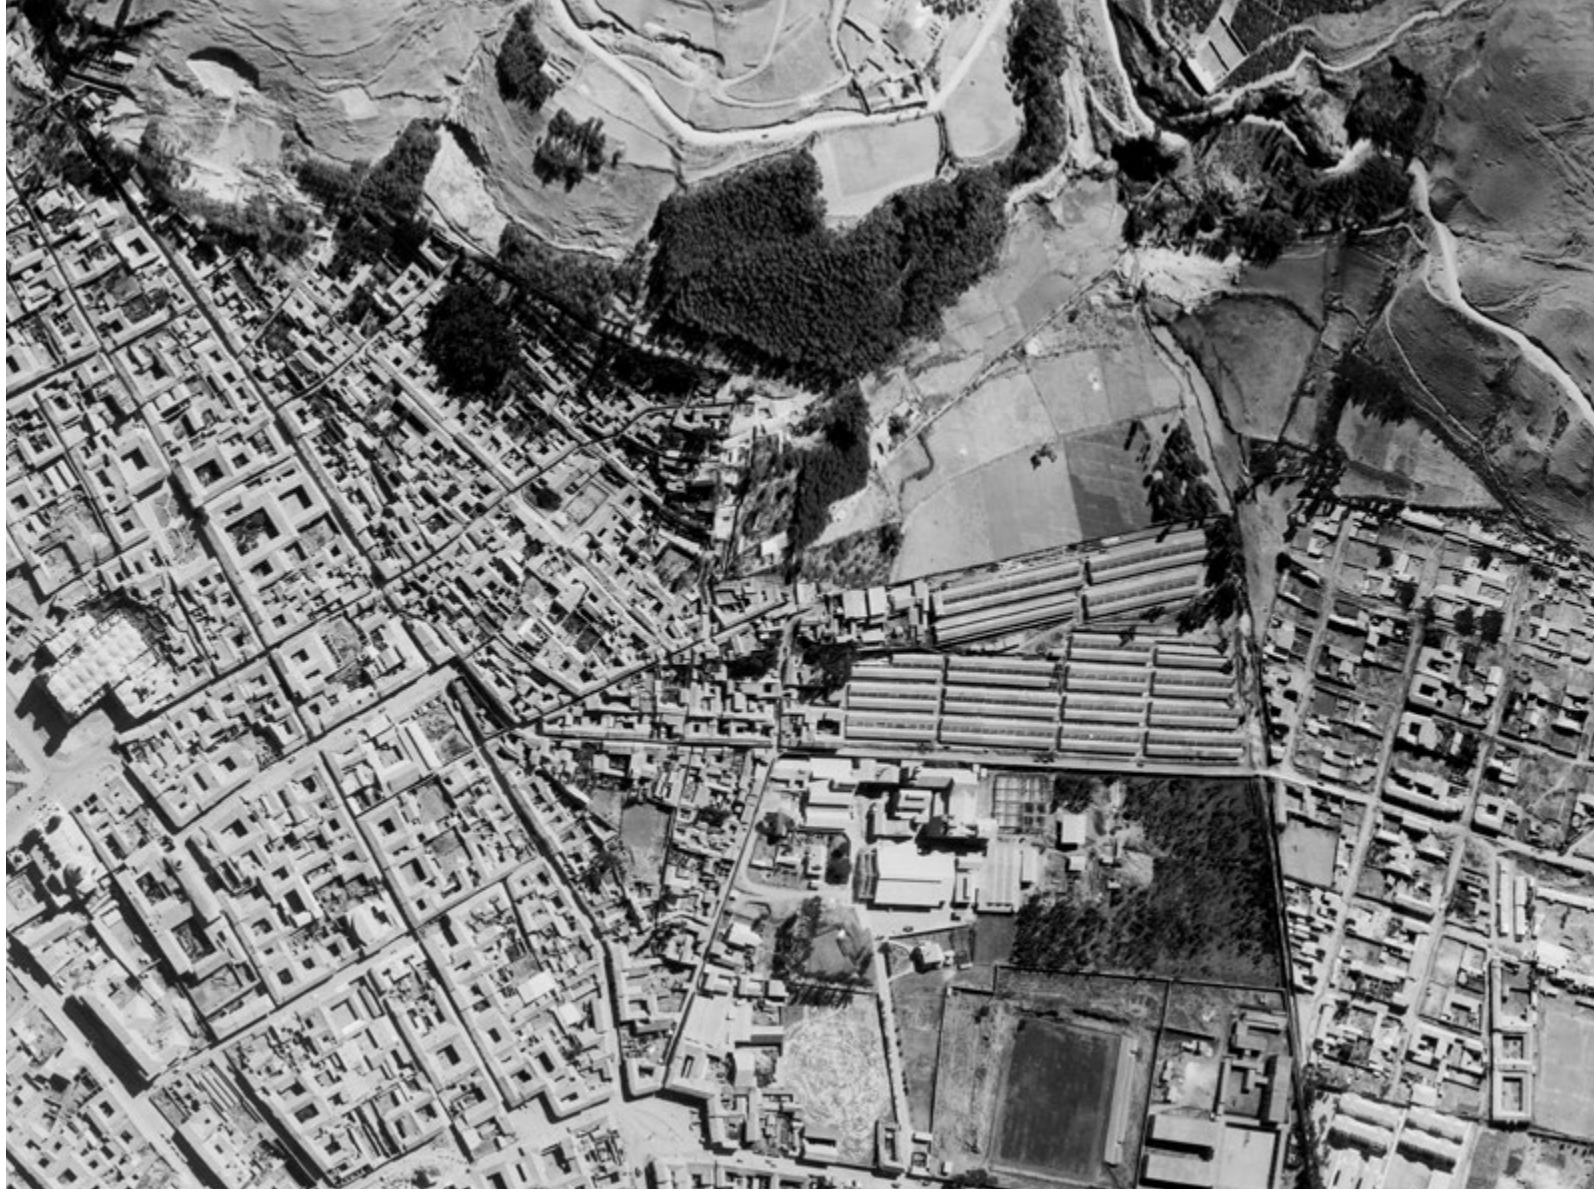
**Figura 5.31 La reconstrucción del paisaje Inka en la vertiente norte del valle, entre San Blas y la quebrada del Kachimayo.**

(Arriba Izq.) Fotografía aérea de la zona en 1956 (Fuente: DIRAF)

Entre el barrio de San Blas y la quebrada del Kachimayo se extendía una extensa red de terrazas agrarias. Los muros de contención se prolongan a lo largo de varios kilómetros formando un sistema integrado con el trazado de los antiguos caminos y la distribución de algunas grandes rocas (wakas), que eran el foco de centros religiosos: Mesa Redonda-Pachatosa, Patallacta, Huayrapunco y Teteqoca. Todo este sector situado sobre la avenida del Collasuyu se encuentra actualmente cubierto por edificación moderna. Para su estudio ha sido necesario completar el trazado del sistema a través de las fotos aéreas de 1956 (Fig. 5.31).

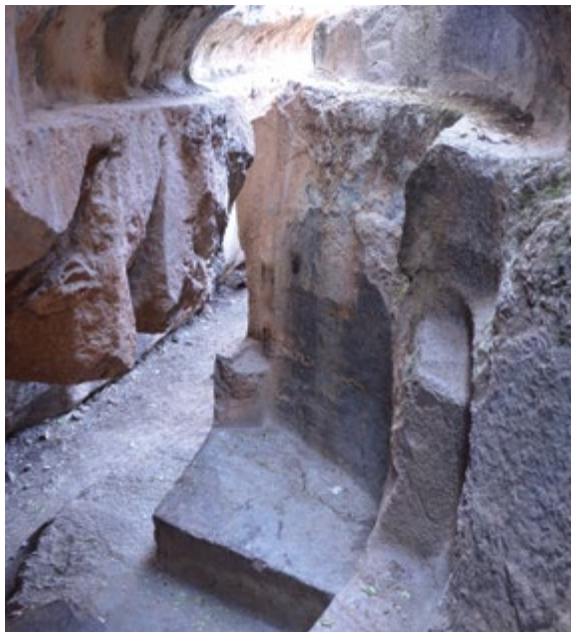
**Fig. 5.33 (Izq.) Galería interior excavada de la waka Patallacta.**

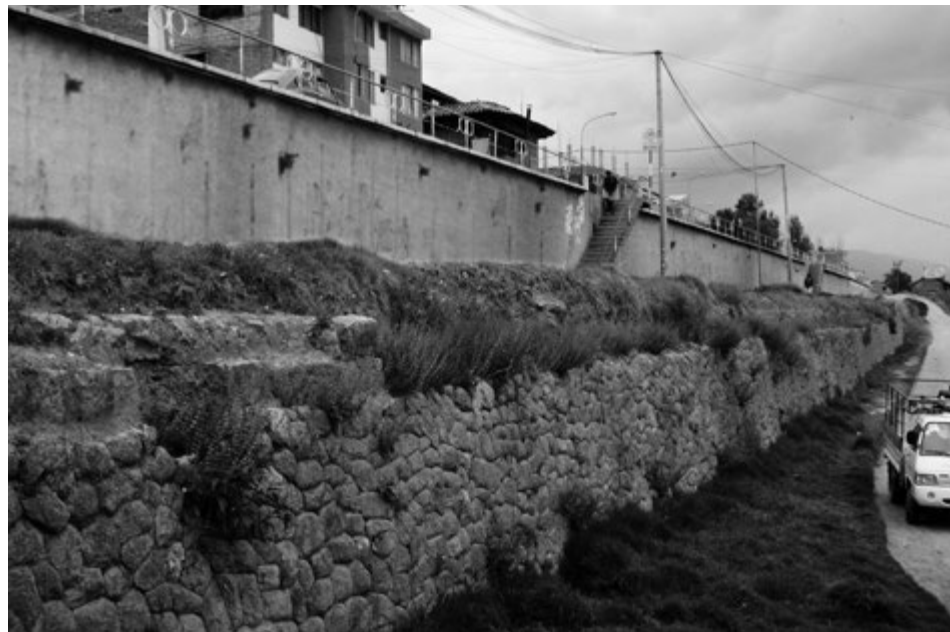
**Fig. 5.34 (Der.) Muros de contención de época Inka en la Av. Collasuyu (Foto: J.A.Beltrán-Caballero).**

Algunas de las terrazas mejor conservadas se encuentran en la avenida Collasuyu, en los tramos que discurren por detrás de la Universidad, el colegio Garcilaso de la Vega y la fábrica de cerveza Cusqueña. La calle actual se levanta sostenida por un doble muro de contención de época Inka que en algunos puntos alcanza la altura de

diez metros (Fig. 5.34). Detrás de la Universidad, se ha conservado otro muro de contención con más de 100 m. de longitud con 1,5 m. de altura. Presenta seis juegos de escaleras dobles incorporadas en el muro y distribuidas a distancias regulares. El sistema fue diseñado como una obra continua de varios kilómetros de longitud a partir de la morfología de natural del terreno. La parte superior de la ladera fue transformada por los ingenieros Inkas con terrazas curvas adaptadas al terreno. Comienzan en la parte alta de San Blas y prosiguen en zigzag a lo largo de tres kilómetros hasta alcanzar la quebrada del río Kachimayo y la localidad de Salinas. En la zona de Mirador, Buena Vista y Alto de los Inkas, las fotos permiten reconstruir una secuencia con más de 20 terrazas escalonadas. A medida que nos acercamos hacia San Blas la topografía del terreno permitió combinar tramos rectos con curvos formando un auténtico zigzag. El último giro de las terrazas se produce en la parte alta de San Blas. Son las antiguas terrazas situadas entre las calles actuales de Kiskapata y Tandapata. A partir de este punto, las terrazas prosiguen rectas para ir desapareciendo progresivamente cuando alcanzan el antiguo camino Inka.

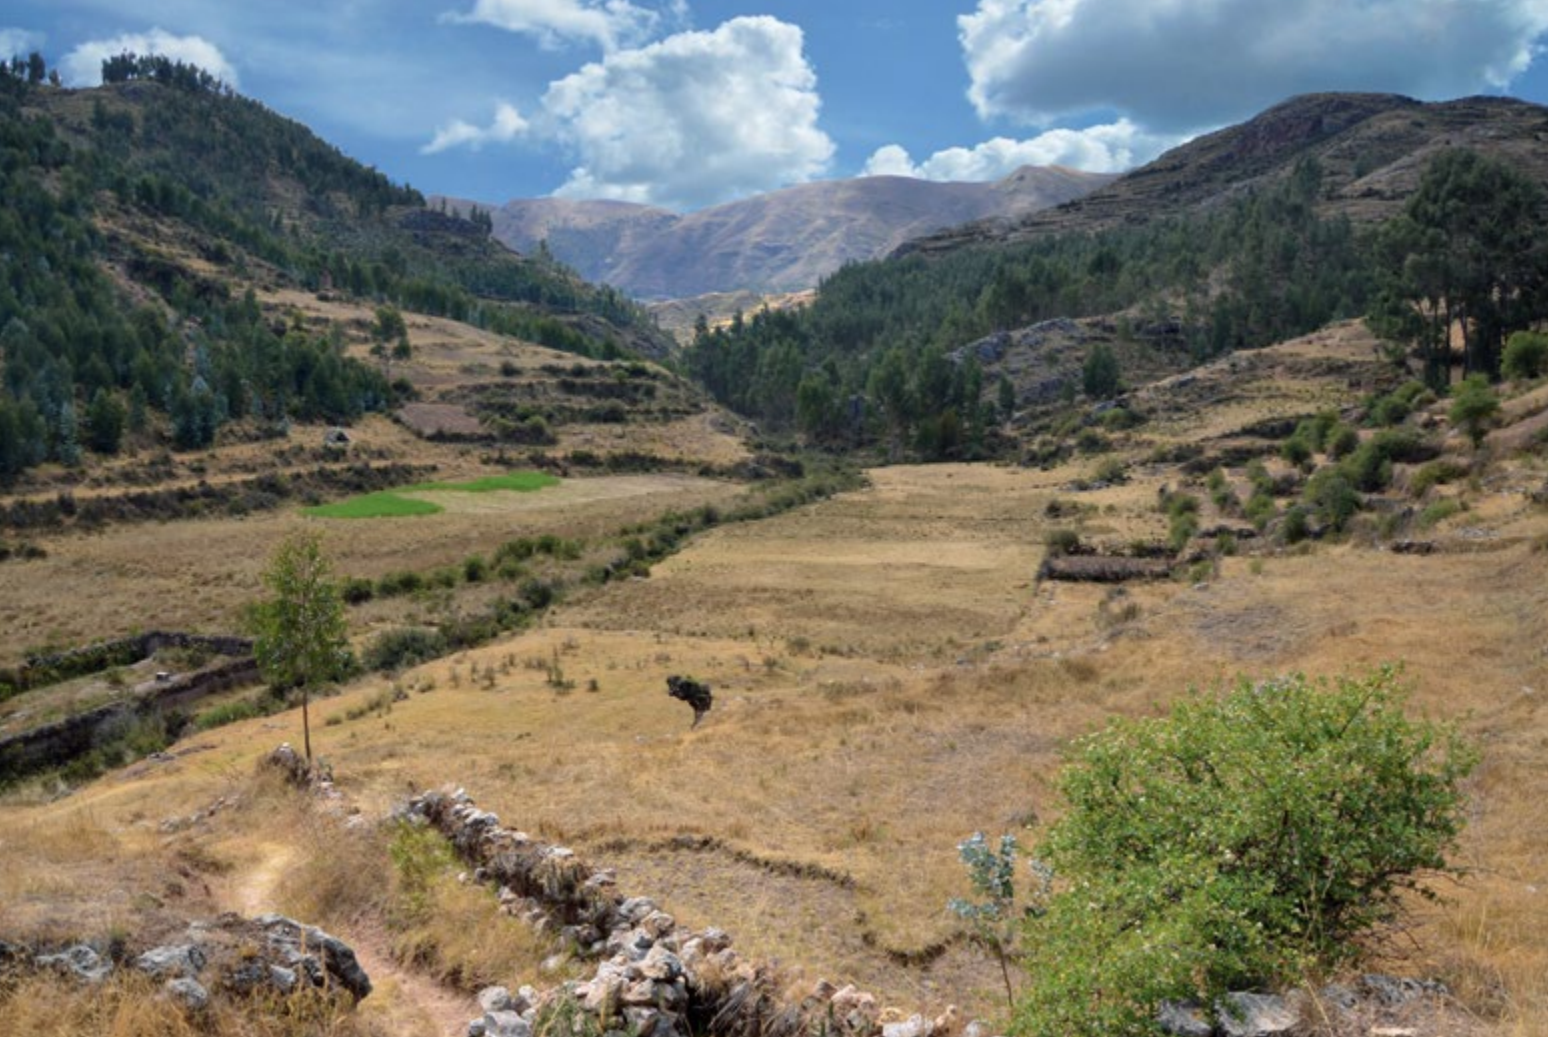
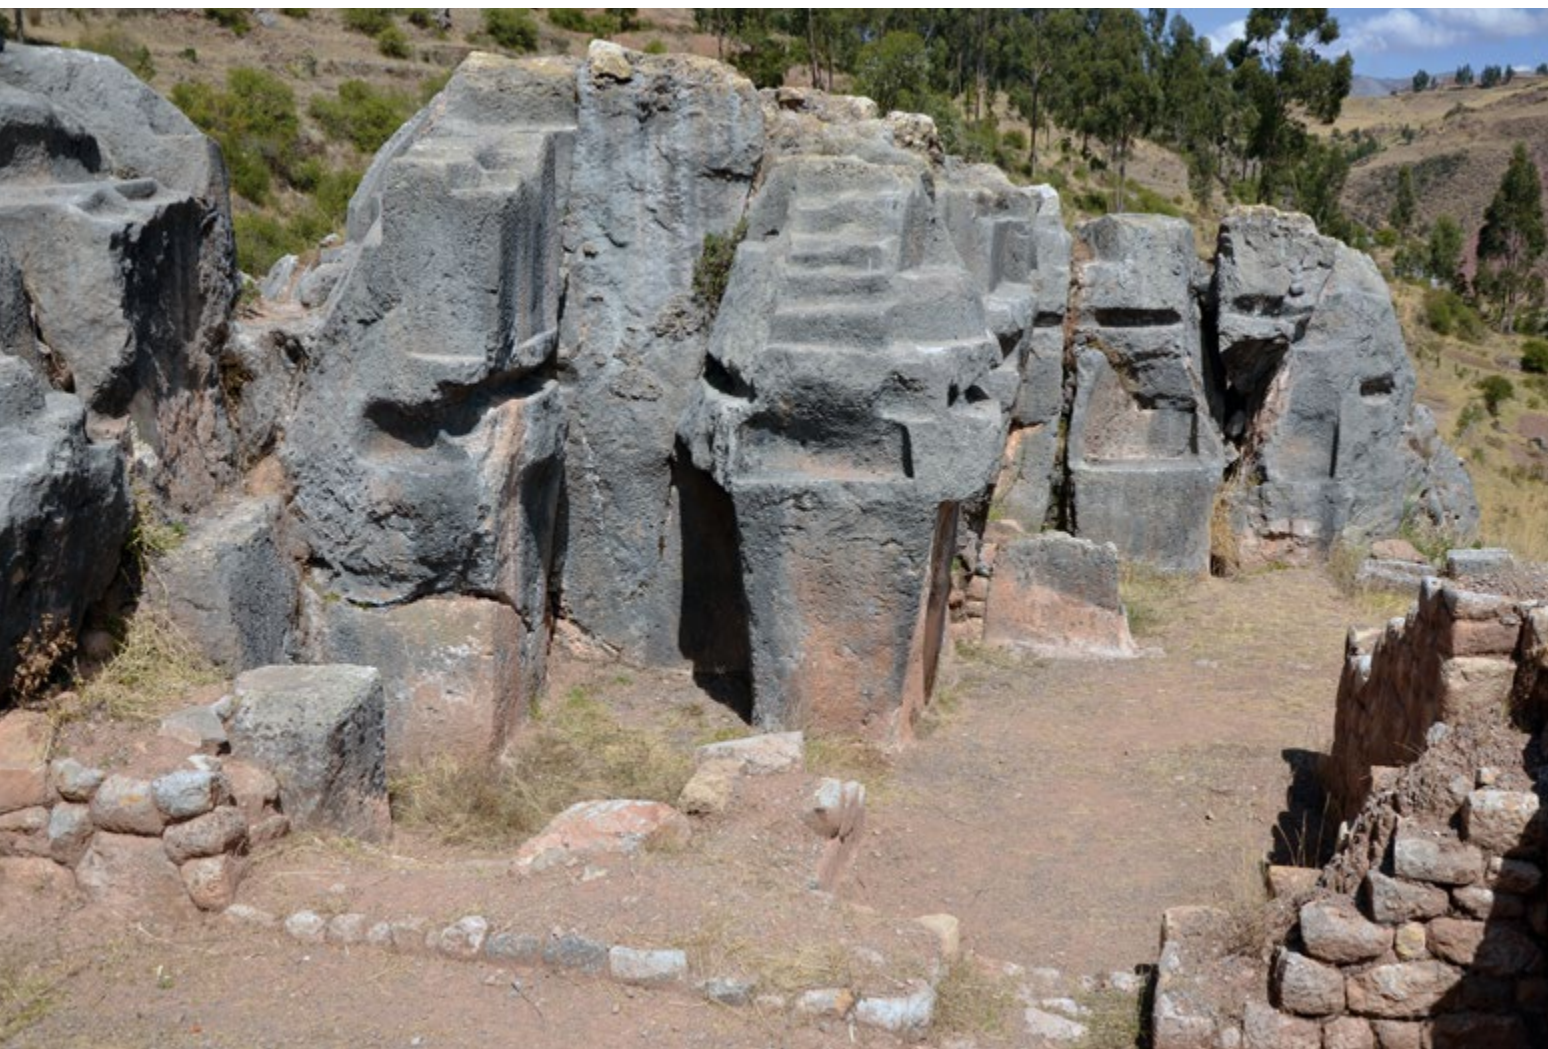
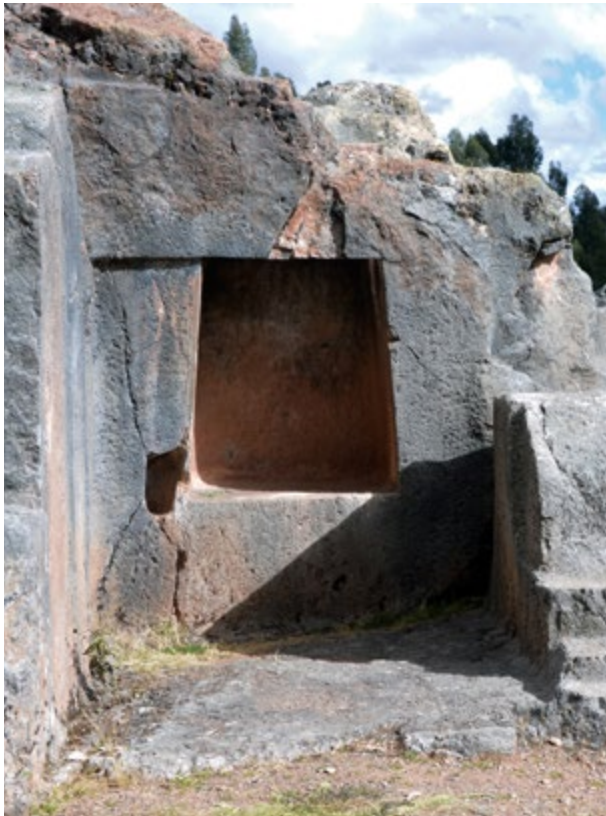
**Figura 5.36 Inkiltambo** (Fotos: R. Mar).

Los andenes y plataformas de Inkiltambo están organizados en torno a una gran explanada horizontal de planta poligonal elíptica que es atravesada por el cauce canalizado del río. A partir de este espacio central los andenes remontan ambas laderas del barranco dando forma a un gran anfiteatro artificial que sirvió para organizar a gran escala el modelado del paisaje. En la vertiente occidental de las terrazas, junto a los restos de una hacienda colonial construida en adobe, aflora un manantial que presenta las huellas de haber estado integrado en el conjunto. Sin embargo, los restos arqueológicos más importantes están concentrados en la vertiente oriental del barranco. En extremo inferior de la gran explanada poligonal surge un gran afloramiento rocoso que fue completamente trabajado en época Inka y al que se adosaron edificios situados a varios niveles de los que se conservan importantes restos (Fig. 5.36).

niveles. La pared rocosa recortada servía de pared interior a las habitaciones y fue dotada de grandes nichos u hornacinas esculpidas. La configuración arquitectónica del conjunto antes de la destrucción de los muros y mamposterías por los "Extirpadores de idolatrías" españoles, debía ser la de una especie de gran torreón que se erguía exento junto al cauce del río. En lo alto de la roca se conservan los restos de la plataforma superior con huellas de un pequeño pilar central (30 x 30 cm) que estuvo esculpido en la roca y ha sido intencionalmente destruido. Es probable que al igual que en otros centros religiosos similares, el destruido pilar tuviese una función asociada con la observación de los fenómenos naturales (Fig. 5.36).
