# ARQUITECTURA Y URBANISMO DEL CUSCO INKA

**RICARDO MAR  
RAMIRO MATOS  
JOSÉ A. BELTRÁN-CABALLERO**

EDICIÓN UMinho Editora 2021

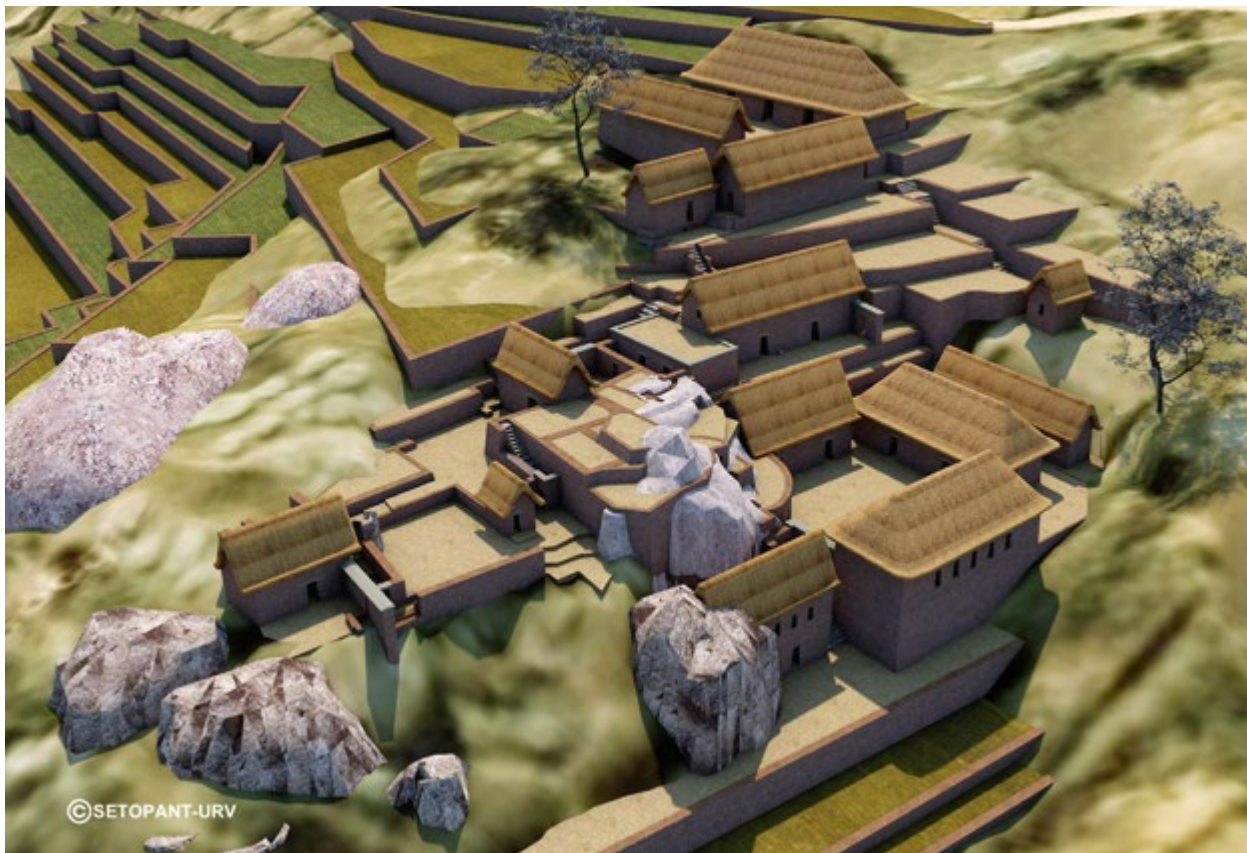
**Figura 5.37 Restitución 3D de Inkiltambo** (R. Mar/J.A. Beltrán-Caballero).  
(Arriba) Levantamiento en 3D del sitio de Inkiltambo en 2014.  
(Abajo) Reconstrucción hipotética.

Destaca por su complejidad arquitectónica el conjunto arquitectónico principal, denominado Inkiltambo o "Cárcel del Inka" por las galerías artificiales que fueron excavadas en la roca. Se trata de un gran afloramiento calizo que se elevaba al borde del río forzando naturalmente un giro en su cauce. Fue rodeado de varios muros de contención que se adosaban a la roca formando habitaciones situadas a varios niveles. En la práctica se trató de una construcción artificial desarrollada en tres niveles que tenía como núcleo interior la masa rocosa. Ésta presenta las huellas de los muros que se adosaron y la impronta de las losas planas que formaban los suelos de los sucesivos

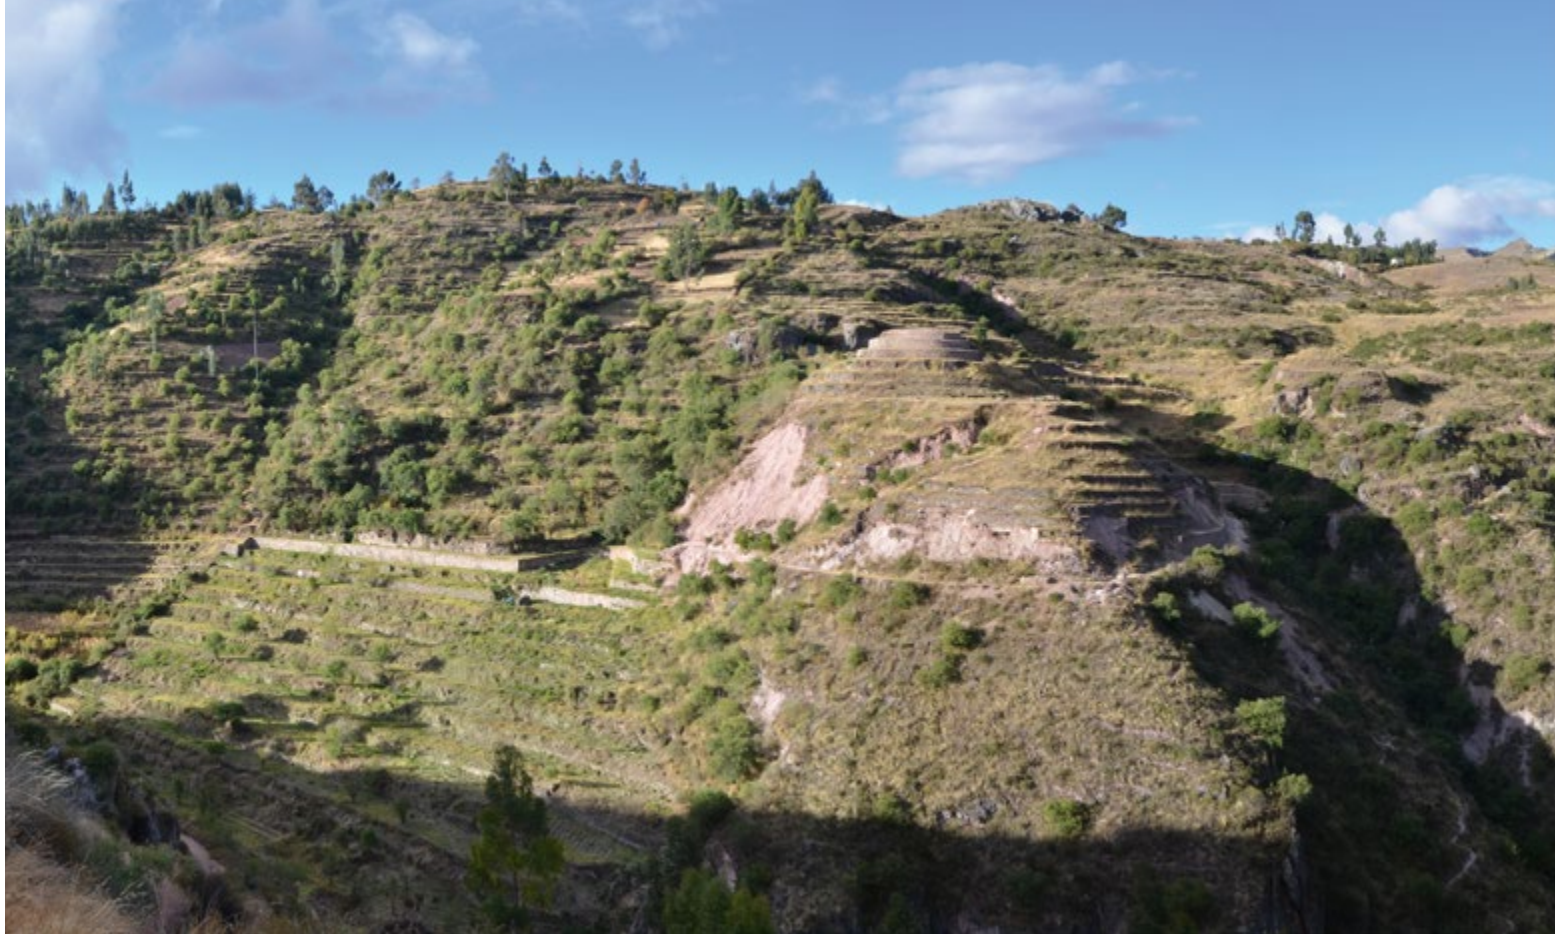
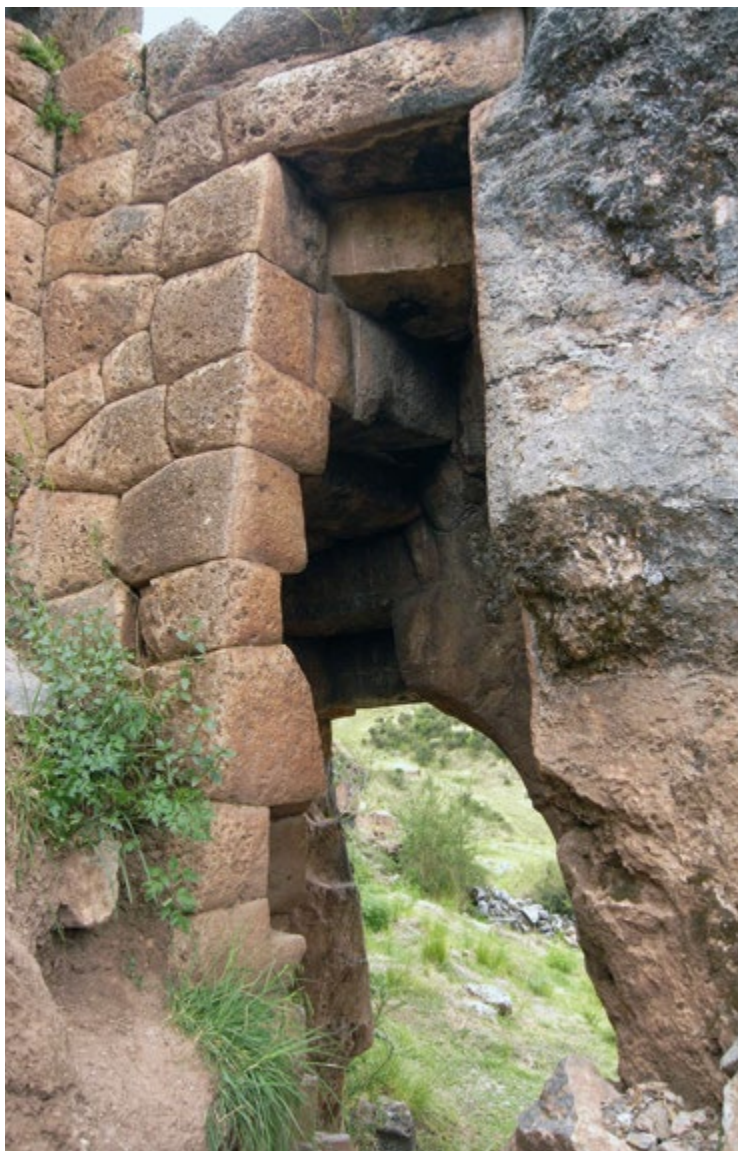
**Figura 5.38 Choquequirao Pukio** (Fotos: J.A. Beltrán-Caballero).  
(arriba) Vista general del sistema de terrazas.  
(abajo) Nicho de mampostería Inka adosado a la roca.

El elemento más destacado es el elevado torreón circular en torno al que gira el cauce del río y que domina por su posición el conjunto paisajístico. La cumbre del torreón, perfectamente horizontal, sirvió de plataforma ritual exenta, ya que domina las terrazas de pendiente suave que se extienden en el sector sur del conjunto. La primera de estas forma una gran plataforma rectangular de casi cien metros de longitud que probablemente servía para las grandes ceremonias religiosas. Sobre esta plataforma se suceden los muros de contención que van modelando el terreno y que sirvieron para apoyar los edificios de distinta función que se construyeron en la zona. En la parte adyacente al torreón se reconoce una secuencia de construcciones de grandes dimensiones alternadas con patios descubiertos, que se prolongan pendiente arriba hasta alcanzar la afloración rocosa que delimita el conjunto. En este sector destaca un edificio adosado a la roca construido con mampostería de gran calidad y dotado de un nicho que denota su antigua función religiosa (Fig. 5.38). En este mismo sector se localiza una gran fuente que alimenta un monumental depósito de agua que da inicio a un canal de distribución actualmente casi completamente desaparecido. Todos los indicios disponibles permiten interpretar esta parte del conjunto de Choquequirao como el centro ceremonial que focalizaba las actividades religiosas del conjunto (Zecenarro 2001: 240). Una vez más nos encontramos con la asociación de una gran explanada aterrazada, dominada por una plataforma elevada, que se asocia a dependencias religiosas y que cuenta con el agua como un elemento fundamental de su configuración.

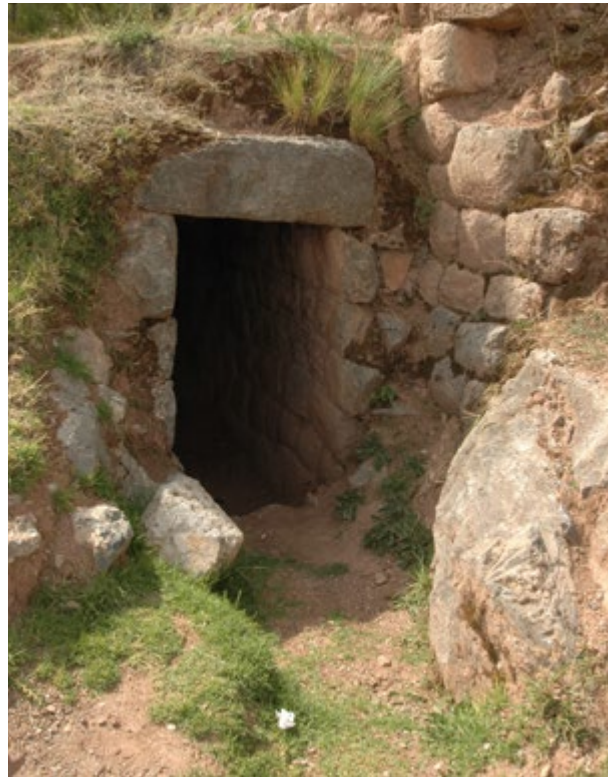
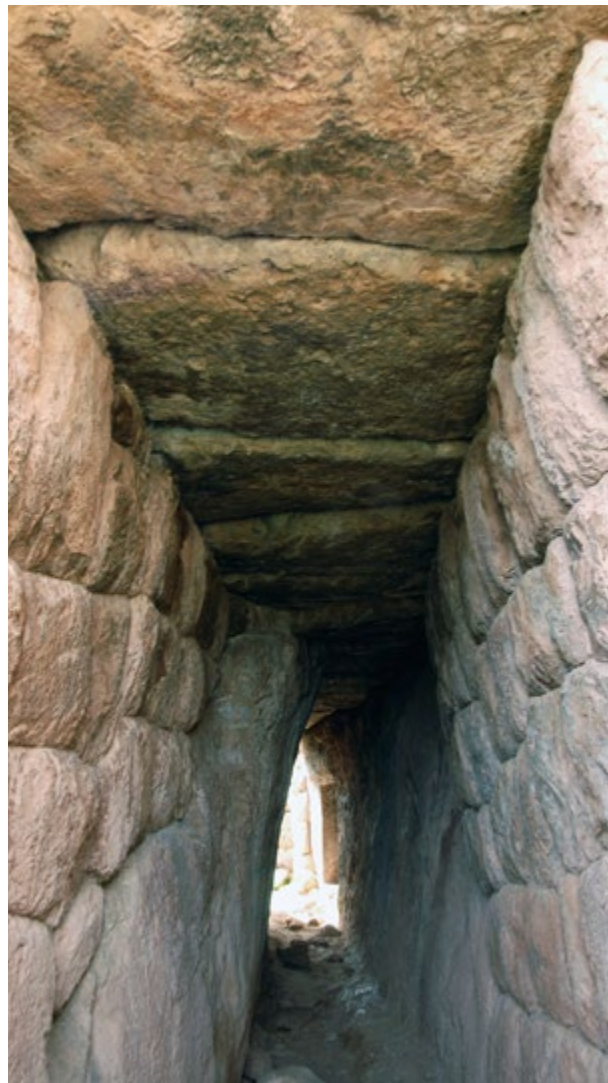
**Figura 5.40 (pág. sgte.)** Acceso e interior de la de Rumiwasi (Fotos: J.A. Beltrán-Caballero).

Un elemento singular son varias galerías subterráneas que circulan bajo la segunda plataforma y que eran accesibles a través de la planta baja del edificio con dos pisos (Niles 1987: 82; Zecenarro 2001: 265). La mayor de ellas mide 1,5 de anchura y apenas 2 m de altura (Fig. 5.40). Se trata de una chinkana o galería cubierta análoga a las que hemos citado en Qenqo, Laqo, Inkiltambo y el conjunto más monumental de las rocas de Lancacuyo (Van de Guchte 1990). Sin embargo, la chinkana de Rumiwasi, a diferencia de los otros cuatro ejemplos fue prácticamente construida en su totalidad apoyada en la mampostería

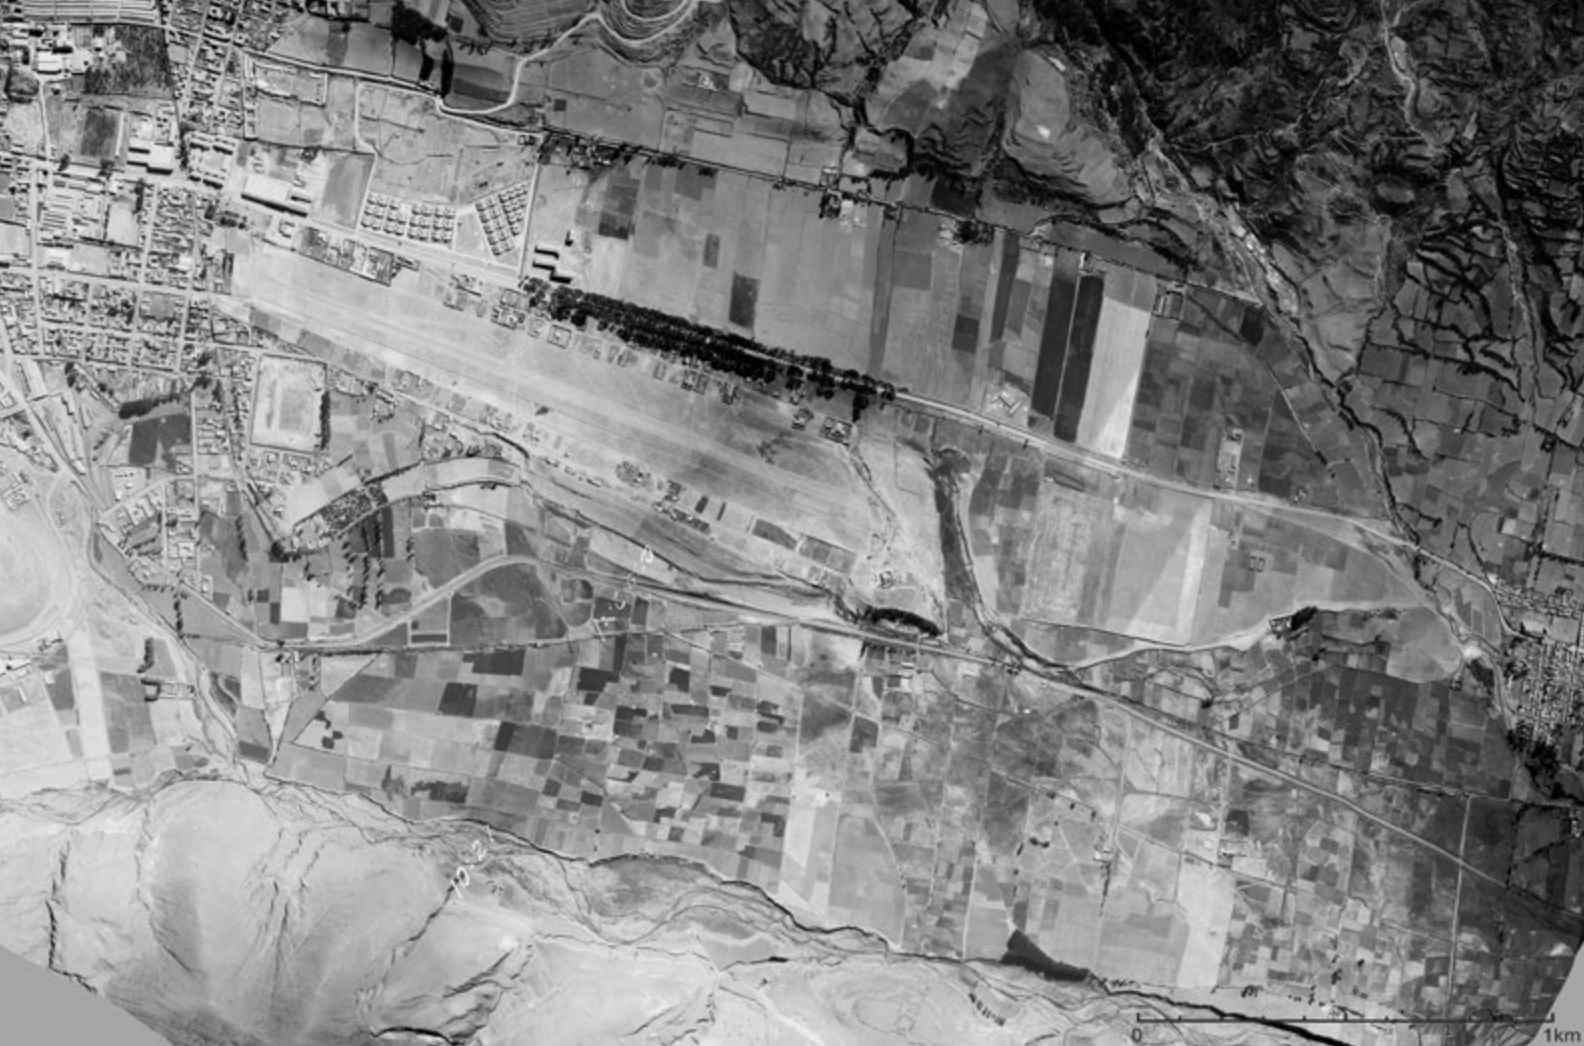
**Figura 5.42 Los antiguos humedales y su transformación en campos de cultivo con andenerías y canales de irrigación en época Inka.**

Los muros de contención de las fotos de 1956 que actualmente han desaparecido, por su forma sólo pueden ser interpretados como construcciones Inkas: trazados curvos complejos proyectados sobre el terreno a partir del dibujo de grandes segmentos de arco y formas geométricas rectilíneas (Fig. 5.42). El trazado de estos muros refleja un diseño similar al que conocemos en diferentes lugares del valle del Urubamba. En algunas secciones de su recorrido este río fue canalizado siguiendo un curso serpenteante, probablemente para reducir la velocidad de las aguas en momentos de crecida (Protzen 2005. Figs. 1.9 y 1.2). En Ollantaytambo, las tierras bajas que podían ser inundadas por el río fueron levantadas formando extensas plataformas de uso agrícola, rigurosamente horizontales. En la puerta de T'iyupunku un grupo de 11 andenes sostienen en altura la llanura agraria que se extiende a los pies de la Plaza de Armas y que requirió (como en el valle del

La fotografía de la Fig. 5.42 cubre un área que va del antiguo aeropuerto y el cauce del río Watanay. En esta se pueden identificar los viejos caminos y el trazado de los muros de contención Inkas que sostenían los desniveles entre los campos de cultivo. Dado que en algunos puntos estos muros ya no se conservaban, se les ha dado continuidad en los planos mediante líneas discontinuas. En los planos también se presenta una hipótesis del trazado de los muros de contención que debían encauzar el río para evitar que el agua inundase los campos de cultivo que se extendían sobre los antiguos humedales. Completan la figura el trazado de los caminos (en marrón) y los canales identificados (en azul claro). La reconstrucción de los canales Inkas desaparecidos aparece en líneas discontinuas.

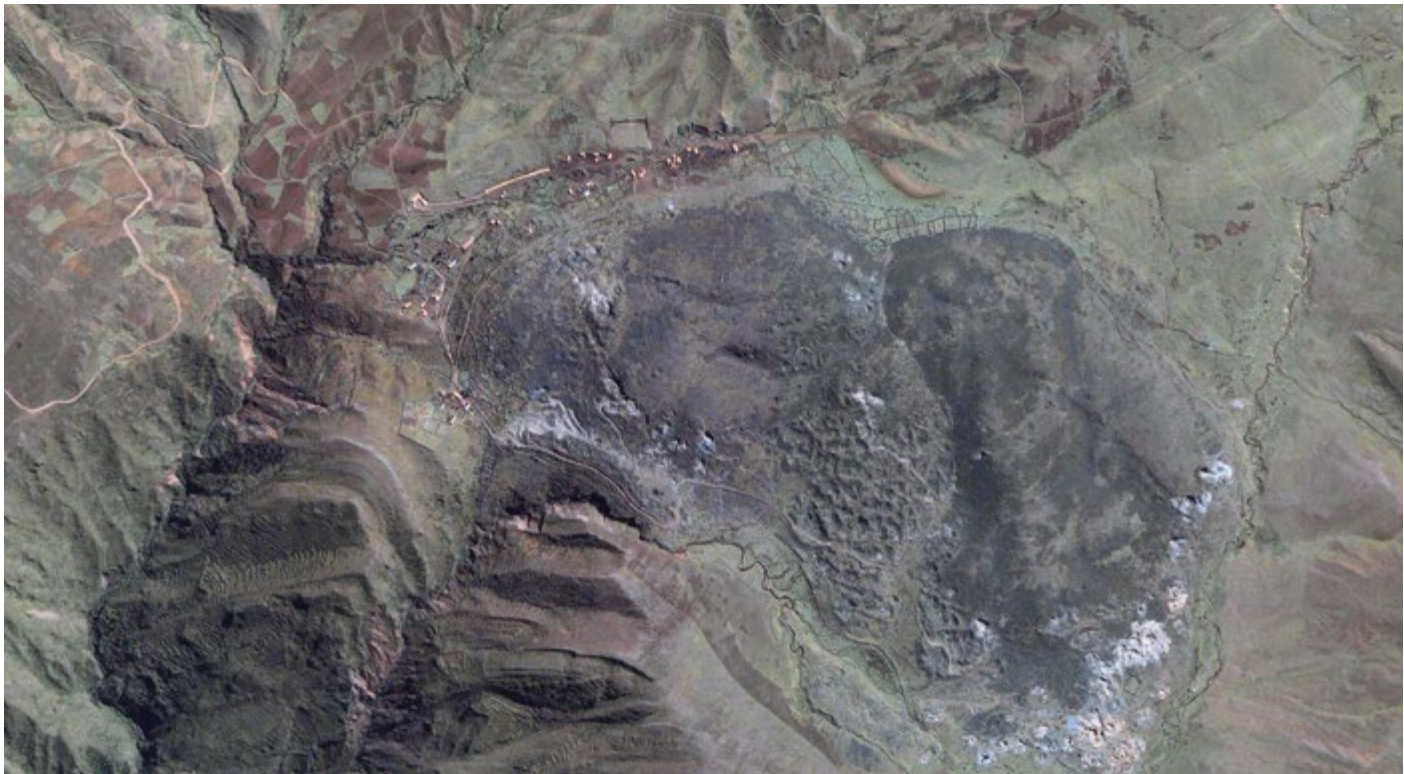
**Fig. 5.45 El yacimiento de Waqoto** (Foto: J.A. Beltrán-Caballero).

Arriba, foto aérea; abajo, plano con los sectores principales y la estructura de terrazas, caminos y canales que daban soporte a la actividad de la cantera.

En extremo (Sector A en plano Fig. 5.45) oeste del asentamiento se concentra la mayor densidad de estructuras Inkas que llegan a dibujar un espacio construi-

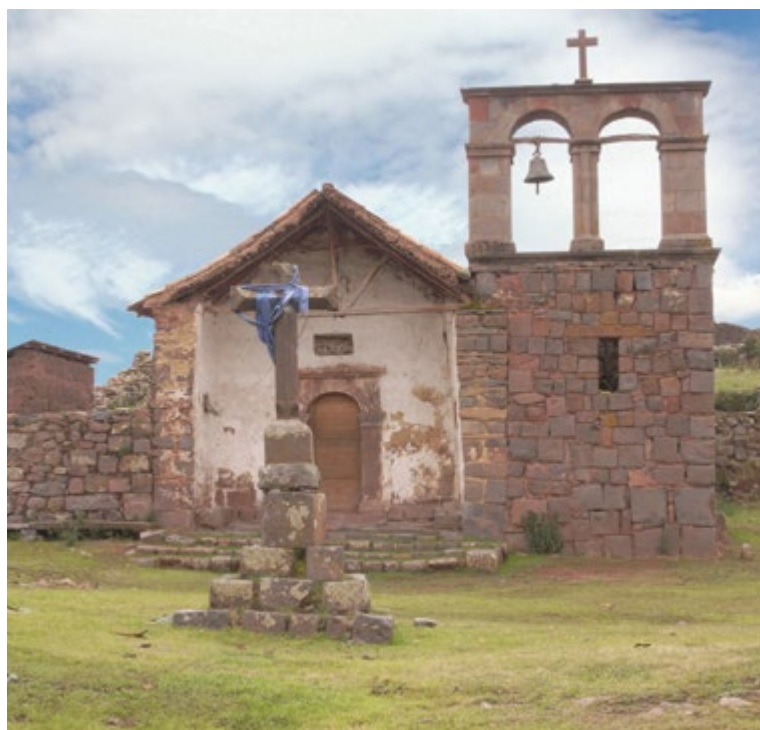
**Figura 5.46 Estructuras de época colonial que reutilizan elementos de época Inka** (Foto: R. Mar).

Dado que las canteras han continuado en explotación hasta nuestros días, se puede reconocer la superposición de construcciones de muy diferente época. Además de casas de época contemporánea que forman el núcleo actual, destaca la pequeña iglesia, tal vez del siglo XVII (Fig. 5.46). Con un atrio de madera formado por el voladizo de la cubierta, cuenta con una plaza con bancos corridos contruidos con lajas extraídas de la propia cantera y una pequeña torre-campanario con espadaña de dos arcos. La fachada de la iglesia fue construida casi íntegramente con bloques de piedra Inka abandonados en la cantera. Prueba de esto es tanto la heterogeneidad de las dimensiones de los bloques, como su aparejo donde los bloques escuadrados están calzados con pequeñas esquirlas de piedra para

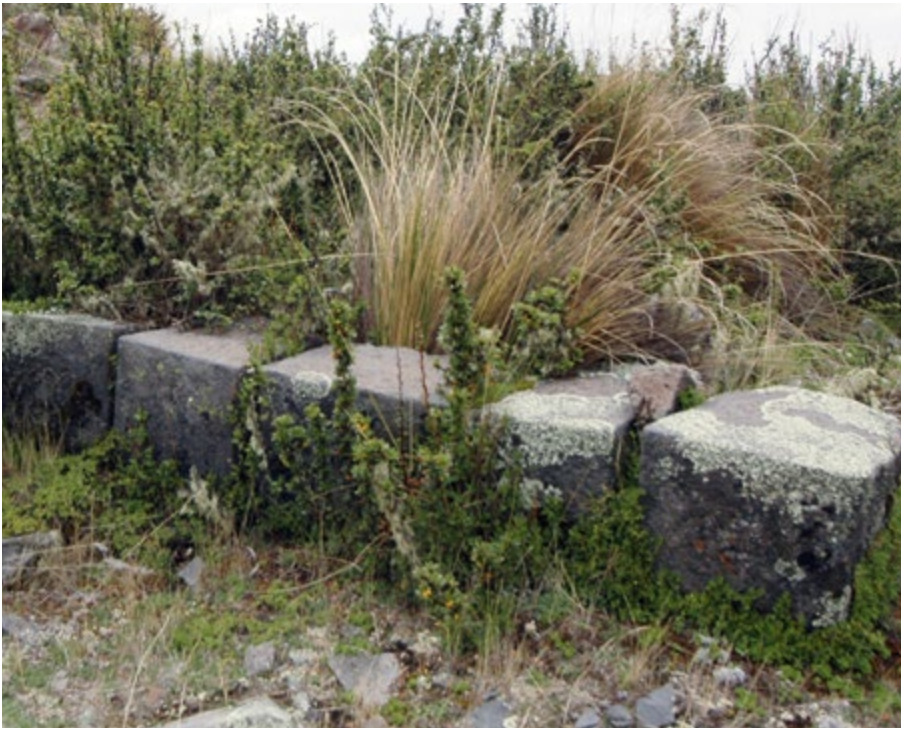
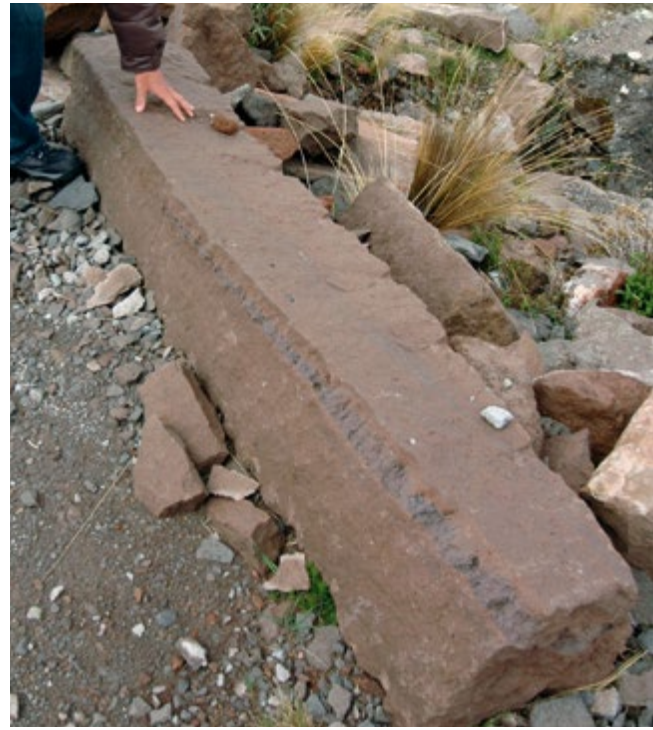
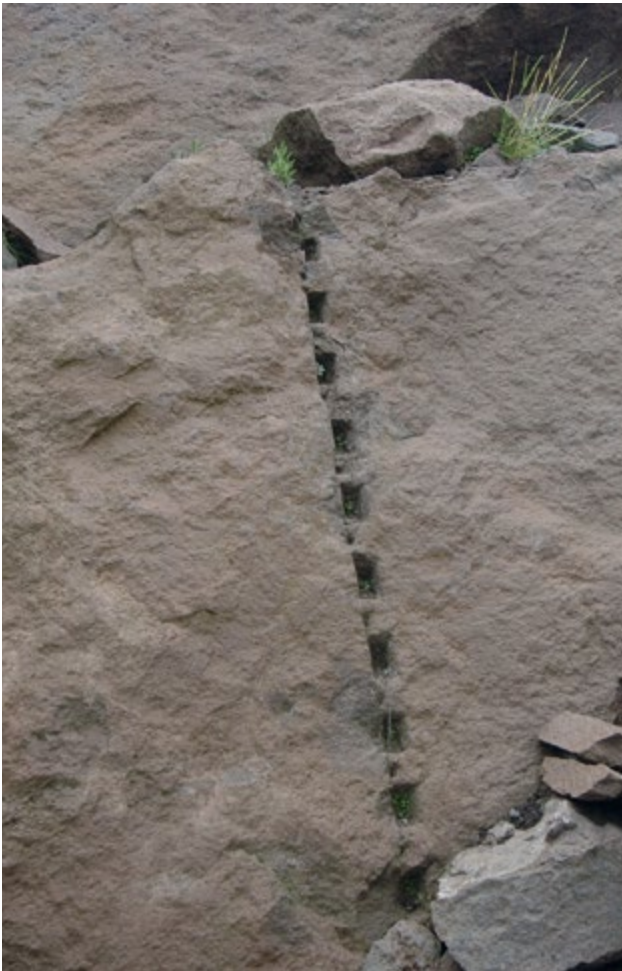
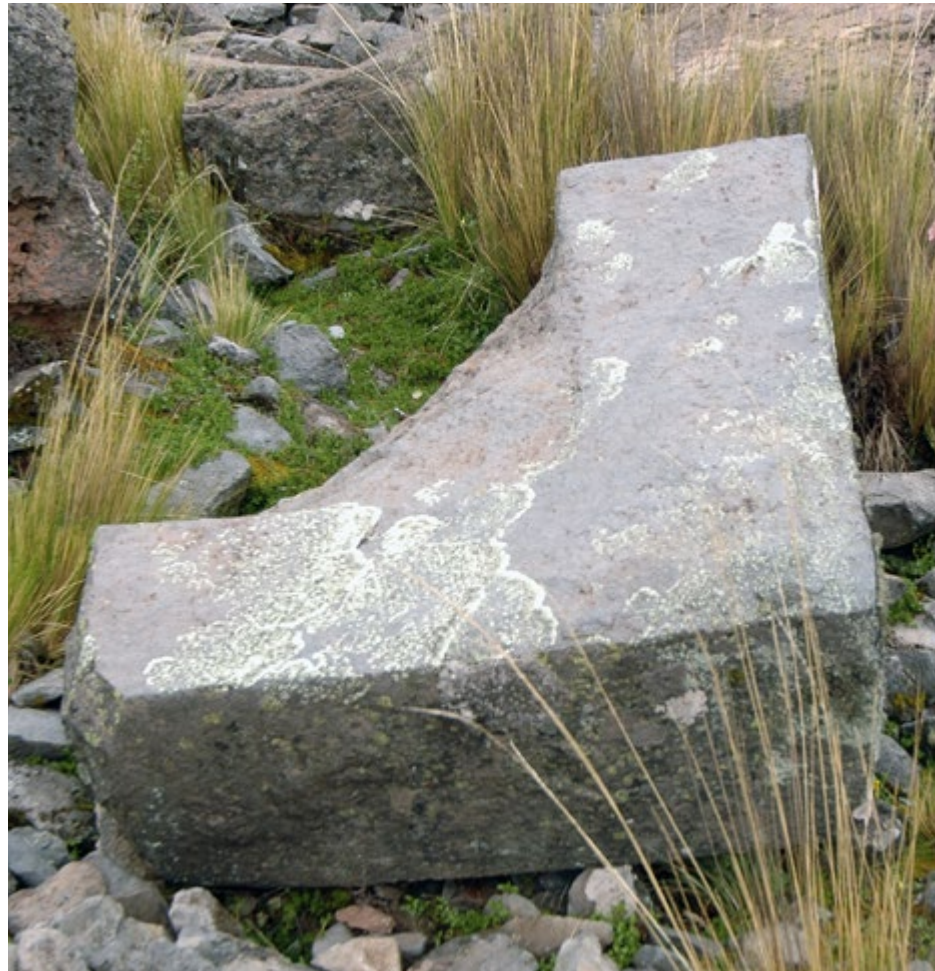
**Figura. 5.48 Sector "D" en Waqoto** (R. Mar/J.A. Beltrán-Caballero).

El estudio de las estructuras que aún permanecen *in situ* permite establecer el sistema de relaciones entre la actividad de la cantera y los elementos de soporte a la actividad extractiva.
